PARECER ÚNICO – 035/2026

4. INTERVENÇÃO AMBIENTAL REQUERIDA

Uso a ser dado à área	Especificação	Área (ha)
Estabilização do talude e alargamento da estrada de acesso.	A obra tem como objetivo garantir a segurança das pessoas que transitam no trecho AMR- 130 prevendo o alargamento da estrada de acesso, o controle da drenagem e a estabilização do talude.	0,0618

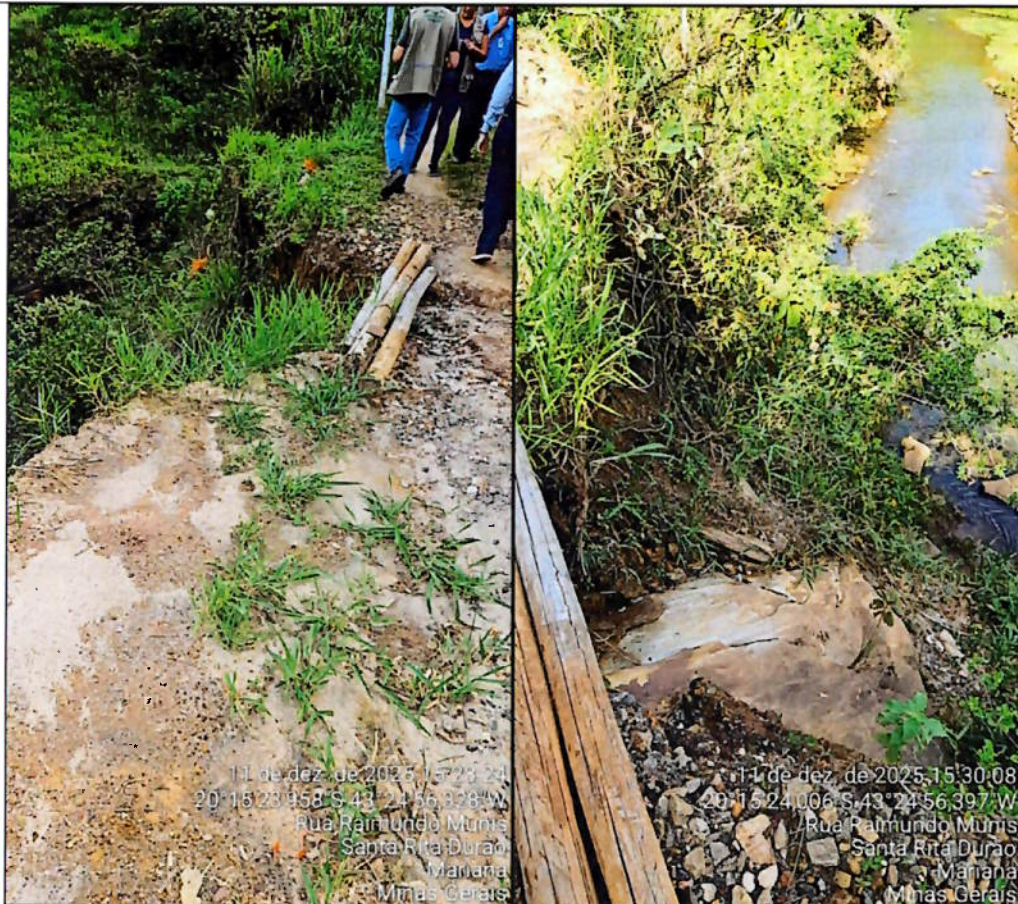
Em vistoria no local, o representante informou que para a contenção do talude será necessário realizar a supressão de oito indivíduos arbóreos, prevendo o alargamento da estrada, a estabilização do talude rochoso adjacente e a implantação de estruturas de drenagem pluvial.

Figura 2. Fotos da área sujeita à intervenção, Mariana - MG. Fonte: Autor.

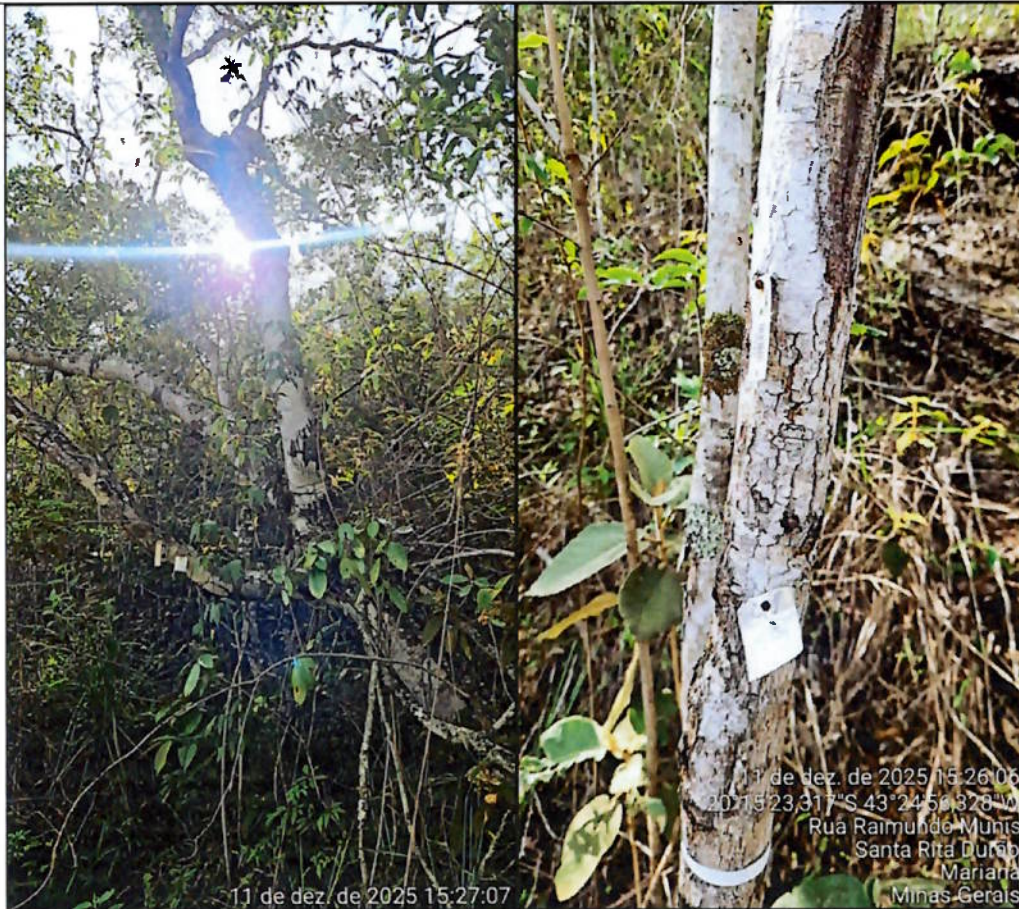
Em campo foi verificada a demarcação de vários indivíduos arbóreos que estavam amostrados do lado oposto adjacente ao curso de água, o que entra em conflito com a supressão declarada no Projeto de Intervenção Ambiental. Ao serem questionados sobre este levantamento, os responsáveis informaram que as plaquinhas de demarcação alocadas nas árvores amostradas contemplam uma área maior do que a solicitada para esta intervenção, devido o projeto inicial contemplar uma área superior à requerida. A contenção irá utilizar o método chamado de cortina atirantada e que todos os estudos foram realizados de modo a minimizar os impactos ambientais negativos e os impactos aos sítios arqueológicos presentes na área.

Figura 3. Fotos da área sujeita à intervenção, Mariana - MG. Fonte: Autor.

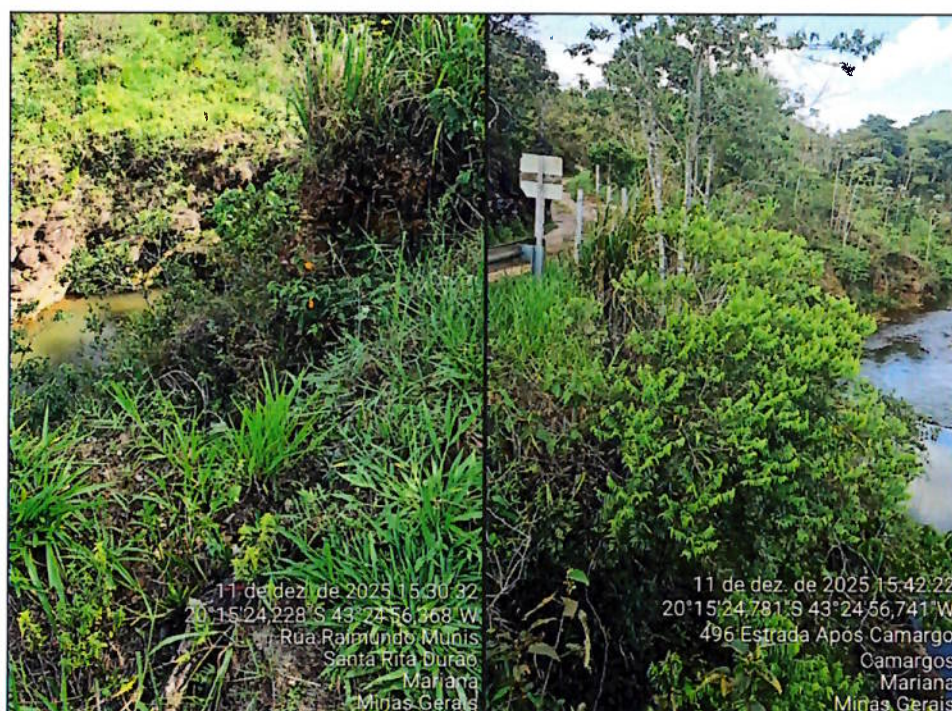
As fotos representadas abaixo demonstram uma visão geral da área de intervenção ambiental pleiteada.

Figura 5. Fotos da área sujeita à intervenção ambiental, Mariana - MG. Fonte: Autor

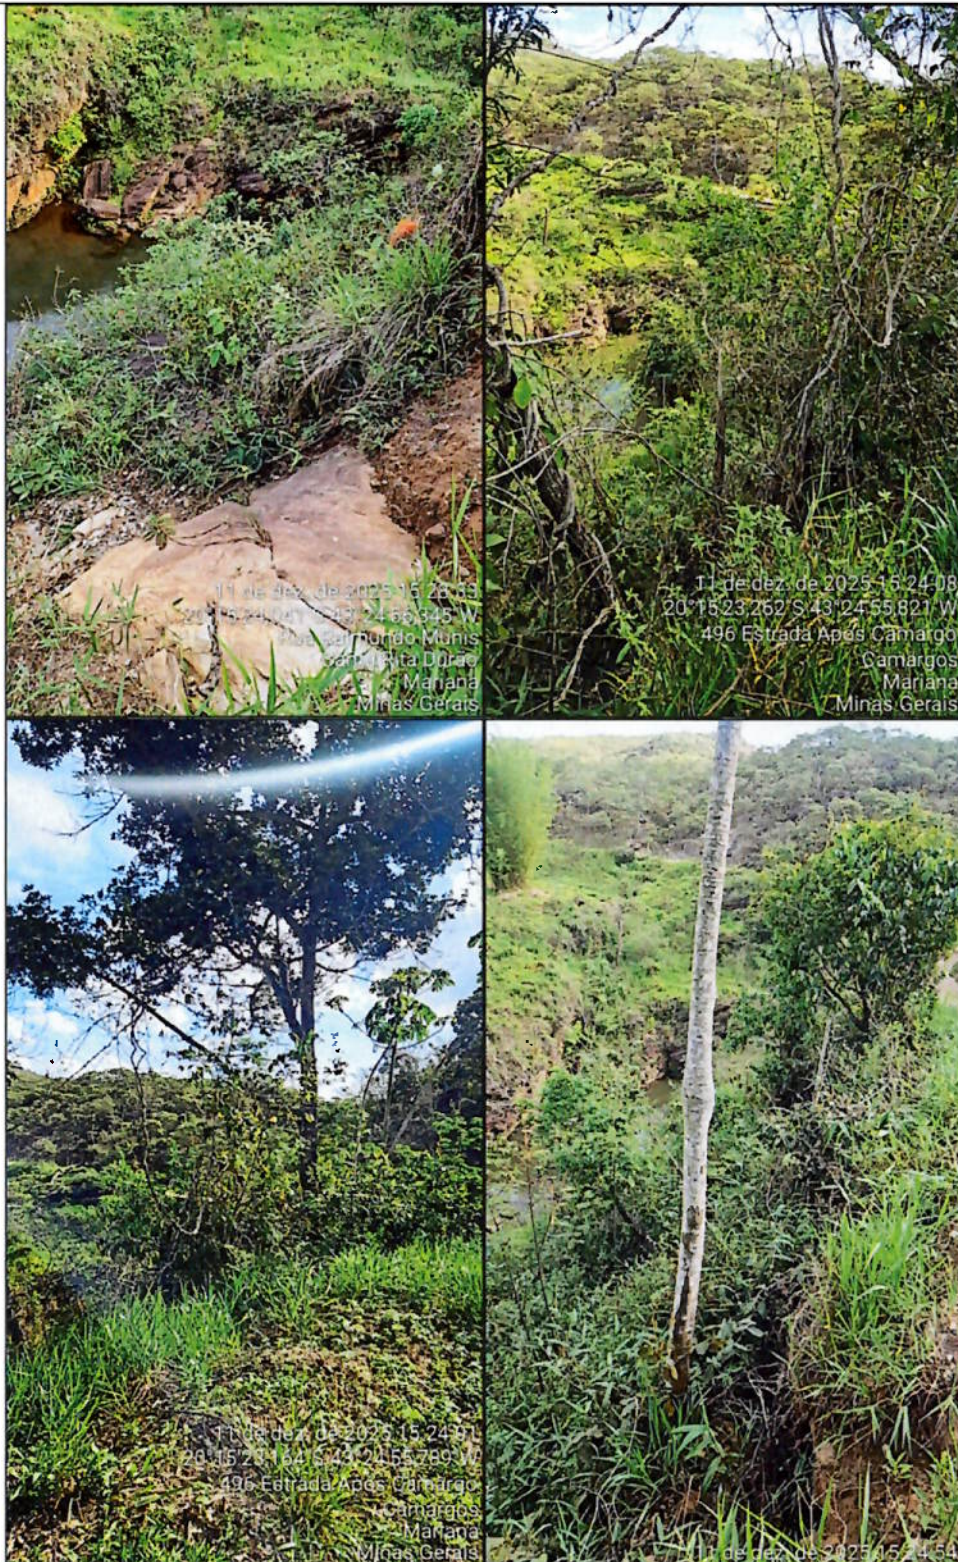
Figura 6. Fotos da área sujeita à intervenção ambiental, Mariana - MG. Fonte: Autor.

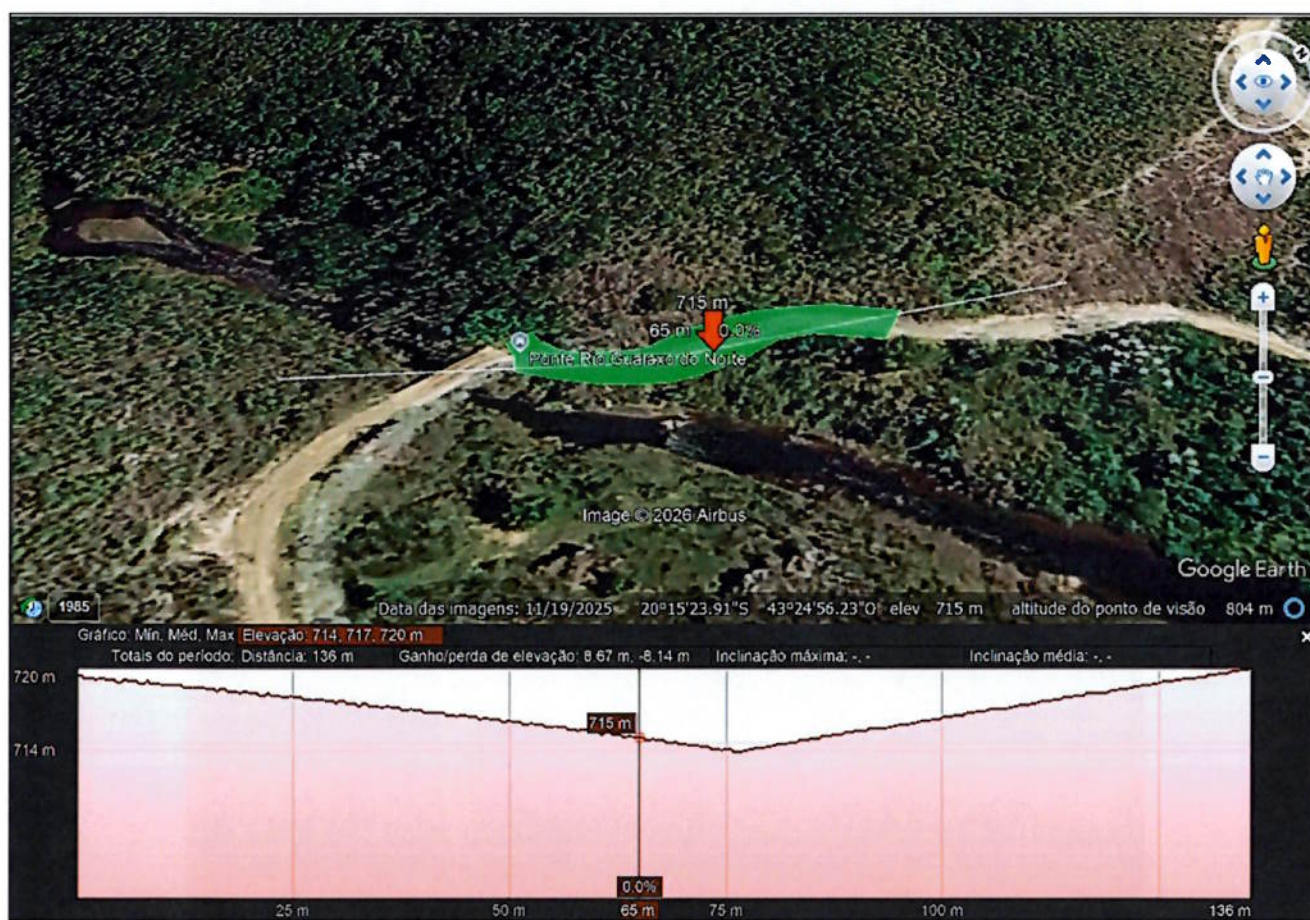
- **Topografia:** A Área de Estudo do empreendimento encontra-se na porção sul da Cadeia do Espinhaço em Minas Gerais, mais precisamente na região do Quadrilátero Ferrífero, em uma zona de transição entre os domínios Cerrado e Mata Atlântica. No Quadrilátero, destaca-se a presença dos campos rupestres ferruginosos, por abrigar uma grande quantidade de espécies endêmicas e ameaçadas de extinção, esta região é considerada como prioritária para a conservação da biodiversidade no estado. O relevo da região é acidentado, predominantemente montanhoso, de declividade acentuada e considerável amplitude altimétrica, basicamente composto por relevo de cristas e linhas de cumeada. Na unidade de relevo ocupada pelas porções topográficas superiores, as linhas de crista e os topos convexos, encontram-se basicamente campos rupestres quartzítico e ferruginoso, além de candeais. Podem ser encontradas ainda, áreas fortemente descaracterizadas devido, principalmente, a ação de deslizamentos naturais e ocupação de gramíneas exóticas.

Figura 7. Mapa representando o perfil topográfico da área sujeita à intervenção ambiental, Mariana - MG. Fonte: Google Earth.

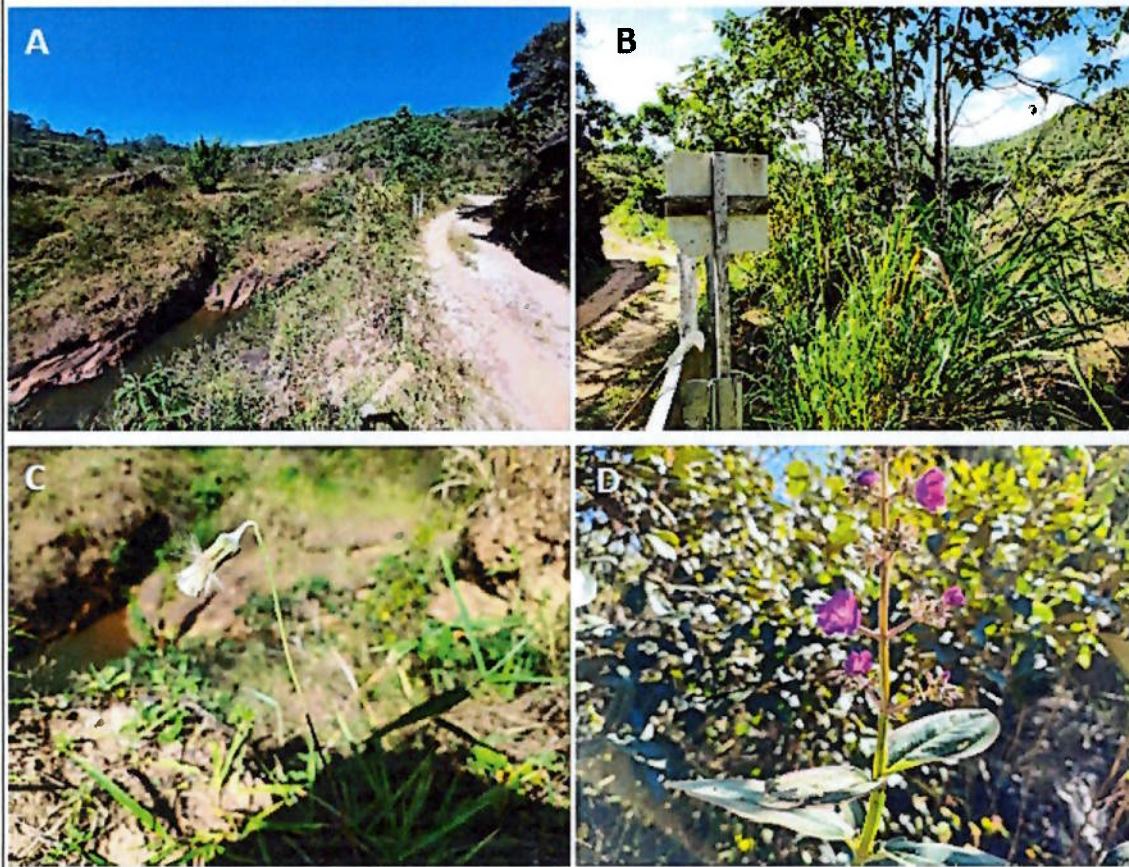
- **Vegetação:** A vegetação identificada na área de APP, corresponde à oito indivíduos arbóreos isolados caracterizados pela característica ruderal (Tabela 1). Se desenvolveram na margem da estrada, e cresceram espontaneamente, apresentam elevado grau de rusticidade e adaptação. O ambiente ruderal estruturalmente é pobre e homogêneo, com predominância do extrato herbáceo formado por braquiária, mata-pasto, dente-de-leão, dentre outras.

Figura 10. Fotos da área sujeita à intervenção ambiental, Mariana - MG. Fonte: Autor.

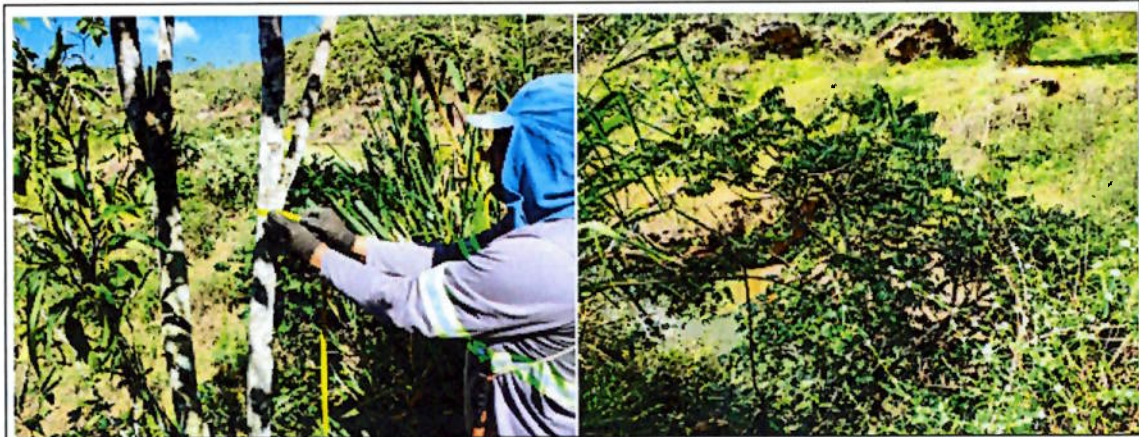
Figura 13. Fotos da área sujeita à intervenção, Mariana - MG. Fonte: SAMARCO.
