GOVERNO DO ESTADO DE MINAS GERAIS

Instituto Estadual de Florestas

Parecer nº 16/IEF/URFBIO CN - NUREG/2021

PARECER ÚNICO

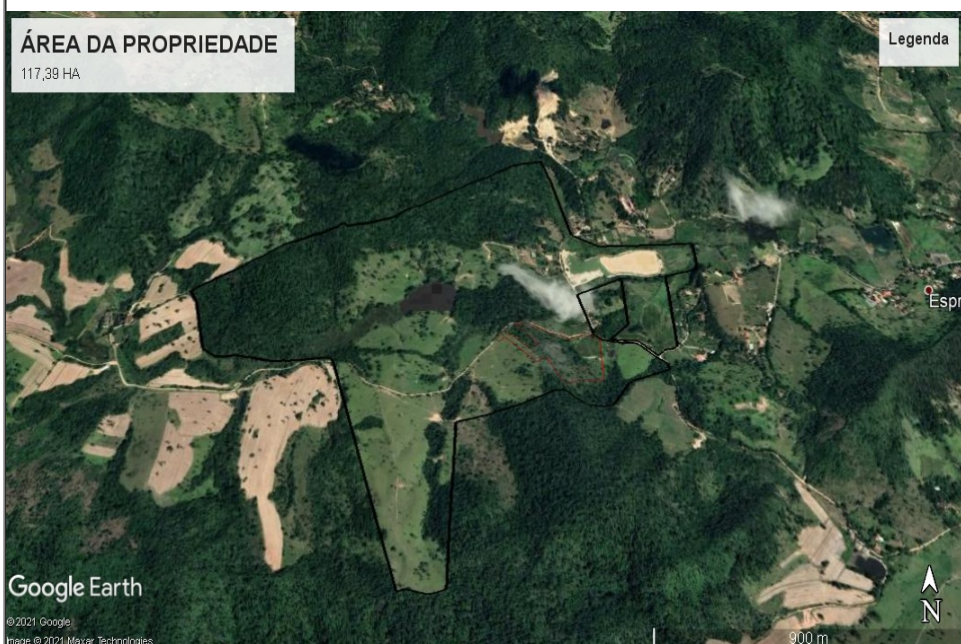
Figura 1 (Fonte Google Earth 2021)

No imóvel rural (Figura 1) encontra-se atividade de extração de areia e bovinocultura.

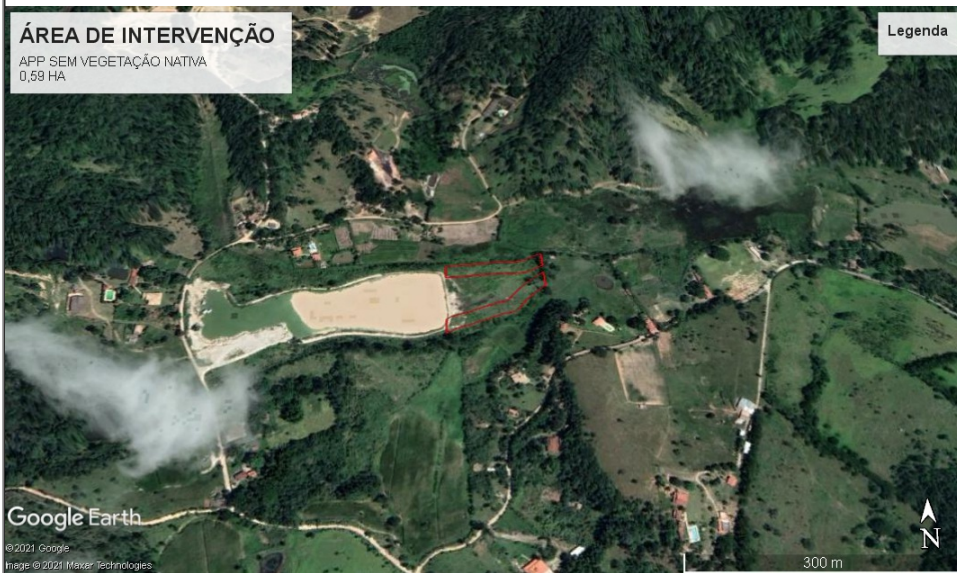
Figura 2 (Fonte Google Earth 2021)

Foi requerida neste processo a intervenção sem supressão de cobertura vegetal nativa em áreas de preservação permanente - APP, em área de 0,59 há (Figura 2), e o corte ou aproveitamento de 371 árvores isoladas nativas vivas, em área de 4,62 há (Figura 3), com a finalidade de mineração, no município de Pedro Leopoldo.

A área requerida de 4,62 ha tem vegetação de capim exótico com árvores isoladas e a área em APP possui vegetação de capim exótico.

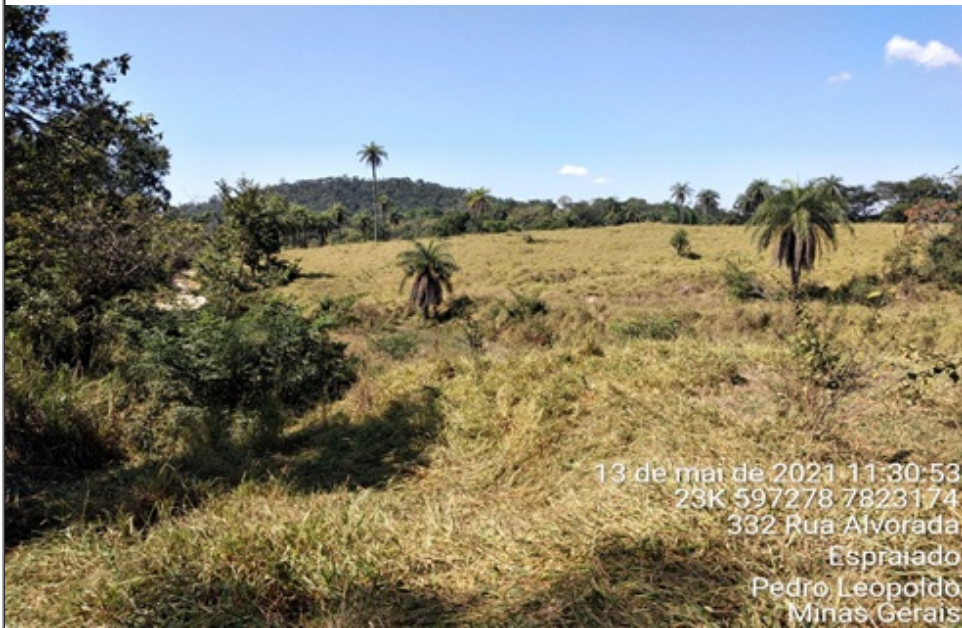
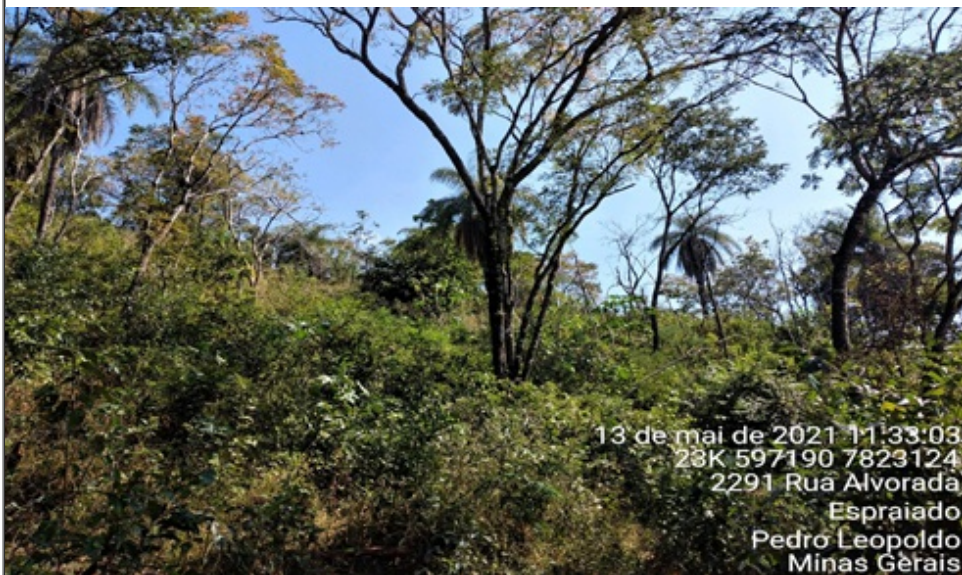
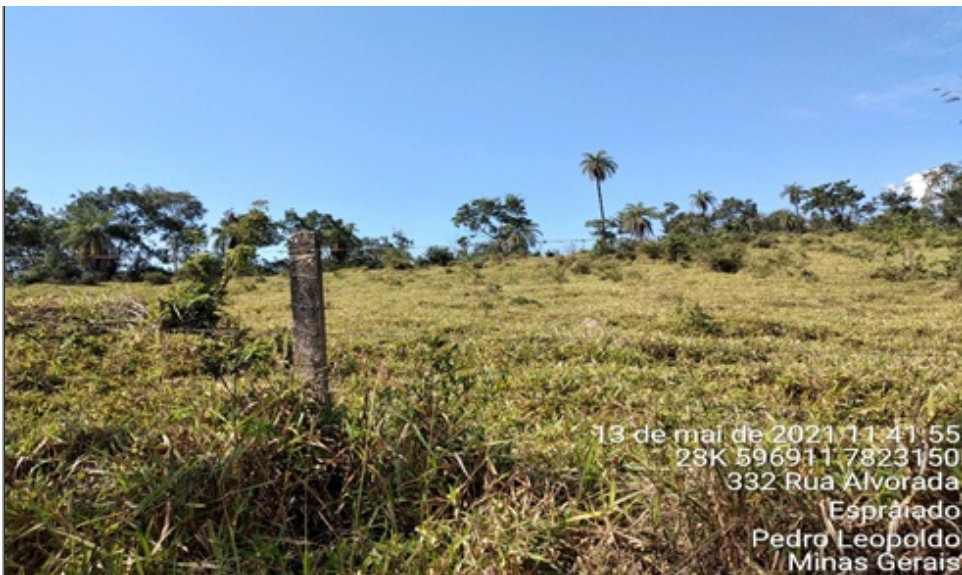
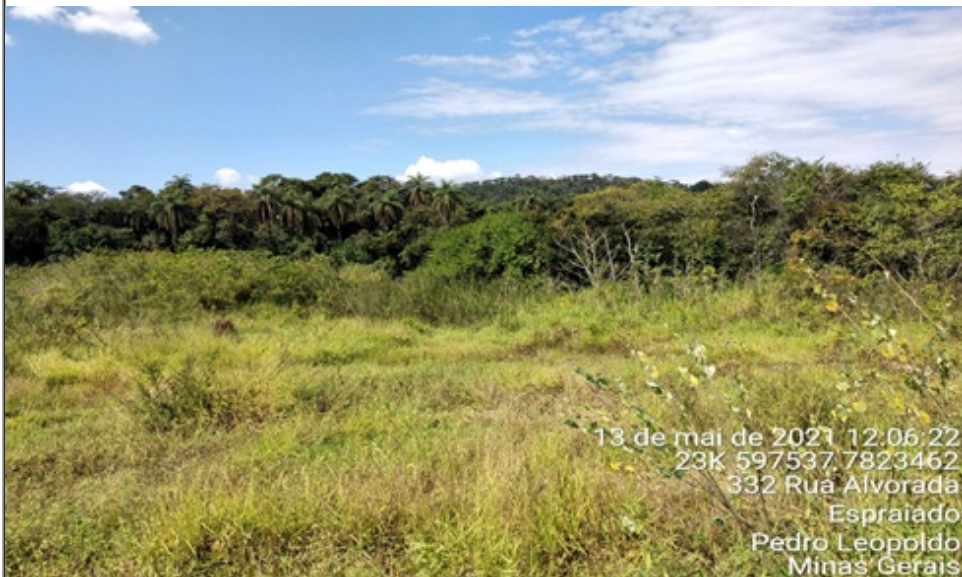
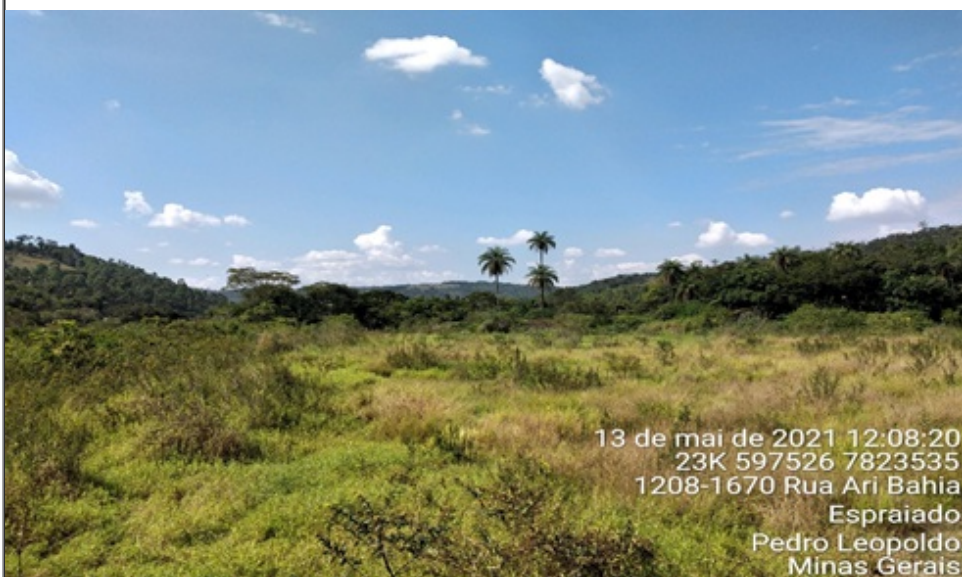
Foi verificado o local de supressão das árvores isoladas e a intervenção em APP sem supressão de vegetação nativa (Figuras 5 a 9), os quais serão detalhados na análise técnica.
