Parecer nº 15/IEF/URFBIO CN - NUREG/2021

PROCESSO Nº 2100.01.0062451/2020-86

PARECER ÚNICO

É objeto deste parecer analisar a viabilidade do requerimento para “Corte ou aproveitamento de 119 árvores isoladas nativas vivas”, em área de 16,67 há, com a finalidade de instalação de usina fotovoltaica.

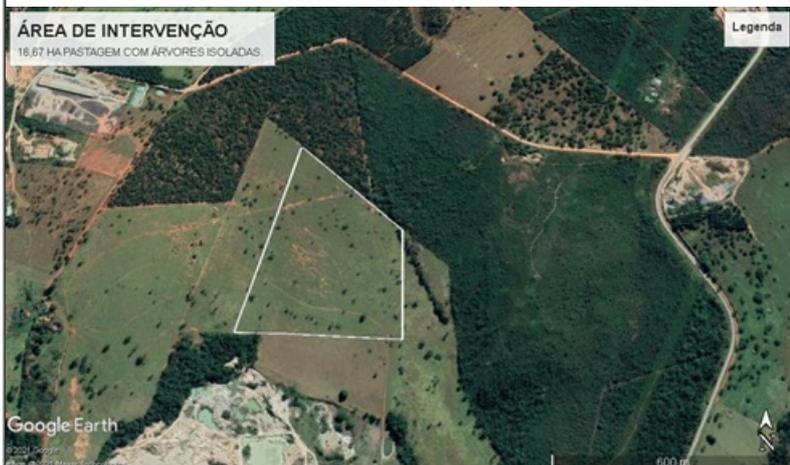
Figura 1 (Fonte Google Earth)

A área requerida (Figura 1) tem vegetação com pastagem de braquiária e presença de árvores isoladas. Trata-se de uma área com bom potencial ao fim que se propõe devido a sua topografia e insolação.
