Instituto Estadual de Florestas

Parecer nº 25/IEF/NAR VIÇOSA/2021

## PARECER ÚNICO

Intervenção sem supressão de cobertura vegetal nativa em áreas de preservação permanente – APP em uma área de 0,008899 ha para fins de regularização de intervenções em áreas não consolidadas, ou seja, realizadas após julho de 2008, sendo portanto DAIA corretivo.

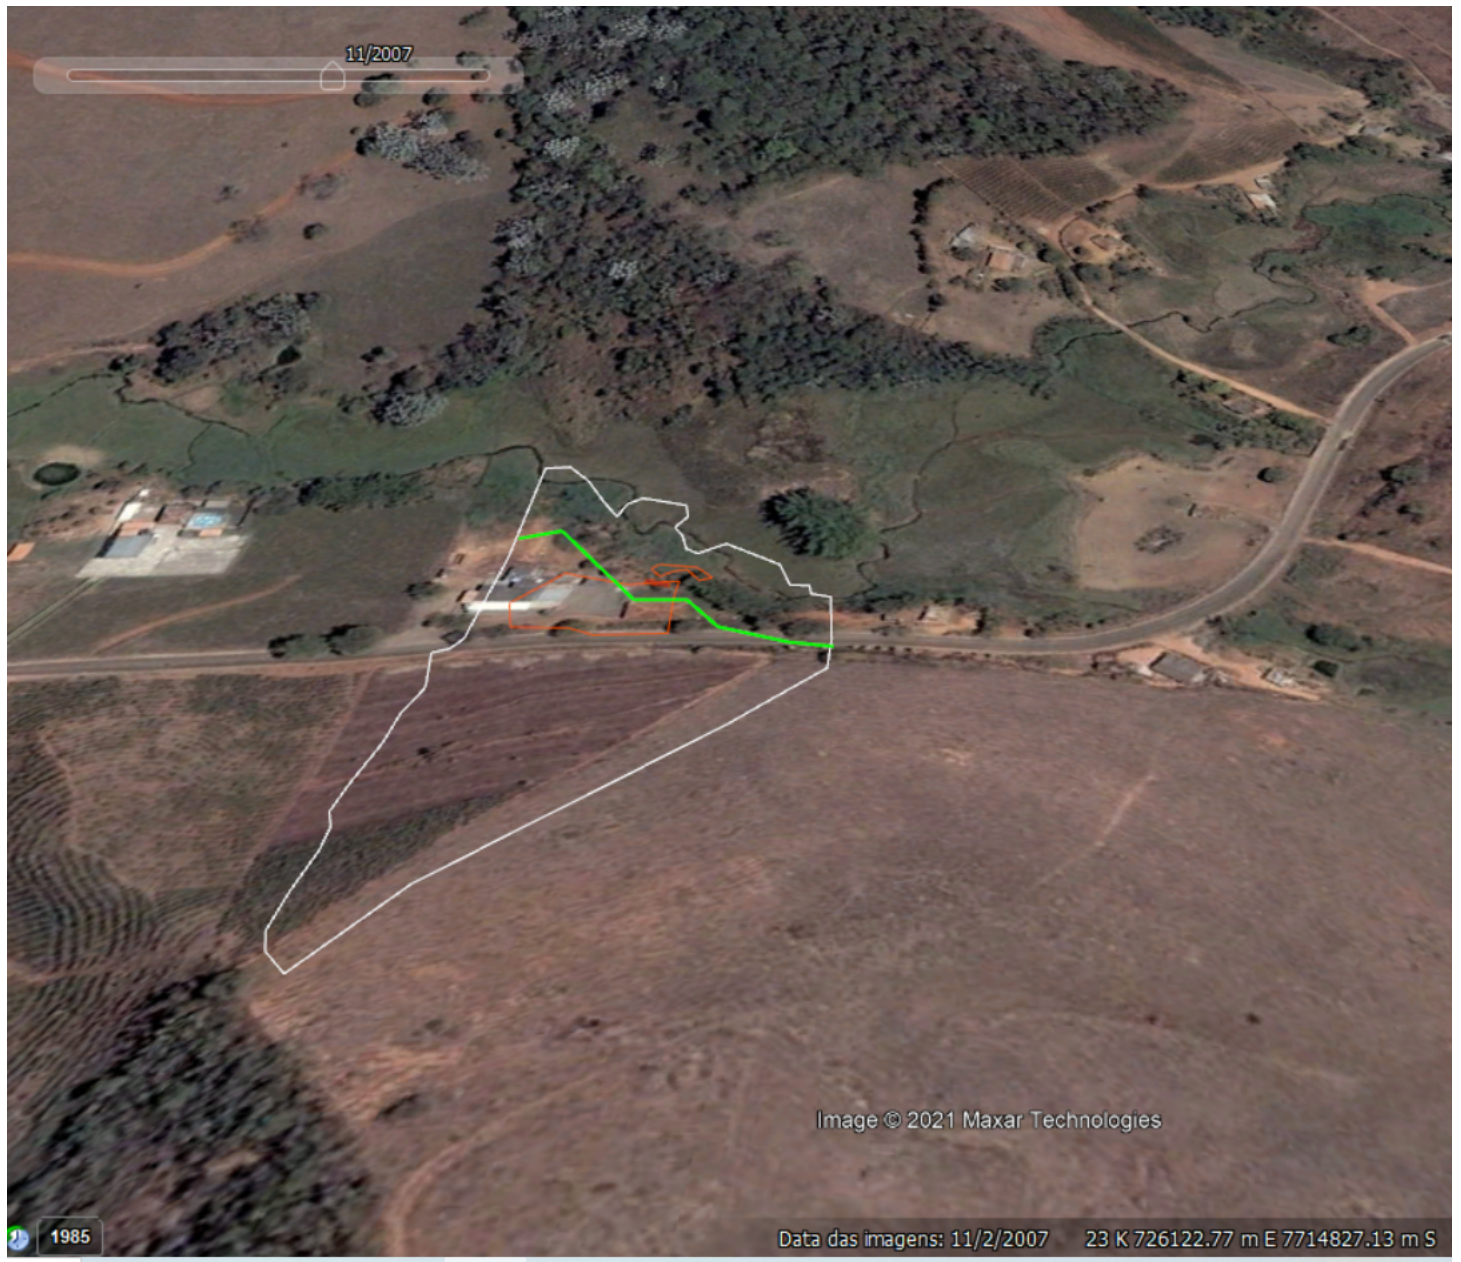
Imagem 2007:

Antes da vistoria in loco foi feita análise remota, por meio das imagens de satélites, sendo verificada que a intervenção em APP ocorreu após 22 de julho de 2008, mas precisamente em 2014, de acordo com as imagens comparativas entre os anos de 2007 e 2014. Portanto, não se caracteriza como área rural consolidada. Durante a vistoria realizada in loco, no dia 21/06/2021, foi verificada que a propriedade faz divisa com um córrego, o qual gera a APP de 30m, onde está sendo feito o pedido de DAIA corretivo, neste local não há presença de espécies nativas. O córrego não foi declarado no CAR, bem como a área de reserva legal. Esta não foi declarada, entretanto, não foi localizado na propriedade fragmento de vegetação nativa.
