Instituto Estadual de Florestas

Parecer nº 72/IEF/NAR OLIVEIRA/2022

## PARECER ÚNICO

É objetivo de esse parecer analisar a solicitação para intervenção sem supressão de cobertura vegetal nativa em áreas de preservação permanente – APP em uma área de 4,50 ha. com objetivo de extração de areia no leito do Rio Pará.

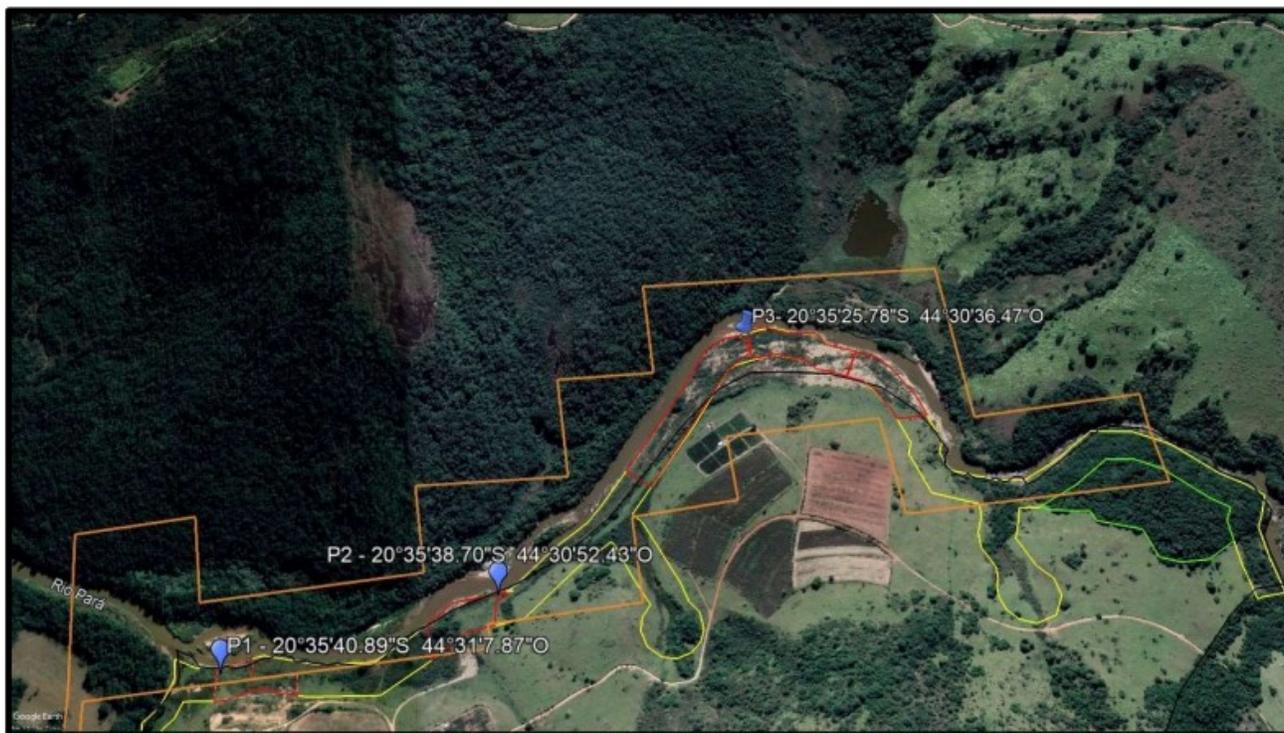
Figura 1 - Estruturas do empreendimento

A área do empreendimento corresponde aos locais ocupados pelas estruturas de apoio da atividade de extração de areia, que envolvem: via de acesso, pátio de manobra de caminhão, área de instalação do pátio de armazenamento de areia, caixa de decantação, área de passagem do mangote da draga e da tubulação de retorno da água. Estas áreas estarão parte dentro da APP e parte fora da APP (figura 1).

**Figura 1** – Imagem de satélite definindo os pontos dos portos, poligonal de extração da ANM, limites da APP e a área de intervenção – Fonte: Google Earth.

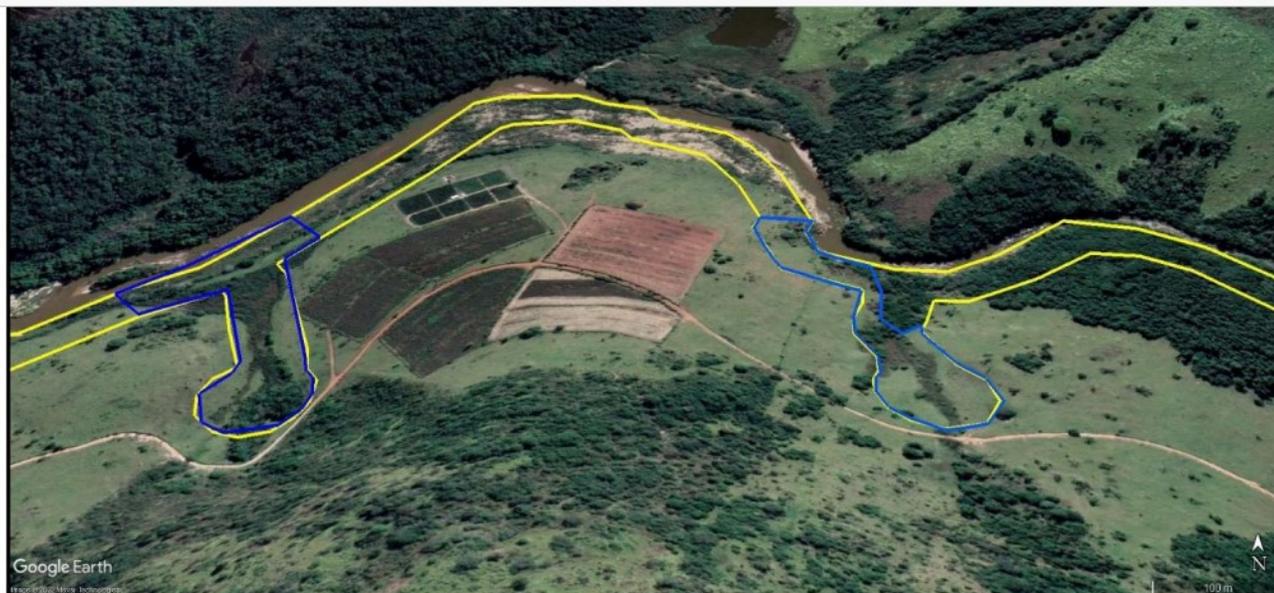
A área proposta é o local onde a APP está desprovida de vegetação e a implantação do PTRF favorecerá a preservação do recurso hídrico e a estabilidade geológica neste local.

**Figura 27:** Definição da área proposta para compensação, em azul, para futura de implantação do PTRF como medida para as áreas de intervenção – Fonte: Google Earth, 2020.

“Executar o Projeto Técnico de Recuperação da Flora – PTRF – apresentado anexo ao processo, em área de 4,50 ha, dividida em duas áreas tendo como coordenadas de referência X: 550.848 e Y: 7.722.679 (área 1) e X: 551.414 e Y: 7.722.607 (UTM, Sirgas 2000, 23K), na modalidade recuperação, no prazo estabelecido de 05 anos.”
