GOVERNO DO ESTADO DE MINAS GERAIS  
Instituto Estadual de Florestas  
URFBio Mata - Núcleo de Apoio Regional de Juiz de Fora

Parecer nº 29/IEF/NAR JUIZ DE FORA/2023

PROCESSO Nº 2100.01.0004878/2023-26

PARECER ÚNICO					
<b>1. IDENTIFICAÇÃO DO RESPONSÁVEL PELA INTERVENÇÃO AMBIENTAL</b>					
Nome: <i>Chiquinho Caçambas e Empreendimentos Ambientais Eirelli.</i>		CNPJ: <i>09.425.068/0001-97</i>			
Endereço: <i>Rua Manoel Alves, nº 30</i>		Bairro: <i>Santo Antônio</i>			
Município: <i>Juiz de Fora</i>	UF: <i>MG</i>	CEP: <i>36.071-430</i>			
Telefone: <i>(33) 99938 8130</i>	E-mail: <i>geologia@gmail.com</i>				
O responsável pela intervenção é o proprietário do imóvel? ( X ) Sim, ir para o item 3 ( ) Não, ir para o item 2					
<b>2. IDENTIFICAÇÃO DO PROPRIETÁRIO DO IMÓVEL</b>					
Nome: -		CPF: -			
Endereço: -		Bairro: -			
Município: -	UF: -	CEP: -			
Telefone: -	E-mail: -				
<b>3. IDENTIFICAÇÃO DO IMÓVEL</b>					
Denominação: <i>União e Indústria</i>		Área Total (ha): <i>0,1353</i>			
Registro nº (se houver mais de um, citar todos): <i>40-e</i>		Município/UF: <i>Matias Barbosa/MG</i>			
Recibo de Inscrição do Imóvel Rural no Cadastro Ambiental Rural (CAR): -

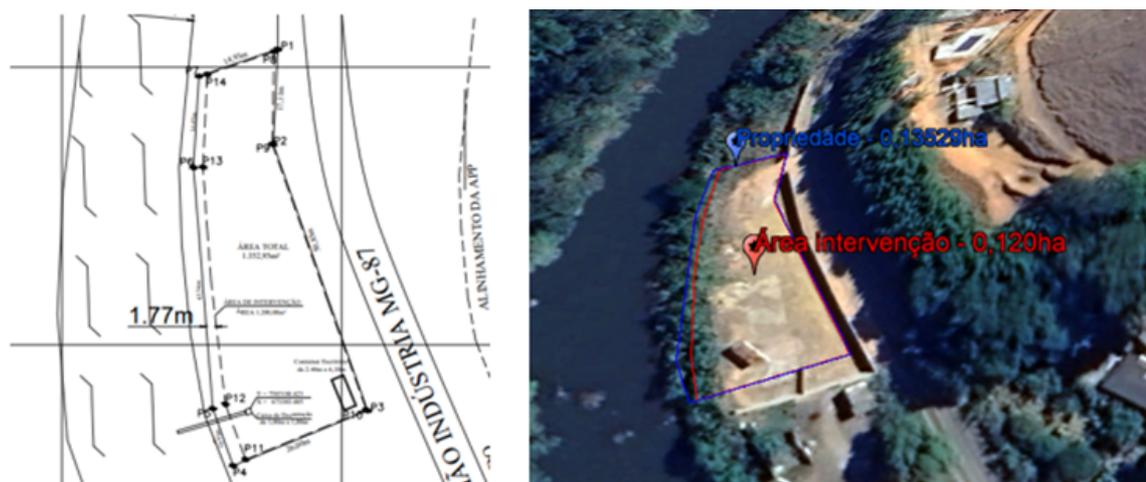
**Figura 1.** Cópia da planta topográfica apresentada no processo, com delimitação da área total do imóvel (0,13529ha), da área requerida (0,120ha) e das estruturas existentes no local (banca de areia, escritório e caixa de decantação); seguida da imagem de satélite com polígonos do processo da área total do imóvel e da área requerida:

O objeto do presente processo administrativo refere-se ao requerimento de autorização ambiental em caráter prévio visando o exercício de atividade de extração de areia para uso imediato na construção civil com uso de draga no leito do Rio Paraibuna, no tocante às estruturas vinculadas ao processo minerário localizadas em sua faixa de APP de 50 metros, na modalidade de “intervenção sem supressão de cobertura vegetal nativa em Área de Preservação Permanente – APP” em uma única gleba com 0,120ha, nas coordenadas geográficas (WGS-84 – 23k) UTM 673.388mE e 7.585.213mS, como mostra a Figura 1 anexa.

Foi apresentado complementarmente no processo a discriminação descritiva de cada estrutura pretendida na faixa de APP requerida necessária para o exercício da atividade minerária: “A primeira estrutura é a banca de areia, é o local onde será o armazenamento da areia molhada logo após sua extração do curso d’água, neste local será realizada a secagem natural da mesma para posterior venda para o mercado consumidor. A segunda estrutura é uma caixa de decantação quer será construída para que a água proveniente da secagem da areia passe se aloque nela a fim de não retornar para o curso d’água sedimentos, e sim somente água. A terceira é um escritório em forma de contêiner, onde funcionará a parte administrativa do empreendimento”.

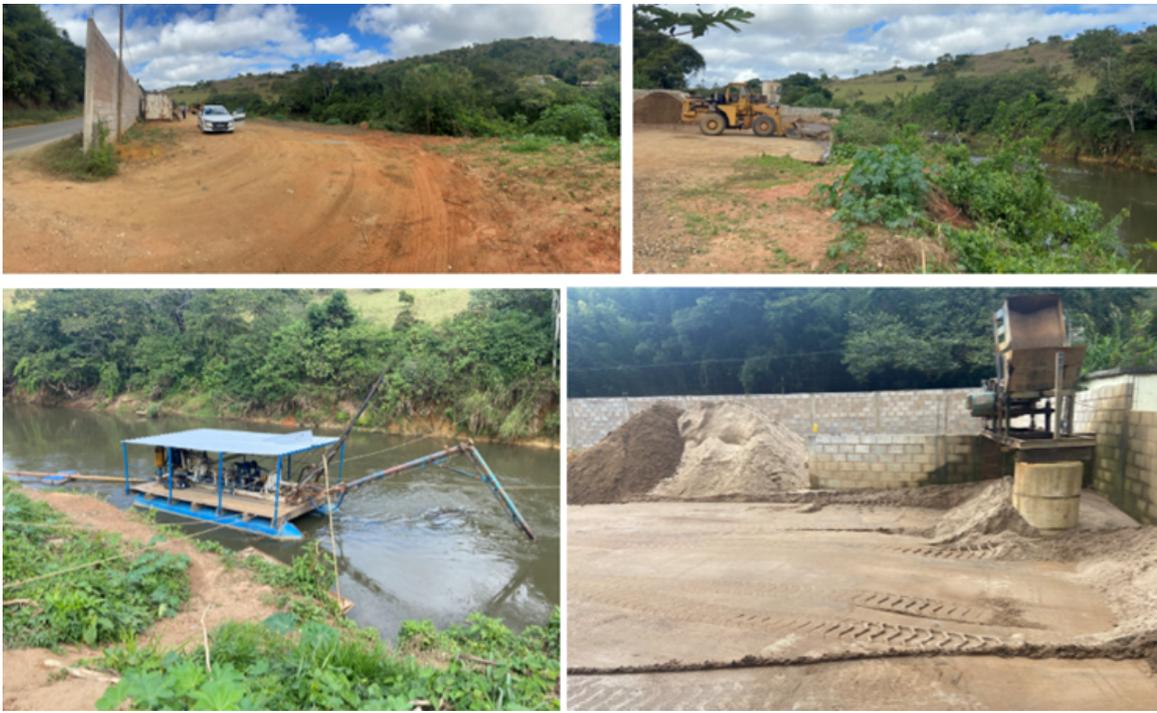
Em vistoria no local observou-se que a área do empreendimento esteve em atividade recentemente, embora não ativa durante a vistoria, uma vez que foram identificados no momento a presença de areia estocada no pátio da banca da areia; um trator realizando a movimentação da areia; equipamentos; uma draga para extração de areia estacionada no leito do rio; um contêiner servindo de apoio administrativo; e cercamento da propriedade na margem da rodovia por meio de muro de alvenaria, como mostra a Figura 2 anexa.

Na área requerida observou-se que o solo se encontra descoberto de vegetação, compactado e com marcas de movimentações recentes de veículos.

**Figura 2.** Registro fotográfico obtido em vistoria no local da área requerida em 25/05/2023, demonstrando as instalações do empreendimento já existentes na propriedade:

Ainda, como demonstrado na Figura 2 anexa, em vistoria observou-se que a área do empreendimento esteve em atividade recentemente, e foram identificados no local a presença de areia estocada no pátio da banca da areia; um trator realizando a movimentação da areia; equipamentos; uma draga para extração de areia estacionada no leito do rio; um contêiner servindo de apoio administrativo; e

cercamento da propriedade na margem da rodovia por meio de muro de alvenaria, e, portanto, caracterizando intervenção irregular em APP devido a implantação das infraestruturas do empreendimento sem a prévia autorização ambiental devida.

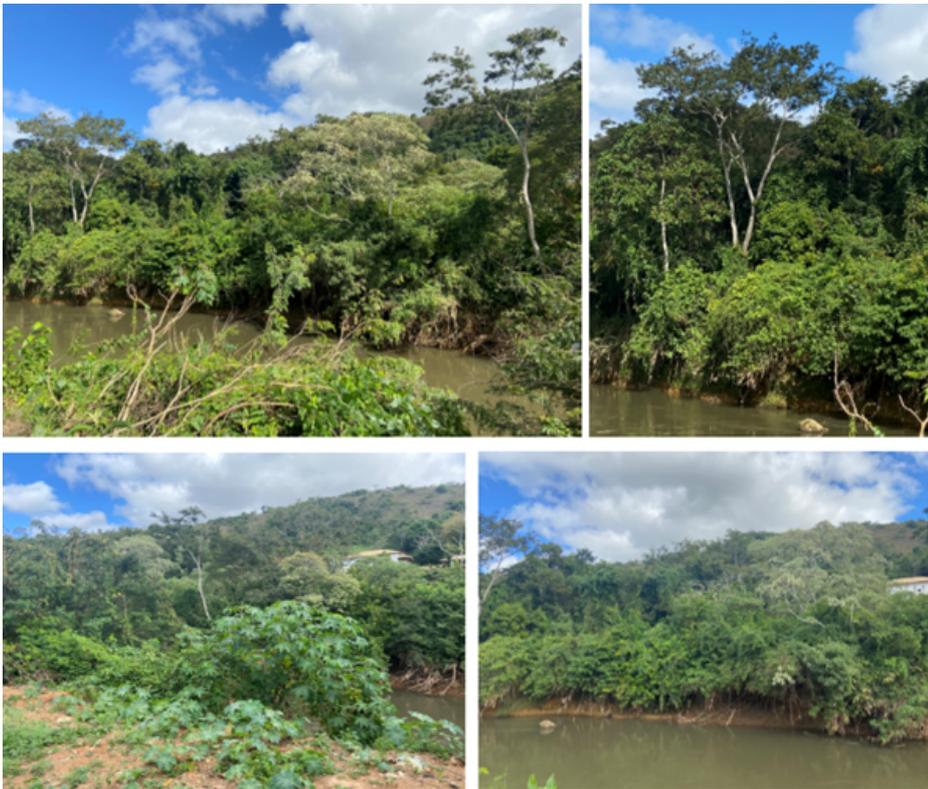
Nas áreas de Mata Ciliar presentes nas proximidades da propriedade, pode-se observar a existência de indivíduos arbóreos de grande porte, destacando-se as espécies Angico, Sangra-d'água, Papagaio, Ingá, Maricá, Paineira, Mulungu e Garapa, apresentando formação em estágio médio de regeneração florestal, considerando se tratar de uma área linear que sofre o efeito de borda e a pressão antrópica, uma vez que se localiza na margem da rodovia, como mostra a Figura 3 anexa.

**Figura 3.** Registro fotográfico obtido em vistoria no local da área requerida em 25/05/2023, demonstrando a vegetação testemunha:

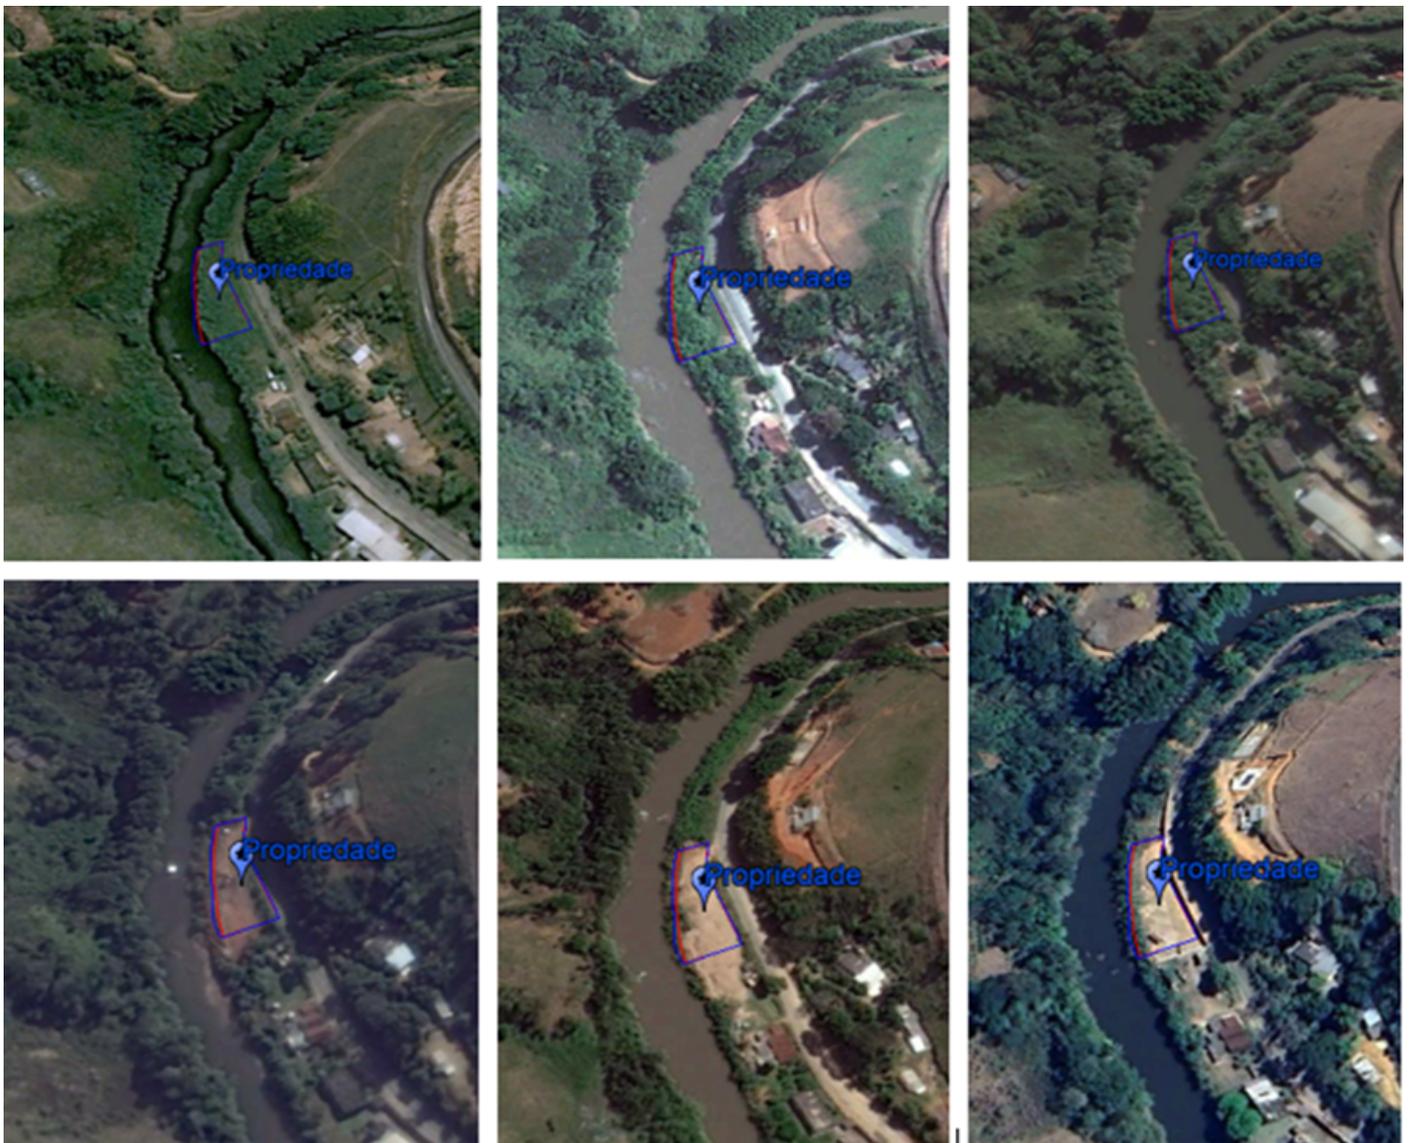
Durante a análise técnica do processo foi possível observar pelas imagens de satélites históricas da região e pelos arquivos digitais apresentados do imóvel, a realização de intervenções ambientais com supressão na faixa de APP na propriedade a partir no ano de 2015, conforme Figura 4 anexa.

No que se refere a caracterização da vegetação suprimida na propriedade, observou-se nas imagens históricas da região demonstradas na Figura 4, que a área, anteriormente à citada intervenção ambiental ocorrida a partir do ano de 2015, apresentava solo coberto com formação florestal de Mata Ciliar, cobrindo todo o imóvel e formando corredor com demais fragmentos florestais existentes na região, desempenhando importante papel de mantenedor da biodiversidade da flora e da fauna remanescentes e função na proteção do manancial hídrico do Rio Paraibuna.

Logo, considerando as características da cobertura florestal observada no local anteriormente a supressão pelas imagens de satélites (2015); considerando o lapso temporal desta data até a atualidade, o que resulta em um período de cerca de oito anos de regeneração da flora, caso não houvesse a intervenção irregular; considerando a informação obtida junto à Plataforma IDE-Sisema, de que a propriedade está inserida nos domínios do Bioma Mata Atlântica; e, principalmente, considerando que durante a vistoria técnica realizada no local, como consta relatado no Auto de Fiscalização nº 235.696/2023, observou-se que as áreas cobertas pela Mata Ciliar presentes nas proximidades da propriedade, utilizadas na análise como “vegetação testemunha”, apresentam formação em estágio médio de regeneração florestal, com a existência de indivíduos arbóreos de grande porte, destacando-se as espécies Angico, Sangra-d'água, Papagaio, Ingá, Maricá, Paineira, Mulungu e Garapa; utilizando-se como base a definição mais protetiva do meio ambiente, conclui-se ser classificada como vegetação nativa secundária de Floresta Estacional Semidecidual em estágio sucessionário médio de regeneração florestal do Bioma Mata Atlântica, inserida em Área de Preservação Permanente, e, portanto, sob a proteção da Lei nº 11.428/2006 e demais normais ambientais que tratam da proteção de APP.

**Figura 4.** Imagens de satélites históricas da propriedade “Terreno na estrada União Industria em Cedofeita no Município de Matias Barbosa” (2005 x 2010 x 2014 x 2015 x 2016 x 2022), onde se observa a existência de cobertura vegetal na faixa de APP dentro do imóvel e respectiva intervenção ambiental:

Tendo o exposto, foi lavrado o [Auto de Infração nº 315.794/2023](#) por realizar intervenção ambiental sem as prévias autorizações do órgão ambiental competente, no tocante a supressão de cobertura florestal nativa do Bioma Mata Atlântica em APP; e ao consequente escoamento de material lenhoso, em desfavor dos proprietários do imóvel no ano de ocorrência da supressão da cobertura florestal (2015), como também pela empresa Chiquinho Caçambas Empreendimentos Ambientais Eirelli, atual proprietária e responsável pela implantação do empreendimento na APP sem o prévio documento autorizativo.

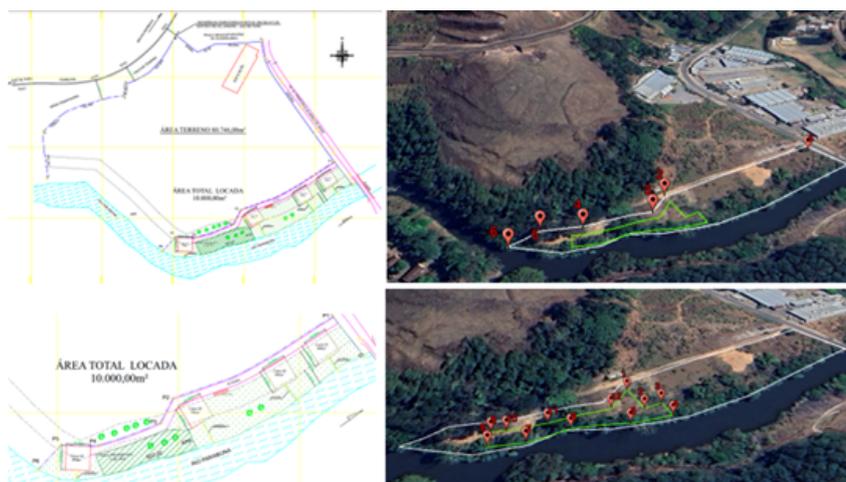
- Foram apresentados memorial descritivo da área de compensação e planta georreferenciada da propriedade, como mostra a Figura 5 anexa.

**Figura 5.** Planta georreferenciada da propriedade onde foi proposta a área proposta no PRADA, seguida da imagem de satélite com demarcação das áreas locada (em branco) e da área de compensação (em verde), demarcada com base nas coordenadas citadas nos memoriais descritivos:
