Instituto Estadual de Florestas

Parecer nº 21/IEF/NAR JUIZ DE FORA/2023

PARECER ÚNICO

Uso a ser dado a área	Especificação	Área (ha)
<i>Mineração</i>	<i>A-03-01-8 – Extração de areia e cascalho para utilização imediata na construção civil</i>	<i>0,2646</i>

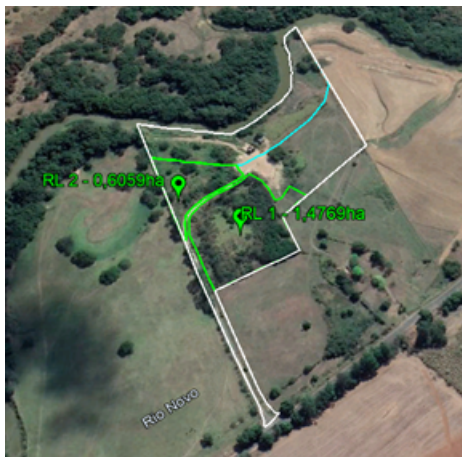
Figura 1. Imagens de satélites com demarcações das áreas de Reserva Legal do Sítio Primavera presentes no arquivo georreferenciado do processo:

Parecer sobre o CAR: A área de Reserva Legal demarcada no CAR apresenta um total de 2,08ha, pelo somatório de duas glebas sendo uma (Reserva Legal 1) com 1,4769ha localizada nas coordenadas geográficas UTM 691.801mE e 7.621.973mS e a segunda (Reserva Legal 2) com 0,6059ha localizada nas coordenadas geográficas UTM 691.736mE e 7.622.040mS, e corresponde a 39% da área total (5,31ha) do imóvel, localizando-se em área comum e, conforme observado pelas imagens de satélites, apresenta solo com cobertura florestal em recuperação, como mostra a Figura 1 anexa, necessitando, portanto, de cercamento para viabilizar o processo natural de regeneração da vegetação florestal nativa.

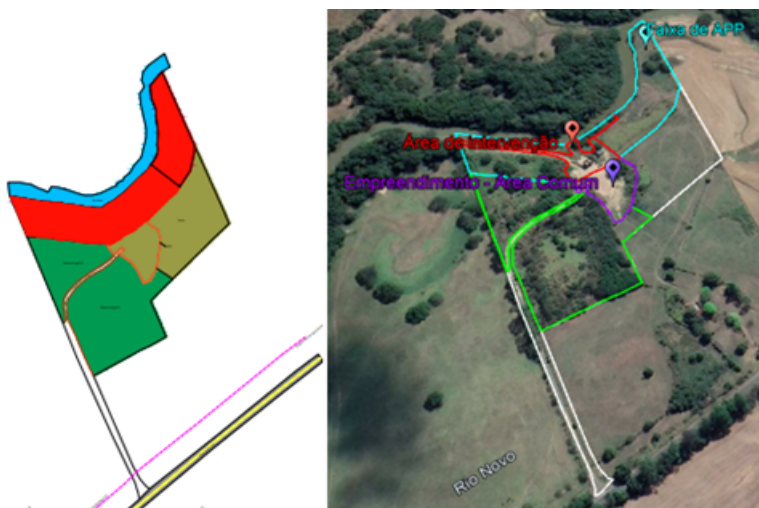
Figura 3. Cópia das áreas demarcadas na planta topográfica apresentada no processo, seguida da imagem de satélite datada 07/2020 da Fazenda Primavera com demonstração das áreas: em branco a delimitação do imóvel; em verde a Reserva Legal; em azul a faixa de APP, em roxo a área do empreendimento em área comum; e em vermelho a área de intervenção requerida para regularização corretiva:

O objeto do presente processo administrativo refere-se ao requerimento de autorização ambiental visando a continuidade do exercício de atividade de extração de areia para uso imediato na construção civil, no tocante às estruturas vinculadas ao processo minerário, tais como: “*pátio de manobras dos caminhões e máquinas; estruturas alteadas (silos suspensos) e caixa de decantação, além das tubulações de extração mineral (ocorrendo em duas áreas, lado esquerdo e direito do ponto de chegada do material dragado), silo (beneficiamento), caixa de decantação, acessos internos e estrutura de servidão, parte do depósito de areia (armazenamento e carregamento) e de retorno da água ao rio*”, em uma única gleba com 0,2646ha (2.646m²), inserida em faixa de Área de Preservação Permanente – APP de 50m na margem do Rio Novo, nas coordenadas geográficas (WGS-84) UTM 691.814,03mE e 7.622.107,20mS, sem supressão de cobertura florestal nativa.
