GOVERNO DO ESTADO DE MINAS GERAIS
Instituto Estadual de Florestas
URFBio Mata - Núcleo de Apoio Regional de Juiz de Fora

Parecer nº 27/IEF/NAR JUIZ DE FORA/2023

PROCESSO Nº 2100.01.0007701/2023-47

É objetivo deste parecer analisar técnica e juridicamente o requerimento de Autorização para Intervenção Ambiental formalizado em caráter corretivo e prévio sendo “supressão de cobertura vegetal nativa, para uso alternativo do solo” em 1,5022ha; “corte ou aproveitamento de árvores isoladas nativas vivas” em 13,8791 de material lenhoso” para 50,0316m³ de lenha e madeira de floresta nativa, no município de Goianá/MG, nas coordenadas geográficas (WGS-84) UTM 685.013m finalidade de executar atividade de loteamento de solo urbano, requerido por representante da empresa Sul Incorporação e Empreendimentos Imobiliários SPE Ltr 43.263.799/0001-11, no tocante ao processo administrativo nº 2100.01.0007701/2023-47.

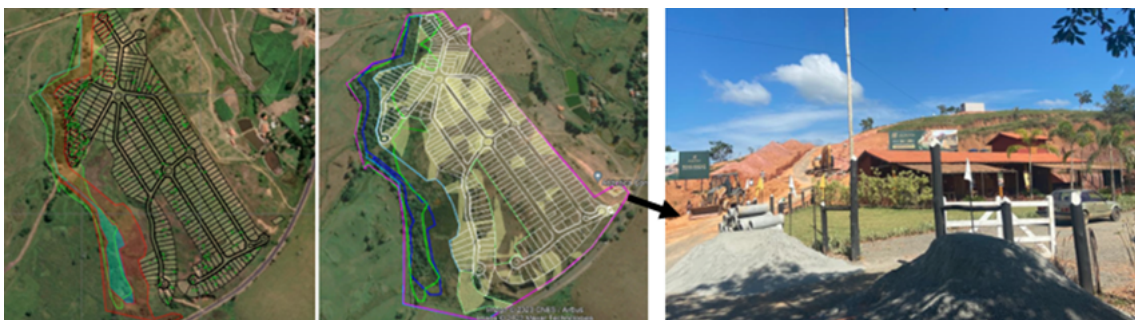
As plantas georreferenciadas apresentadas no processo contém a descrição da “área total” como tendo 23,3877ha, porém, esta área do imóvel não foi demarcad: possível analisar. Foram apresentados alguns arquivos digitais da mesma planta, onde, também não foi apresentado polígono do perímetro do imóvel. A área m polígonos apresentados foi medida com 26ha, aproximadamente, como mostra a Figura 1 anexa.

Figura 1. Cópia da planta apresentada no processo, sem a área total da propriedade/imóvel referente às matrículas citadas no processo; seguida da imagem de satélite digitais apresentadas no SEI, em rosa a delimitação da área do perímetro dessas áreas com 26ha, aproximadamente; e uma foto obtida em vistoria no local em 14/04/2023, que fica dentro do polígono rosa:

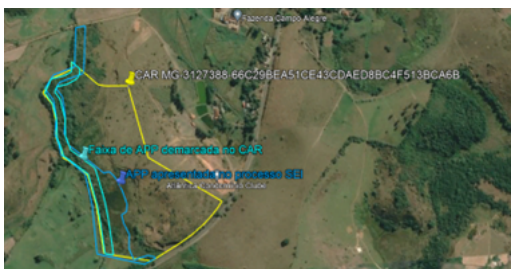
Figura 2. Imagens de satélites da Fazenda Pombal, Bom Destino e Fortaleza, com a demarcação da área da propriedade no CAR e apresentada no processo, com as divergências das áreas existentes no CAR MG-3140902-EFC5.9266.FC31.4E07.8CC5.30CB.EA9D.1096 e no processo:

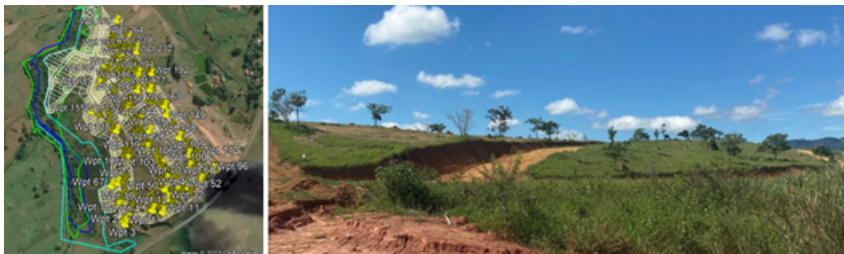
O requerimento foi realizado para o corte de 323 árvores isoladas em 13,8791ha, sendo 268 árvores a serem suprimidas (prévia) e 55 que já foram cortadas (corri área total de 13,8791ha (Figura 5).

Figura 5: Imagem de satélite com polígono do empreendimento e localização das árvores isoladas requeridas para corte, localizadas nos lotes e vias de acesso e foto da área obtida em vistoria no local:

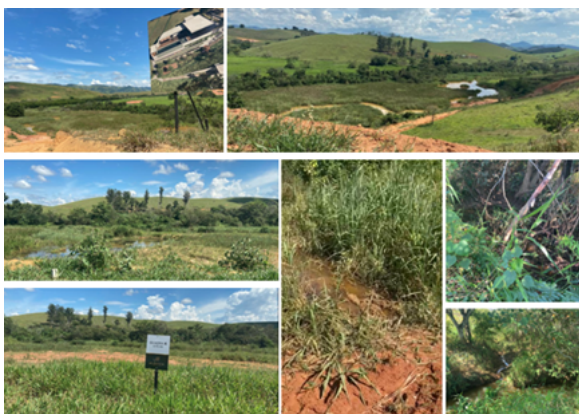
Porém, durante análise, como demonstrado nas Figura 6 e 7 anexas, observou-se a existência de um curso d’água paralelo ao Córrego Santana no interior do imóvel com águas correntes e trechos com formações de lâminas d’água, margeados com áreas úmidas e com vegetação típica de áreas brejosas, as quais não foram al Conseqüentemente, tem-se ao londo de todo o trecho deste curso d’água a existência de faixa de APP que, da mesma forma, não foi considerada nos estudos com as áreas de requerimento para intervenção ambiental ou para instalação de infraestruturas do empreendimento, concluindo-se que parte destas infraestruturas lotes estão inseridas na faixa de APP.

Figura 6. Registros fotográficos realizados em vistoria no empreendimento em 14/04/2023, onde foi constatada a existência de um curso d'água paralelo ao Córrego do imóvel, formado por trechos com águas correntes e trechos com formações de lâminas d'água, margeados com áreas úmidas e com vegetação típica de áreas bi

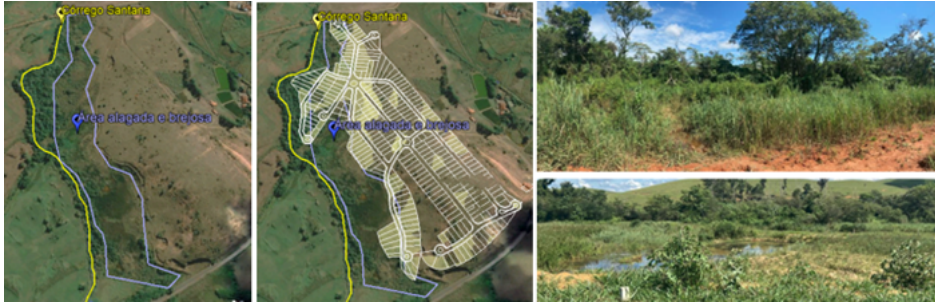
Figura 8. Duas imagens de satélites demonstrando a presença de área alagada/brejosa (em cor lilás), seguida de fotos obtidas em vistoria em 14/04/2023 destas áreas hidromórficas e cobertura vegetal característica de brejos:

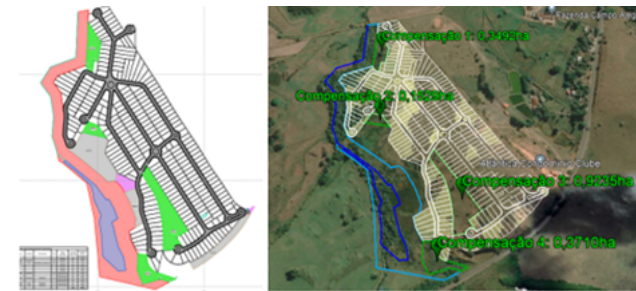
Figura 9. Cópia do “mapa de compensação” apresentado no processo, seguida da imagem de satélite do empreendimento, demonstrando os quatro polígonos PRADA:

Como medida compensatória pela intervenção ambiental requerida para o “corte de vegetação nativa no bioma Mata Atlântica”, foi proposto um Projeto de R Degradadas e Alteradas – PRADA, que prevê o uso de técnica de plantio de 1989 mudas com espaçamentos de 3x3m entre elas, com espécies nativas divididas 50% não pioneiras, em uma área total de 1,79ha, dividida em 4 (quatro) glebas localizadas em área comum na própria propriedade, como demonstrado na Figura 9

- Área 1 com 0,9235ha nas coordenadas geográficas (WGS-84) UTM 684.889mE e 7.615.676mS;

- Área 2 com 0,3492ha nas coordenadas geográficas (WGS-84) UTM 684.895mE e 7.615.440mS;

- Área 3 com 0,3710ha nas coordenadas geográficas (WGS-84) UTM 685.108mE e 7.615.194mS;

- Área 4 com 0,1529ha nas coordenadas geográficas (WGS-84) UTM 685.047mE e 7.615.040mS.

A área total de 1,79ha proposta se refere ao somatório de uma área de 1,5ha na proporção de 1:1 da área requerida para supressão em área de cobertura flore estudos a tenha considerado como em estágio inicial de regeneração, estando, desobrigada de adoção de medida compensatória por sua supressão; e de uma plantio de 323 mudas a arbóreas (9m² de área para cada muda) referente à supressão de árvores isoladas, onde, da mesma forma, como não foi solicitada su espécies com algum grau de ameaçada de extinção ou com proteção especial, não há exigência legal para esta medida compensatória.
