Instituto Estadual de Florestas

Parecer nº 55/IEF/NAR PASSOS/2023

PROCESSO Nº 2100.01.0012097/2023-83

3. IDENTIFICAÇÃO DO IMÓVEL									
Denominação: Recuperação de Processo Erosivo, altura do km 367+000 LE da Rodovia MG-050			Área Total (ha): 00,1500						
Registro nº:			Município/UF: Passos/MG						
Recibo de Inscrição do Imóvel Rural no Cadastro Ambiental Rural (CAR): Não aplica-se

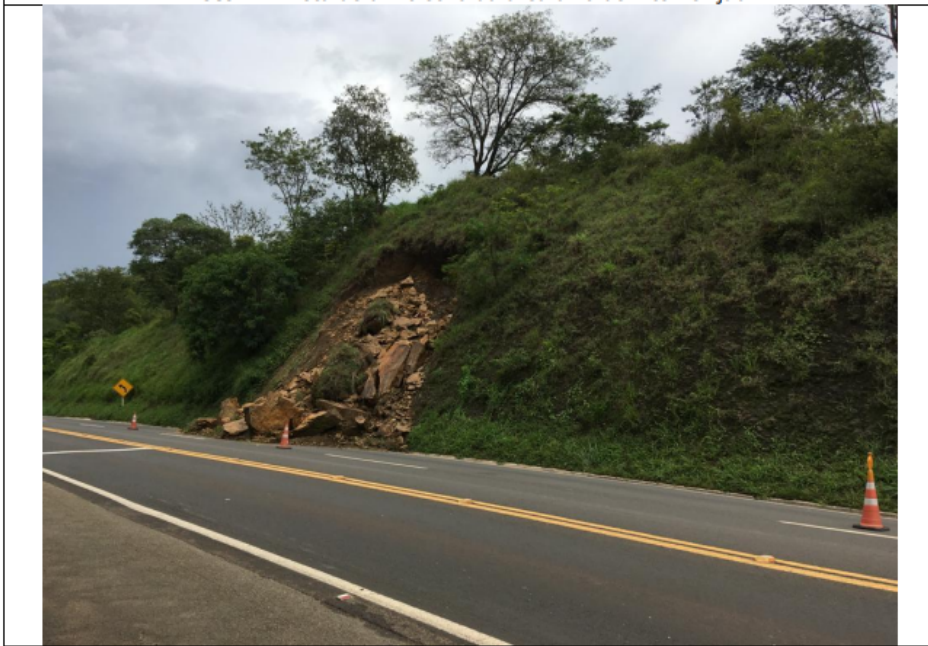
Foto 15. Vista de um trecho da área alvo de intervenção.

Foi apresentado Projeto de Intervenção Ambiental PIA simplificado (documento SEI nº 64095597) que descreveu a finalidade da intervenção requerida, tal como, recuperar a área em razão de processo erosivo instaurado em talude de aterro, situado em área particular adjacente a faixa de domínio da rodovia MG-050, na altura do km 367+000 LE da Rodovia MG-050 em decorrência do curso natural das águas pluviais superiores, conforme registro apresentado no PIA abaixo.

As árvores isoladas que aparecem no entorno e acima da área da ocorrência do processo erosivo referem-se as árvores cortadas - objeto de regularização.

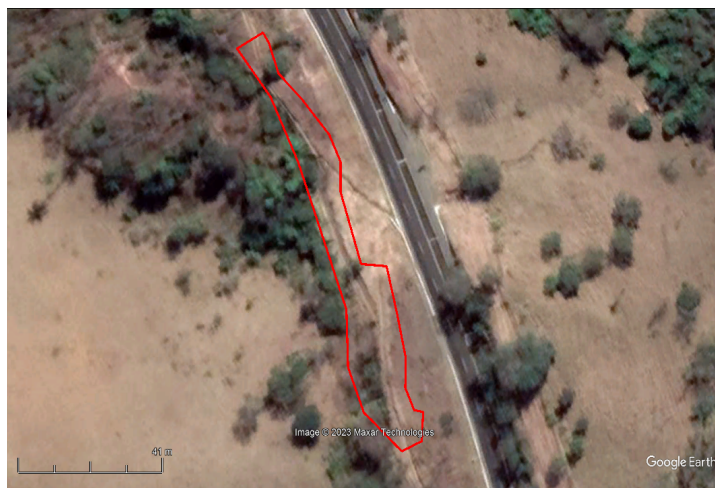
Segue imagem de satélite da área em questão.

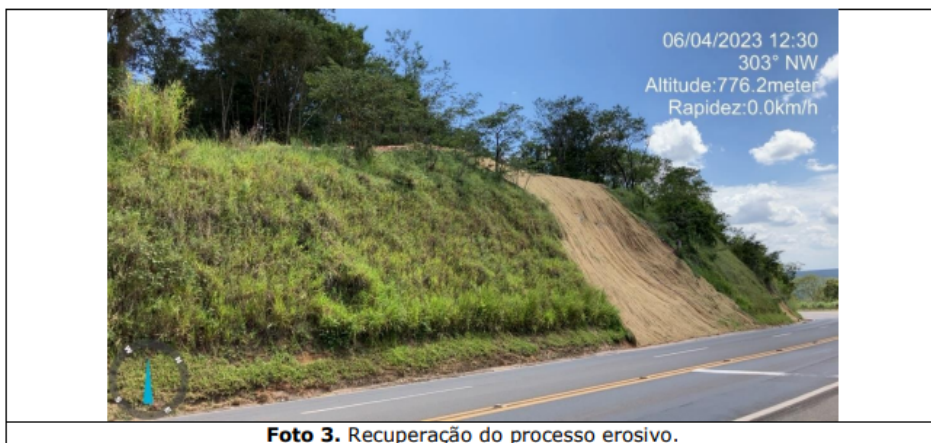
A área já se encontra em processo de adoção de medidas mitigadoras, conforme visto na vistoria técnica e registro fotográfico apresentado no PIA.

De acordo com o PIA, "A solução proposta para recuperação da área dar-se-á em recomposição no sistema de drenagem onde houve o desbarrancamento e também, a formação de um talude no local, que terá o fundo e as laterais recompostas por uma camada de vegetação fixadora. A leiteria de proteção deverá ser compactada com material escavado proveniente da execução das bacias e revestidas com grama em placas e, por fim, o terreno deverá ser conformado para garantir o funcionamento do sistema".
