Instituto Estadual de Florestas

Parecer nº 51/IEF/NAR POUSO ALEGRE/2024

PROCESSO Nº 2100.01.0018137/2023-60

PARECER ÚNICO

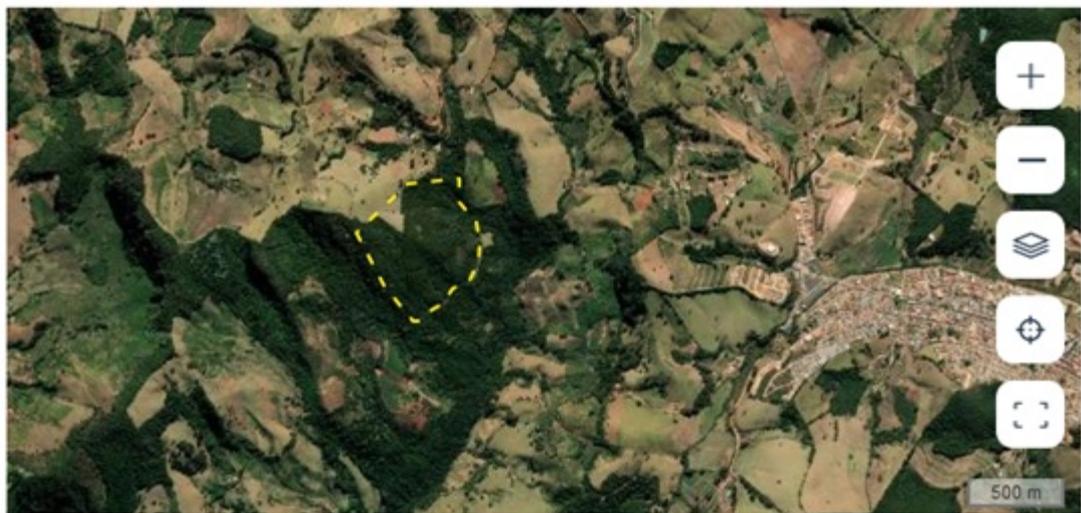
FIGURA 01: Imagem da propriedade Sítio Pica Pau Amarelo (linha amarela), situada no Bairro Capoeirinha, município de Maria da Fé/MG, contemplada no presente parecer (Google Earth 2024).

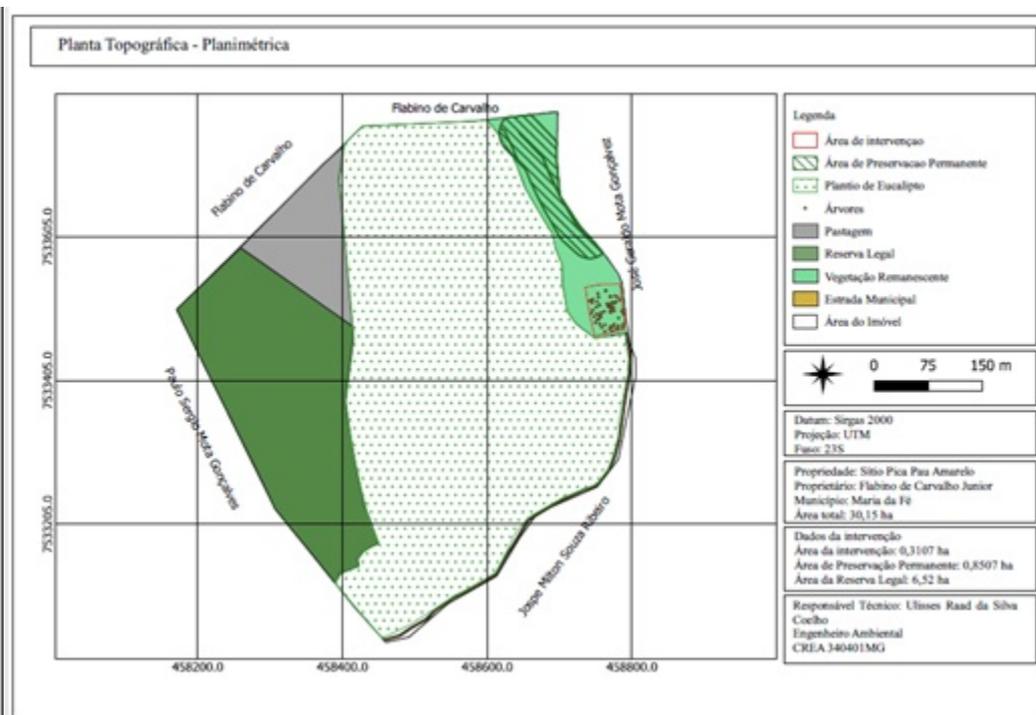
É requerida autorização para Intervenção Ambiental em uma área de **00,01,29 ha** através da supressão de cobertura vegetal nativa, com destoca, para uso alternativo do solo, com a finalidade de instalação de galpão industrial e logístico, coordenadas geográficas (UTM) 458.768 E / 7.533.508 S (Datum: SIRGAS 2000/Fuso: 23 K), conforme demarcação em planta planialtimétrica apresentada.

FIGURA 02: Planta planialtimétrica da propriedade Sítio Pica Pau Amarelo, situada no Bairro Capoeirinha, município de Maria da Fé/MG, com a área solicitada para supressão.

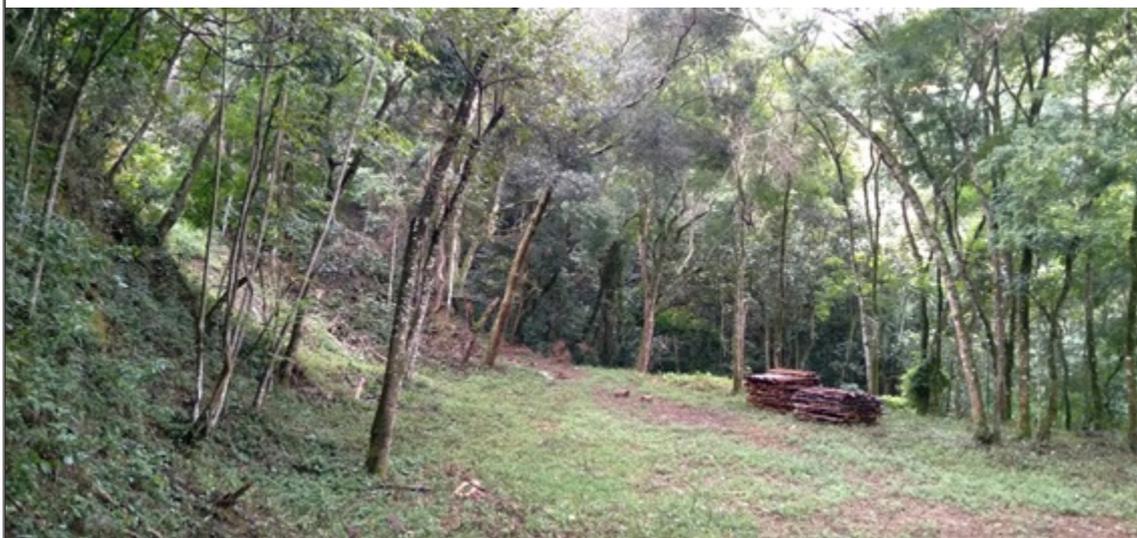
FIGURA 03: Imagem do local de intervenção ambiental na propriedade Sítio Pica Pau Amarelo (linha amarela), situada no Bairro Capoeirinha, município de Maria da Fé/MG.

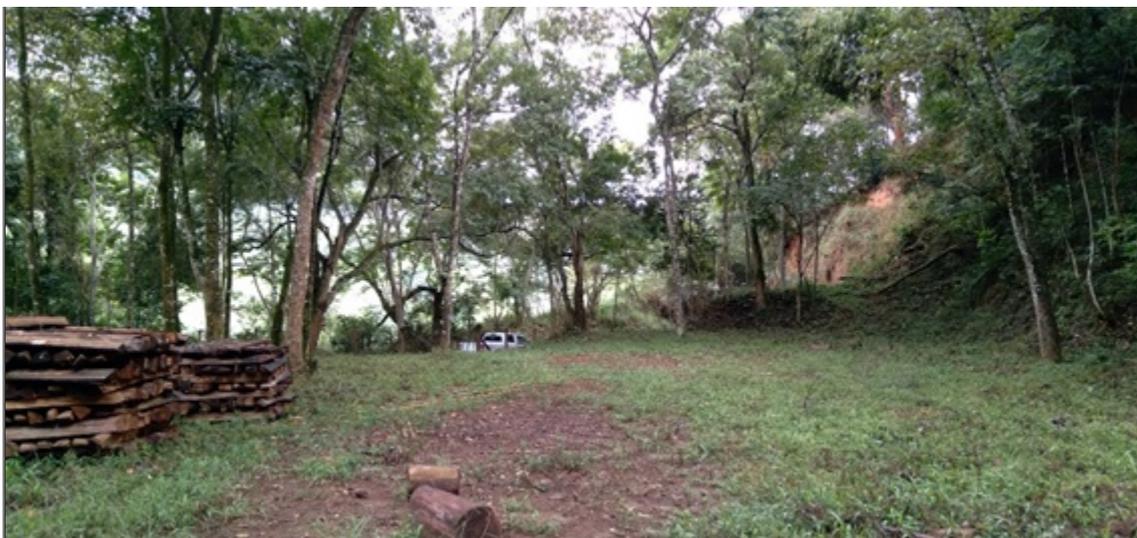
FIGURA 04: Imagem do local de intervenção ambiental na propriedade Sítio Pica Pau Amarelo (linha amarela), situada no Bairro Capoeirinha, município de Maria da Fé/MG.

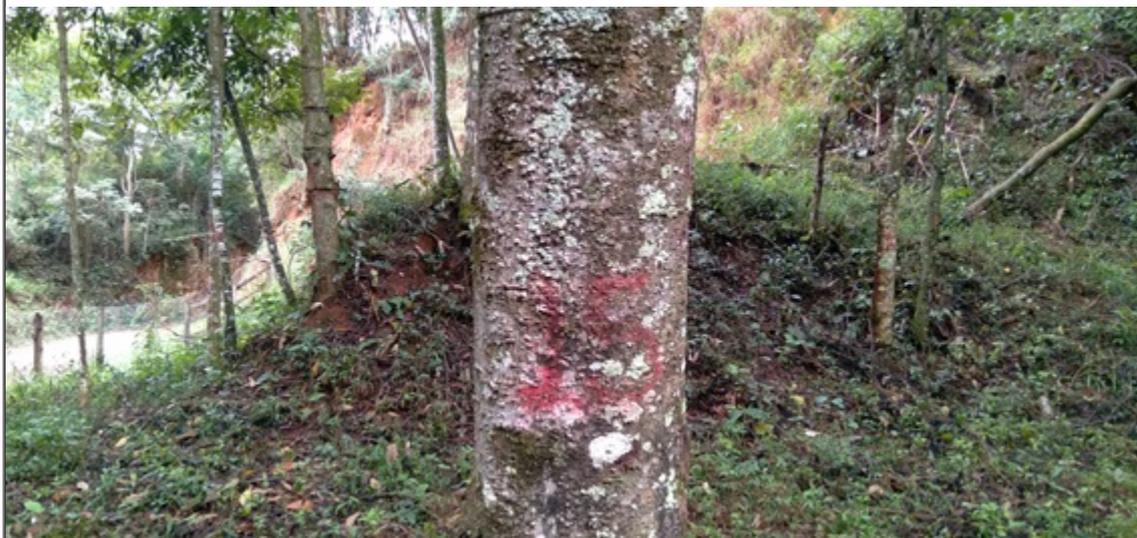
FIGURA 05: Indivíduo arbóreo inventariado no Sítio Pica Pau Amarelo, situada no Bairro Capoeirinha, município de Maria da Fé/MG, solicitado para corte.

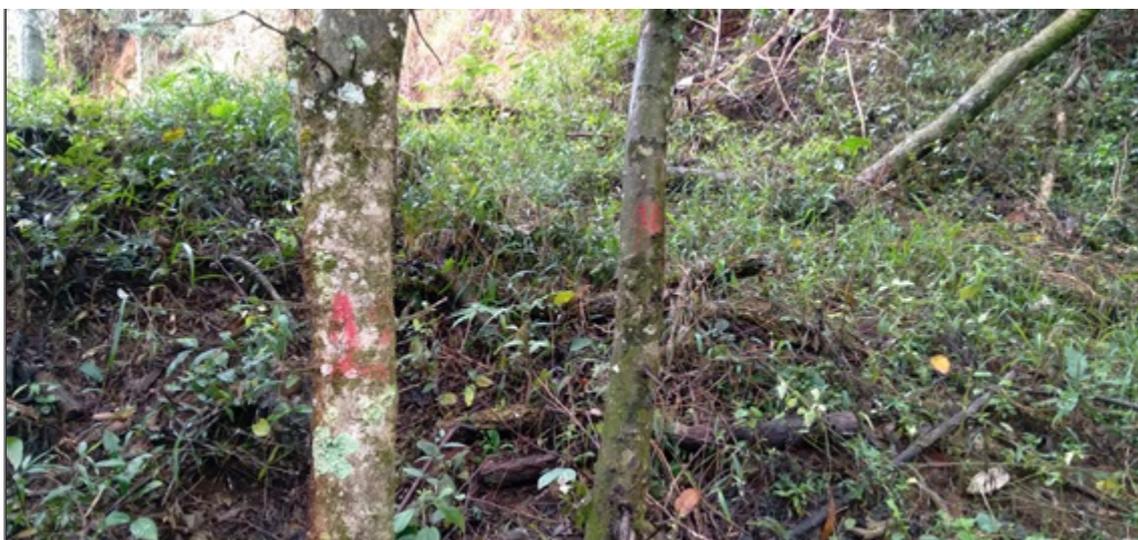
FIGURA 06: Indivíduos arbóreos inventariados no Sítio Pica Pau Amarelo, situada no Bairro Capoeirinha, município de Maria da Fé/MG, solicitados para corte.

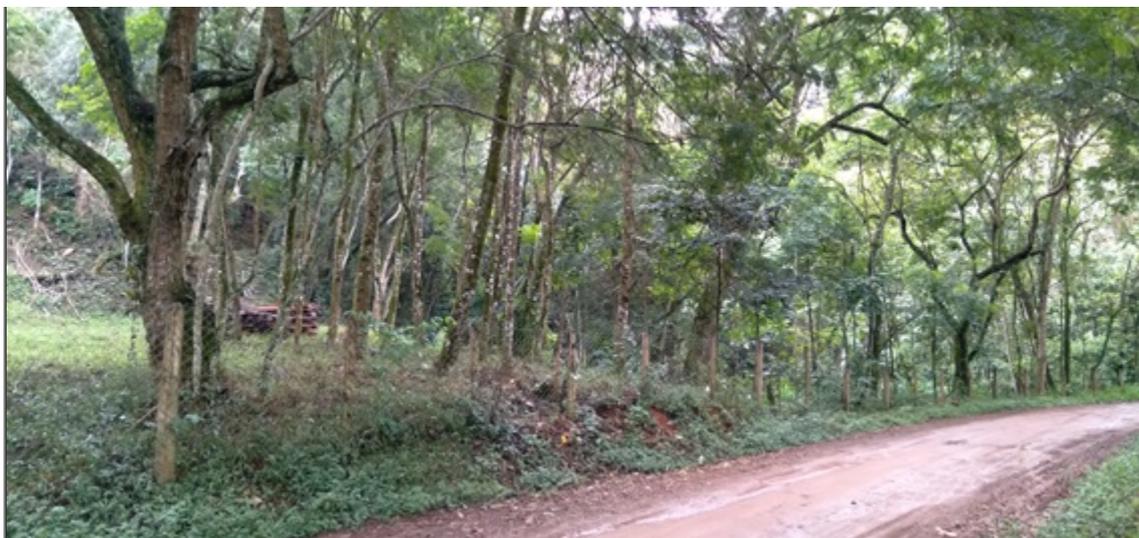
FIGURA 08: Local da intervenção ambiental no Sítio Pica Pau Amarelo, situada no Bairro Capoeirinha, município de Maria da Fé/MG.

Foi verificado que a área requerida (00,31,07 ha) é composta com vegetação nativa da fitofisionomia Mata Atlântica em estágio médio de regeneração natural e classificada como Floresta Estacional Semidecidual Montana, e não está declarada como Reserva Legal da propriedade no CAR. A vegetação nativa da APP em sua totalidade não consta no cômputo da área de Reserva Legal.

Foi identificado pela análise de campo que a vegetação do local da intervenção ambiental através da supressão de cobertura vegetal nativa, com destoca, para uso alternativo do solo, possui conectividade com um grande remanescente de Mata Atlântica em estágio médio de regeneração natural, e foi considerado a área de intervenção e o entorno para fazer a definição do estágio de regeneração natural presente. Os locais de intervenção requeridos (00,31,07 ha) são considerados APP e estão a menos de trinta metros de um manancial hídrico, já as áreas de preservação permanente estão recobertas por fragmento de mata nativa classificada, segundo o IDE-SISEMA, como Floresta Estacional Semidecidual Montana em estágio médio de regeneração natural, já segundo a Resolução CONAMA nº. 392/2007, observado em campo: a estratificação incipiente com formação de três estratos: herbáceo, sub-bosque e arbóreo; predominância de espécies arbóreas formando um dossel entre 10 e 12 metros de altura; presença de cipós e de trepadeiras herbáceas; serrapilheira presente e espécies lenhosas com distribuição diamétrica de moderada amplitude com DAP médio de 22,00 centímetros.

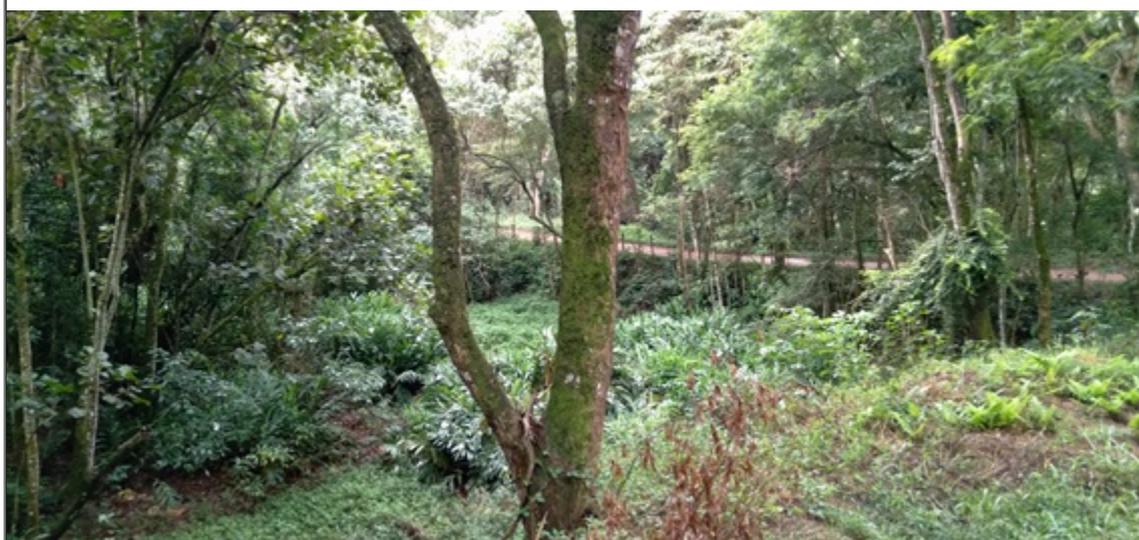
FIGURA 09: Local da intervenção ambiental ao lado de um curso d'água no Sítio Pica Pau Amarelo, situada no Bairro Capoeirinha, município de Maria da Fé/MG.

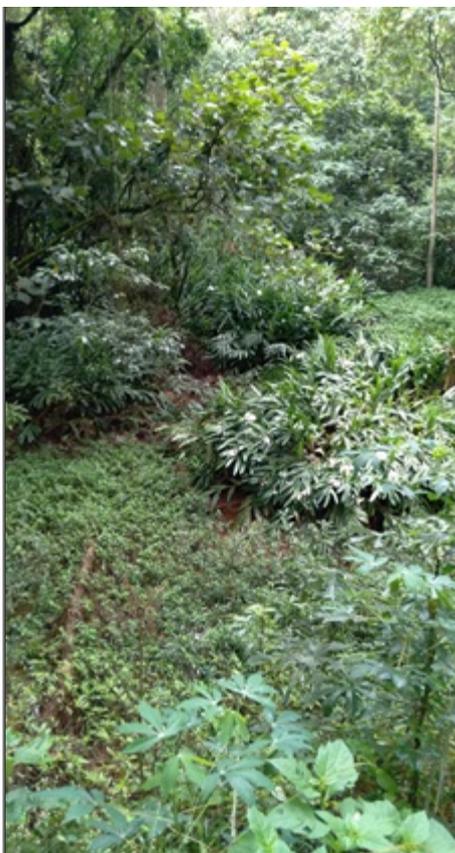
FIGURA 10: Imagem de um curso d'água no Sítio Pica Pau Amarelo, situada no Bairro Capoeirinha, município de Maria da Fé/MG, ao lado da área solicitada para supressão de cobertura vegetal nativa.

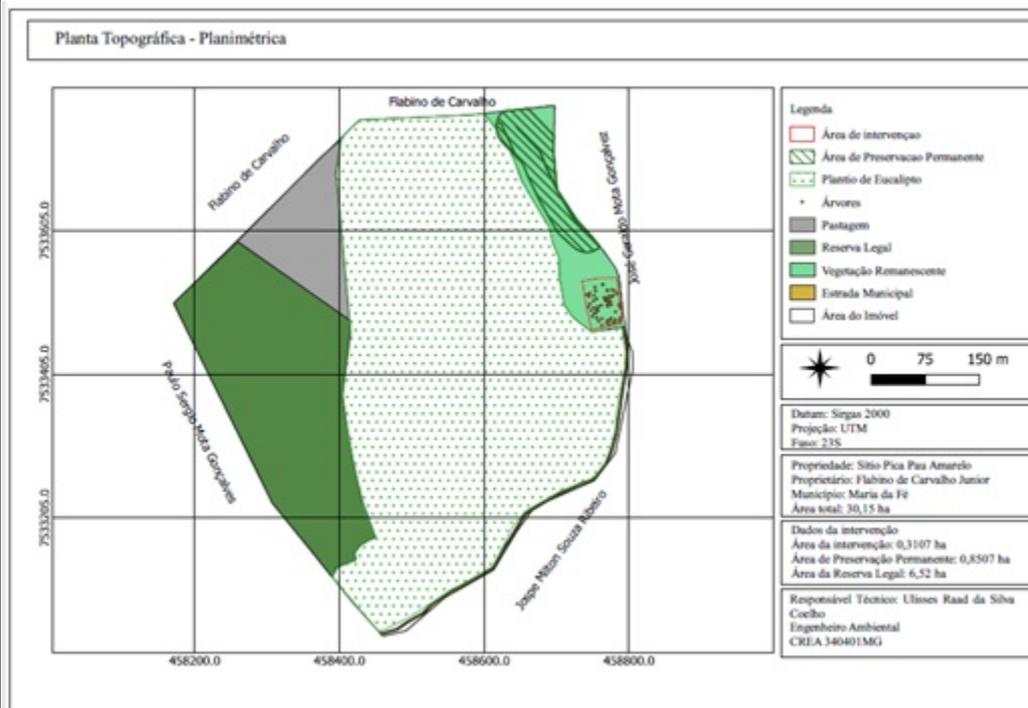
FIGURA 11: Planta topográfica na propriedade Sítio Pica Pau Amarelo, bairro Capoeirinha, município de Maria da Fé/MG, com a área de intervenção ambiental (supressão de cobertura vegetal nativa).

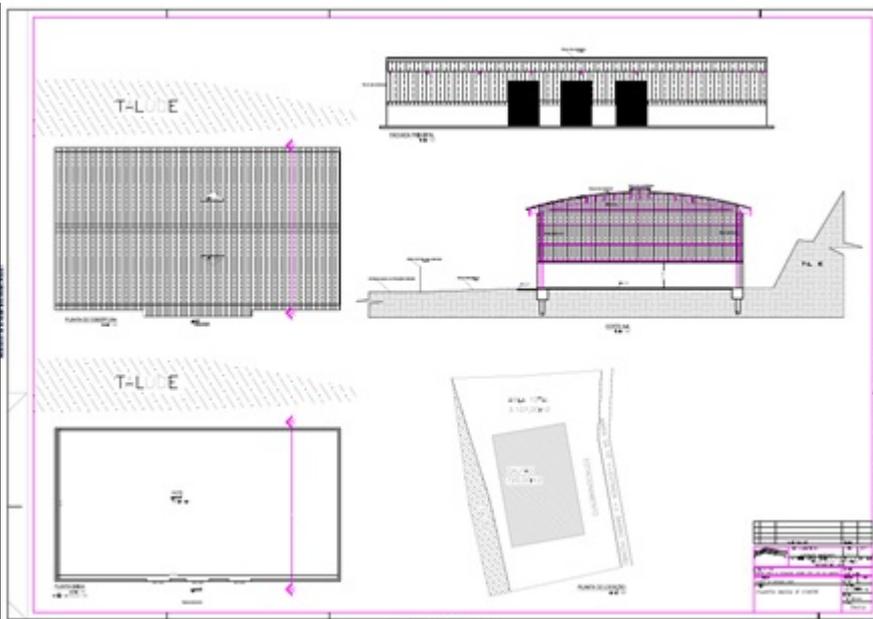
Após análise da documentação apresentada e em vistoria *in loco* foi constatado que a área de 00,31,07 ha solicitada para supressão da vegetação nativa arbórea, será utilizada para implantação de galpão logístico e industrial (fabricação de batalha palha) em área considerada como APP e em zona rural do município de Maria da Fé/MG, esta atividade é destinada a zonas urbanas municipais, sendo vedada sua instalação em zona rural.

FIGURA 12: Planta topográfica da infraestrutura (galpão logístico e industrial) na propriedade Sítio Pica Pau Amarelo, bairro Capoeirinha, município de Maria da Fé/MG.

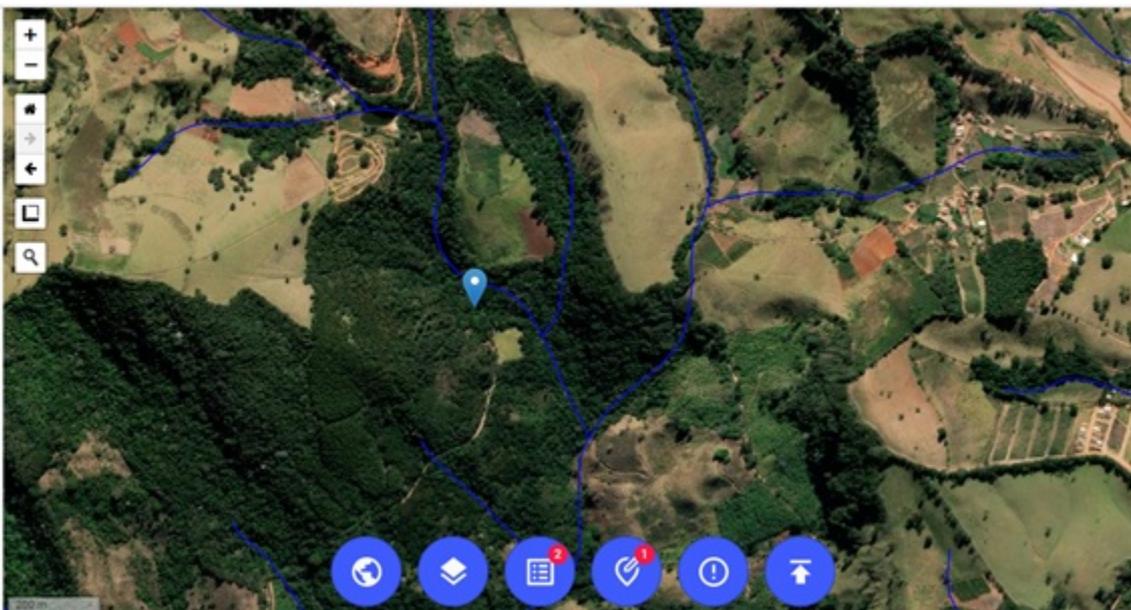
A intervenção solicitada se encontra sob coordenadas geográficas (UTM) 458.768 E / 7.533.508 S e 458.792 E / 7.533.487 S (Datum: SIRGAS 2000/Fuso: 23 K) em área considerada de preservação permanente de curso d'água com até 10 metros de largura.

FIGURA 13: Imagem do local da intervenção ambiental (marcador em azul) no Sítio Pica Pau Amarelo, Bairro Capoeirinha, município de Maria da Fé/MG, próxima de um curso d'água (IDE SISEMA).

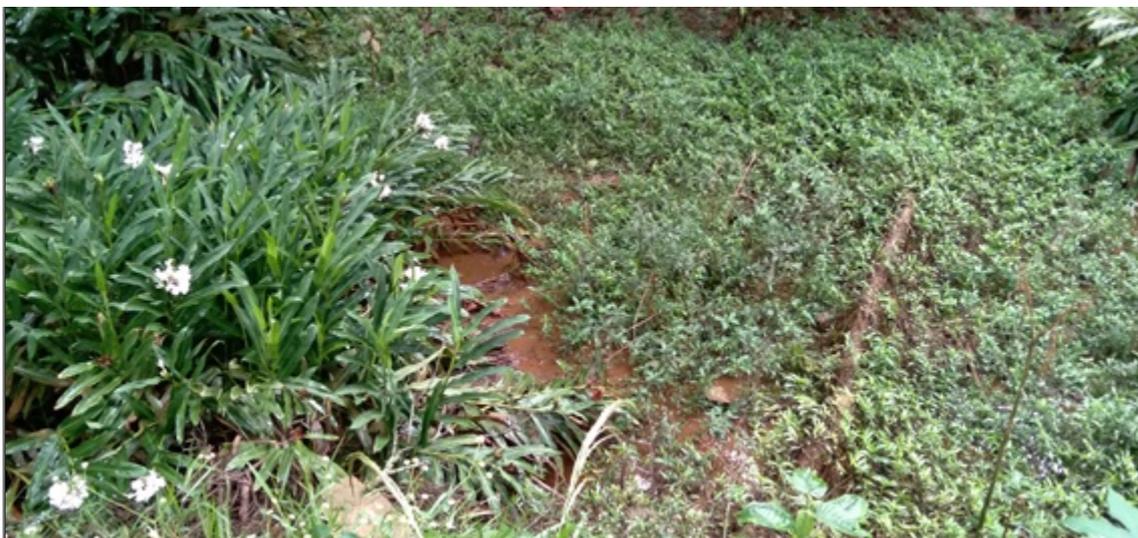
FIGURA 14: Imagem do um curso d'água no Sítio Pica Pau Amarelo, Bairro Capoeirinha, município de Maria da Fé/MG, ao lado da área solicitada para intervenção ambiental .
