GOVERNO DO ESTADO DE MINAS GERAIS
INSTITUTO ESTADUAL DE FLORESTAS
URFBio Rio Doce - Núcleo de Regularização e Controle Ambiental

Parecer Técnico IEF/URFBIO RIO DOCE - NUREG nº. 1/2024

PARECER ÚNICO		
1. IDENTIFICAÇÃO DO RESPONSÁVEL PELA INTERVENÇÃO AMBIENTAL		
Nome: Mineração Santa Rita de Cássia Ltda - ME		CPF/CNPJ: 63.178.107/0001-44
Endereço: Fazenda Bananal, córrego Bananal		Bairro: Zona rural
Município: Campanário	UF: MG	CEP: 39.835-000
Telefone: (28) 3533-0998	E-mail: rosi@mamerirochas.com.br	
O responsável pela intervenção é o proprietário do imóvel? () Sim, ir para o item 3 (x) Não, ir para o item 2

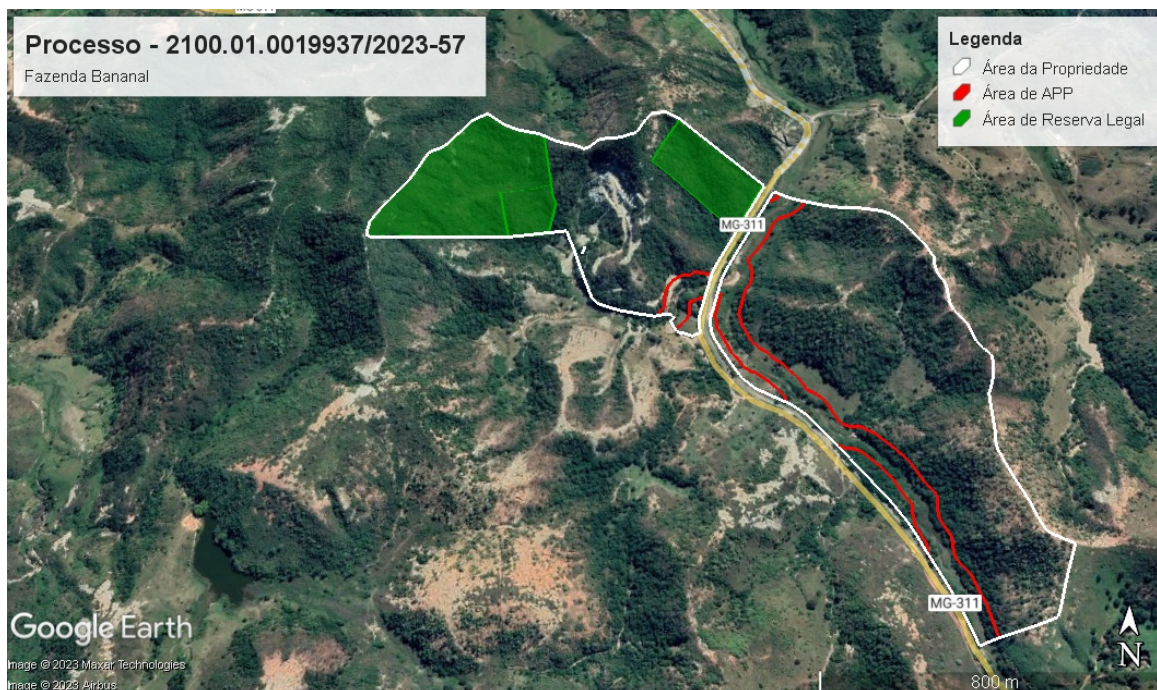
Figura 1: Polígono da área do imóvel conforme CAR MG-3110806-DBE48849EDB7490CB6DD772A081A1294.

Polígono da área do imóvel (branco), área de Reserva Legal (verde), área de APP (vermelho). (Google Earth Pro, 2023)

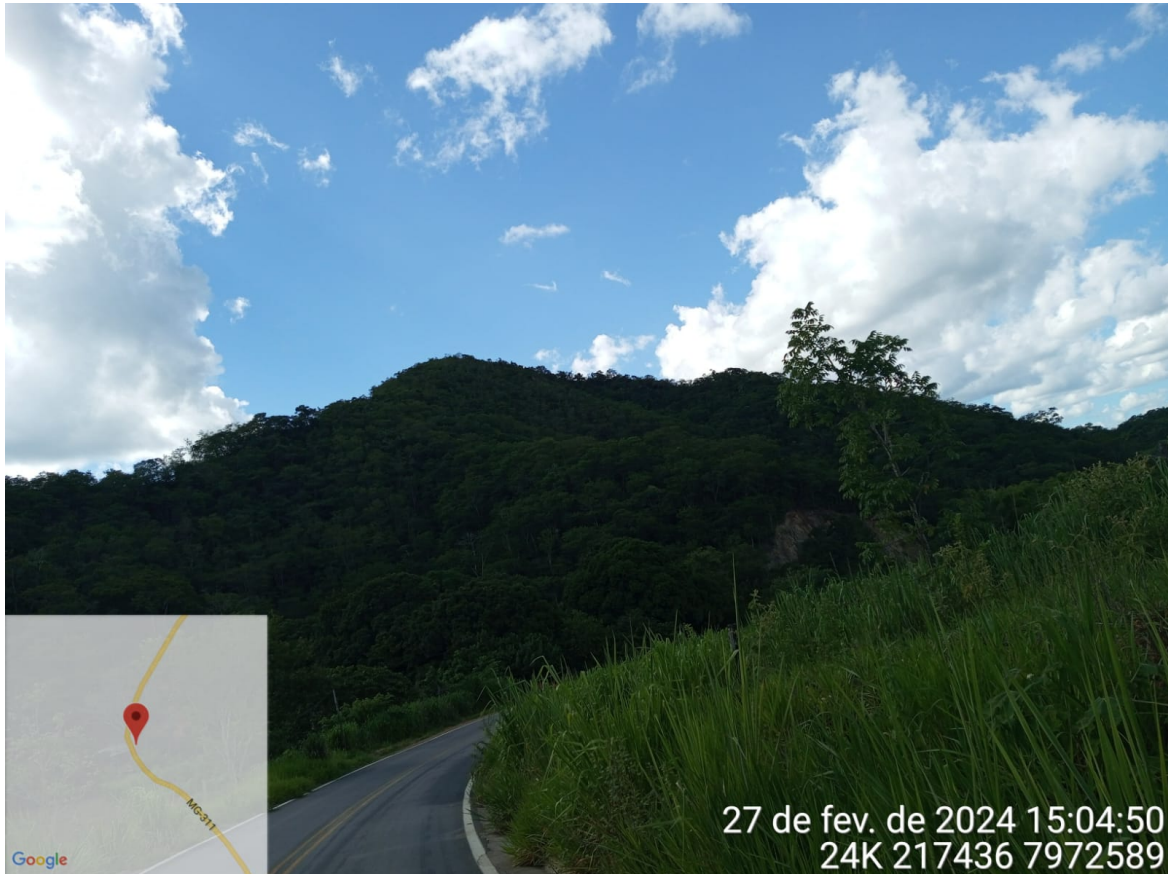
Imagem 1: Área Reserva Legal

A reserva legal, é constituída por dois fragmentos bem preservados, com cobertura vegetal nativa de Floresta Estacional Semidecidual Floresta Estacional Semidecidual Montana, podendo ser caracterizados como estágio médio a avançado de regeneração natural, dentro do Bioma Mata Atlântica.

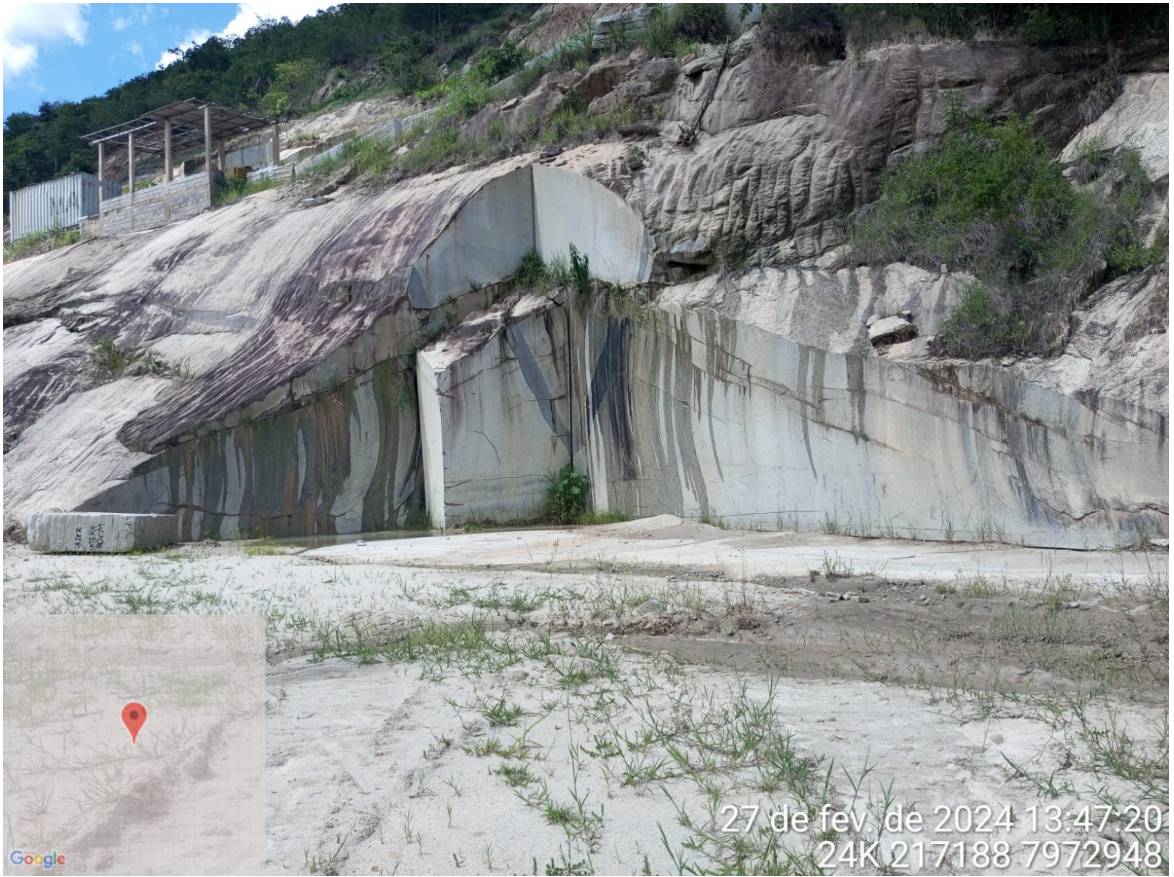
Imagem 3: Frente de lavra.

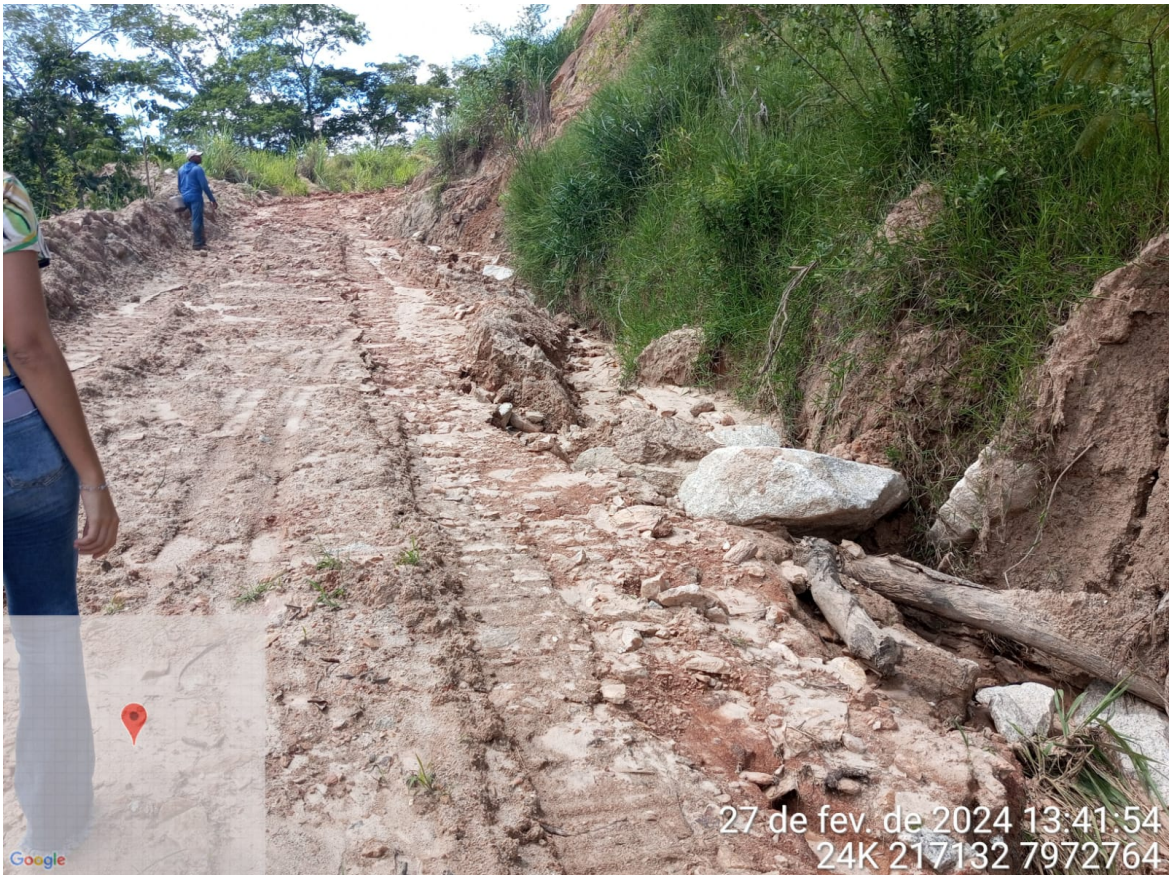
Imagem 4: Área da estrada, onde houve intervenção.

A estrada de acesso ao local para a extração de rochas ornamentais e de revestimento precisa atravessar a APP, foi apresentado o PRADA - Projeto de Recomposição de Áreas Degradadas e Alteradas (Diretório III/Documento 78107979). Considerando a necessidade de recuperação de uma área de compensação, que possua, no mínimo tamanho equivalente à intervenção ambiental em Área de Preservação Permanente, com área total de 0,2408 ha, no entanto o projeto apresentado é para recuperação de uma área de 0,8351 ha, atendendo assim ao mínimo exigido na lei. O projeto será executado de acordo com o parágrafo I do art. 75 do Decreto 47.749 de 2019 que diz:

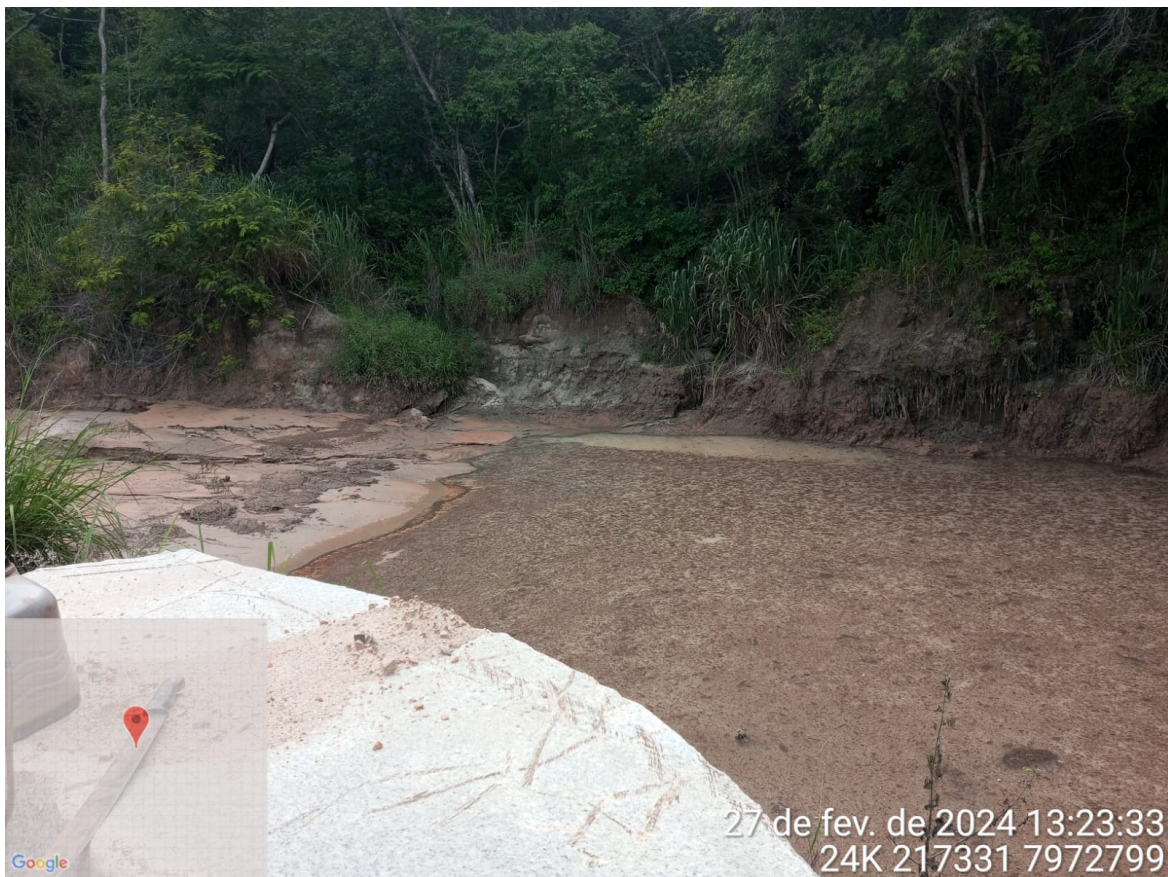
Imagem 5: Caixa de sedimentação.

- Instalação e manutenção de sistema de drenagem composto por canaletas interligadas à caixas secas (bacias ou caixas escavadas no solo), para reter os sedimentos porventura carregados pelas águas de chuva, permitindo ainda, a detenção de parte da água escoada e a sua infiltração no solo.

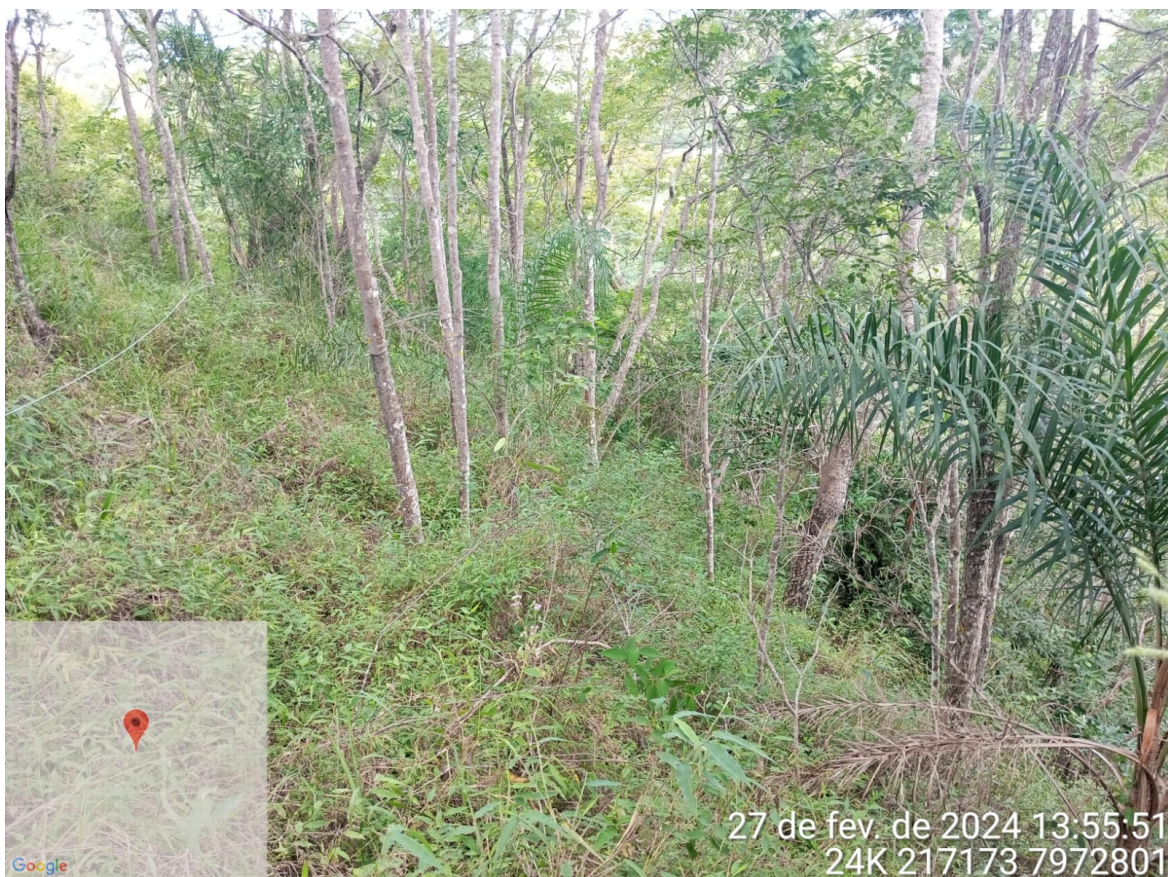
Em confronto com os dados apresentados com a vistoria a campo, pode estabelecer que a área do empreendimento se encontram em estágio inicial de regeneração. O inventário apresentado representa a área onde já teve a supressão, contendo informações quantitativas e qualitativas da área.

Imagem 6: Área inventariada, parcelas adjacente a área de intervenção.

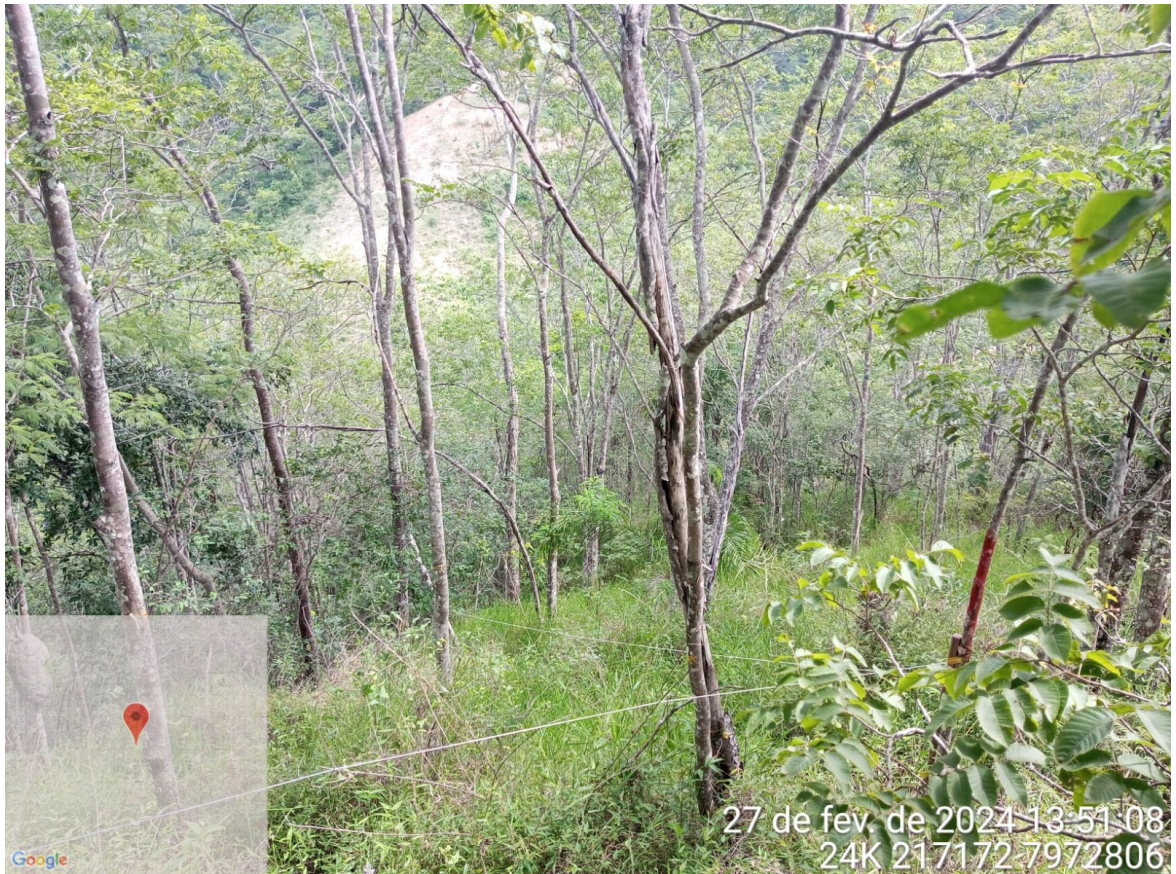
Imagem 7: Área inventariada, parcelas adjacente a área de intervenção.

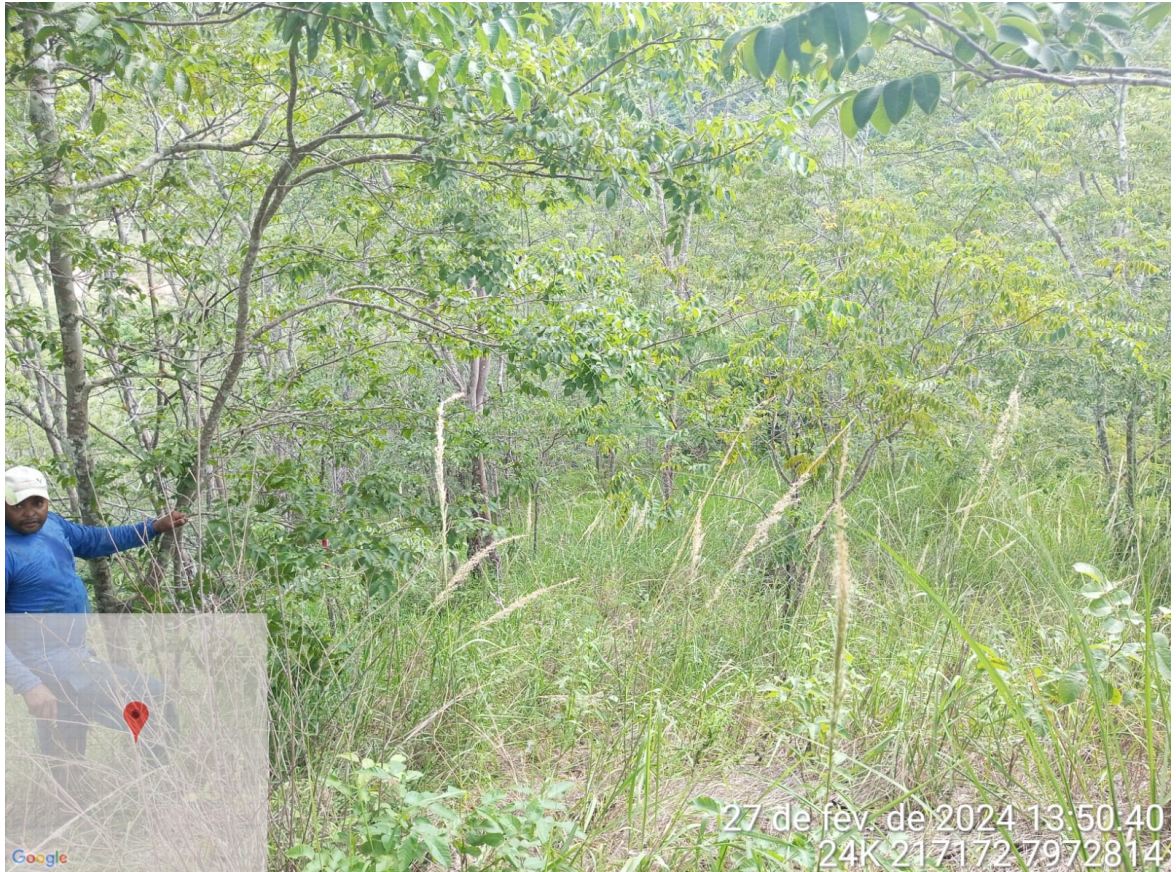
Imagem 8: Área inventariada, parcelas adjacente a área de intervenção.

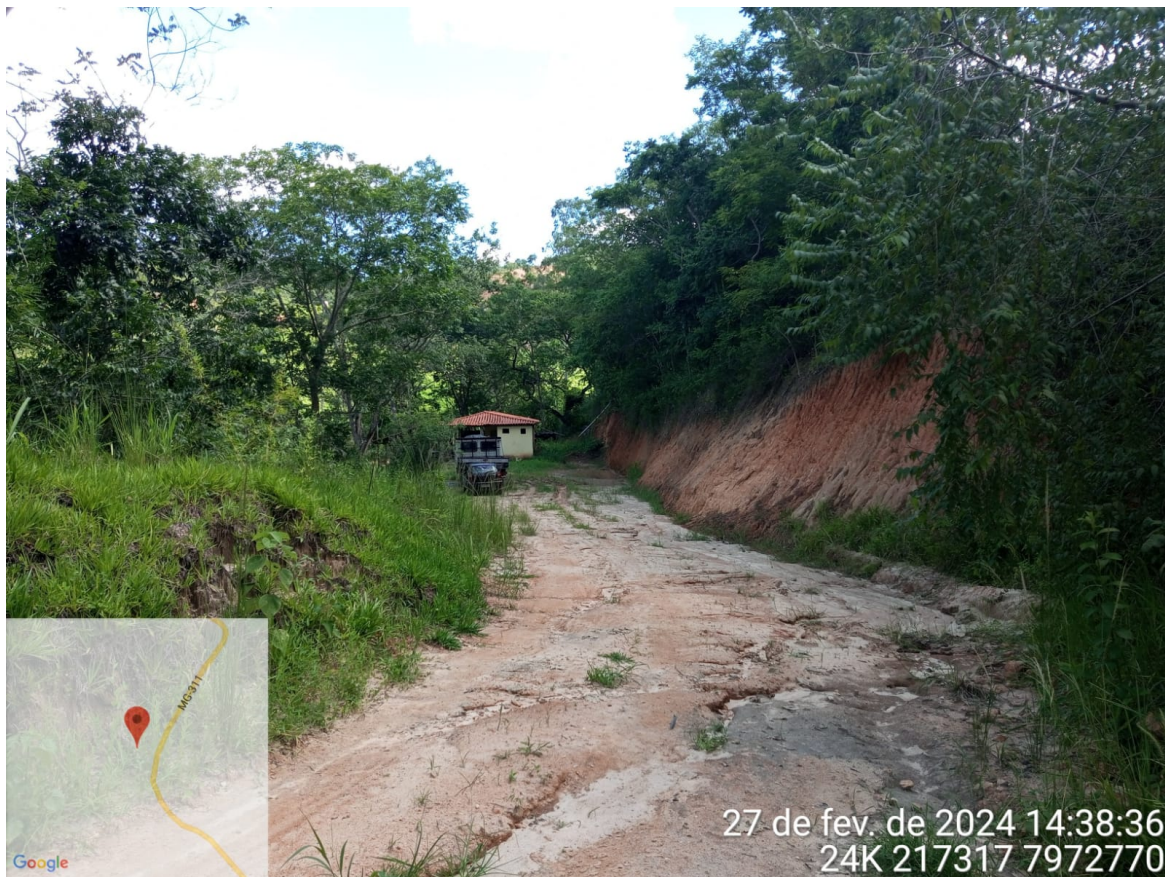
Imagem 9: Área de intervenção em app com supressão de vegetação nativa.

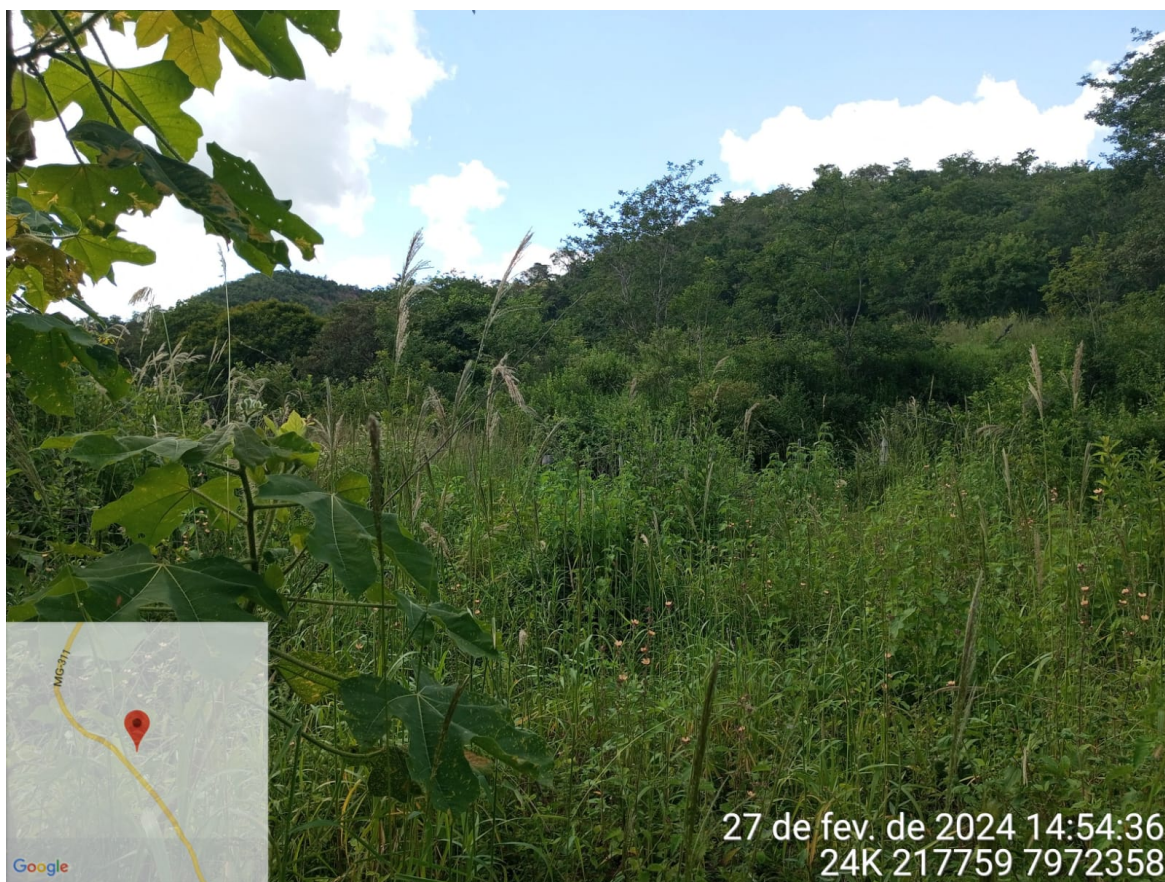
Imagem 10: Área de proposta de compensação.

As atividades de reflorestamento devem ser monitoradas a partir da fase de execução por técnico habilitado,
