INSTITUTO ESTADUAL DE FLORESTAS

Parecer Técnico IEF/URFBIO RIO DOCE - NUREG nº. 24/2024

Trata-se de procedimento administrativo tendo como requerente a empresa CELULOSE NIPO-BRASILEIRA S.A. - CENIBRA, no qual pleiteia autorização convencional: "**Intervenção sem supressão de cobertura vegetal nativa em áreas de preservação permanente – APP**" em 0,042ha, com plano de utilização pretendida para viabilidade dos estudos técnicos referentes a atividade de inspeção e sondagem que serão realizados às margens do rio Doce.

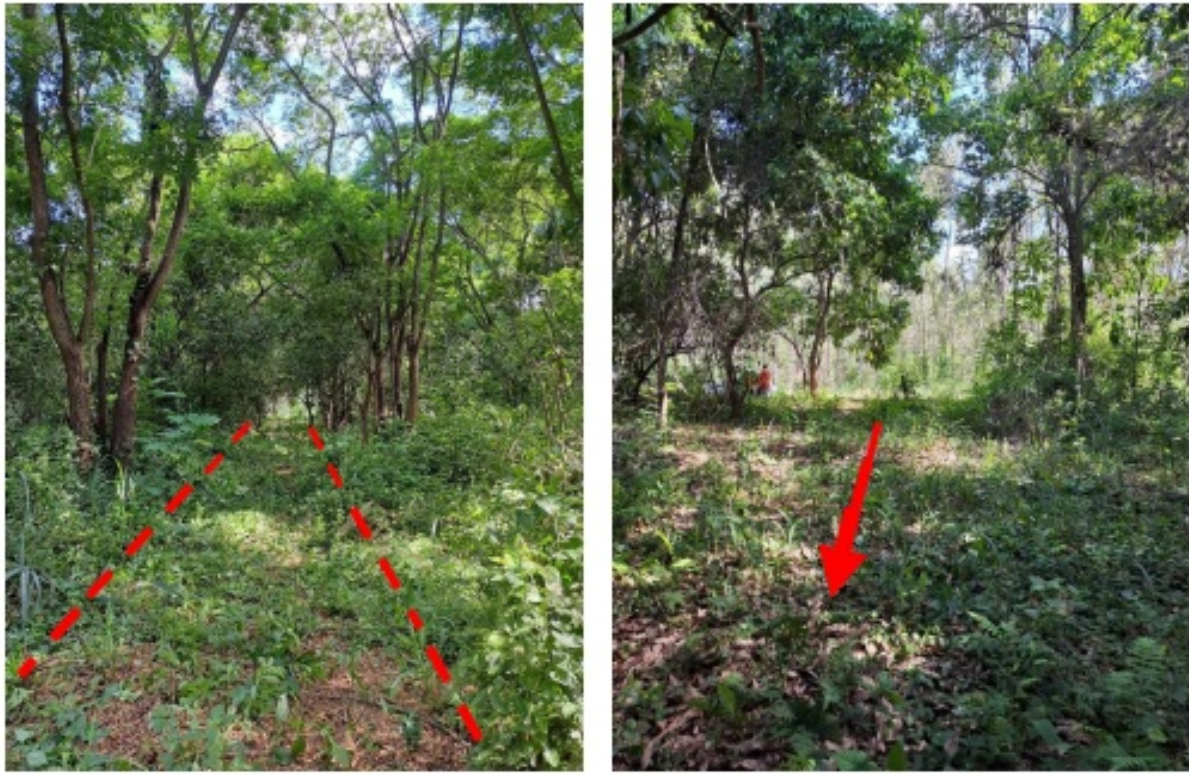
Segundo o PIA apresentado (Diretório II/ Documento 82550110), não haverá supressão de vegetação arbórea, sendo necessário apenas a retirada de vegetação herbácea/arbustiva para o acesso do veículo. Não sendo necessário apresentar inventário da área.

Imagem 1: Área de intervenção ambiental.

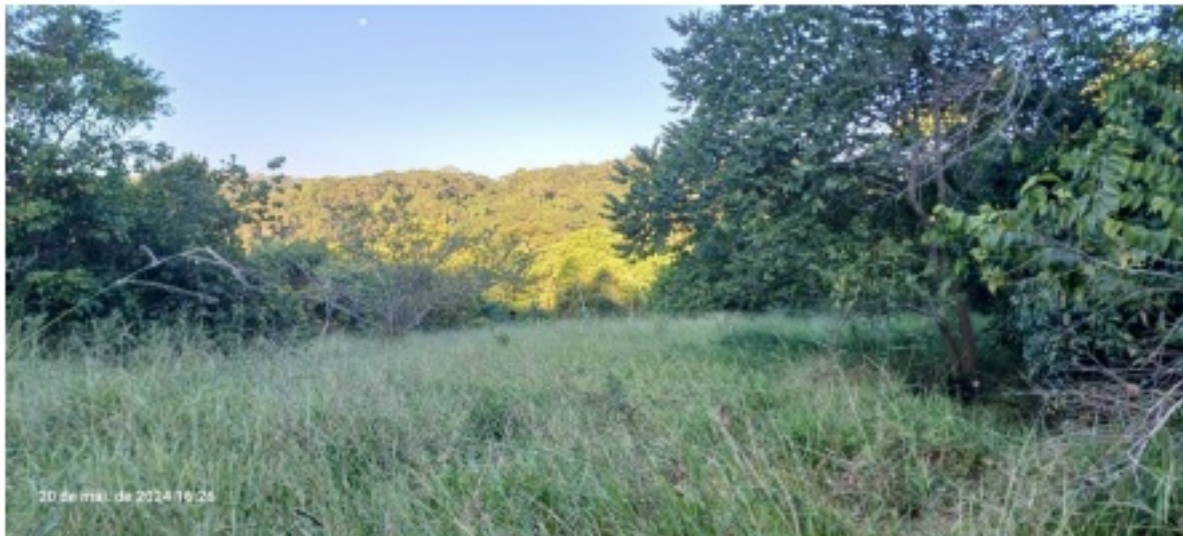
Imagem 2: Área de compensação

A área de intervenção em APP possui um tamanho total de aproximadamente 0,042ha, para o referido projeto, considerando uma área de aproximadamente 0,043 ha e um espaçamento entre as plantas de 3x3 metros, serão utilizadas 47 mudas de espécies nativas. A área destinada para compensação ambiental pertence ao imóvel rural Projeto florestal Fazenda Macedônia, denominado “Chapadão, Córrego Boachá, Boa Vista e Queixada”, registrado na matrícula.: 7989, ou seja, mesma propriedade onde ocorrerá a intervenção. Atendendo assim o critério do item I do Art. 75 do decreto 47.749/2019 que diz:
