Parecer nº 9/IEF/NAR CAXAMBU/2024

PARECER ÚNICO

Analizar requerimento de intervenção ambiental, para intervenção sem supressão de cobertura vegetal nativa em 0,1446 ha de área de preservação permanente. A intervenção tem como plano de utilização pretendida a manutenção de um acesso já existente com a construção de uma ponte de acesso a outra área do imóvel.

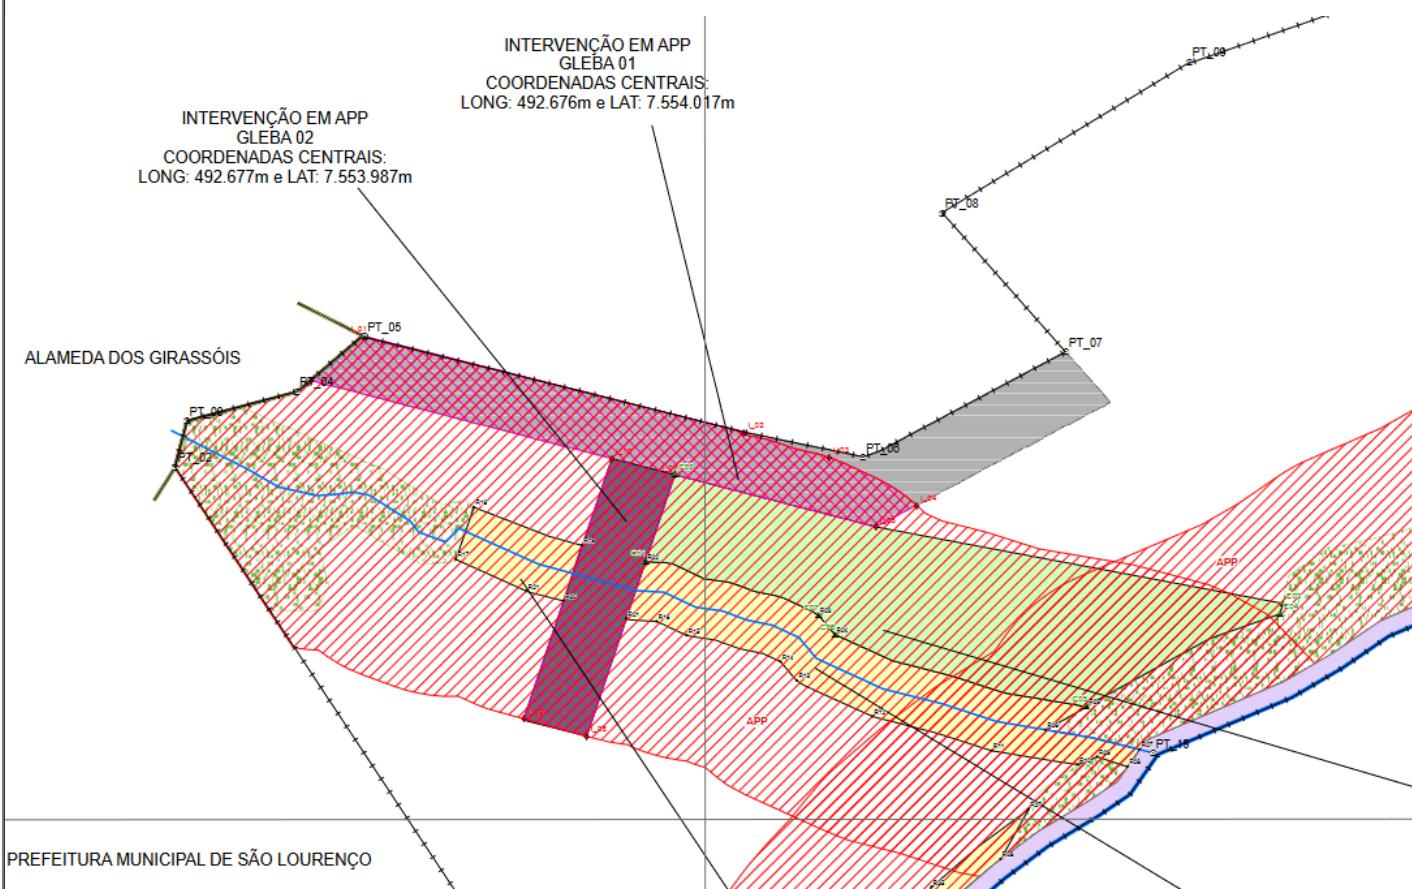
O imóvel é cortado pelo Córrego Vale dos Pinheiros, possuindo uma porção localizada do outro lado do Córrego que não tem acesso, estando ilhada pelos confrontantes. Para permitir o acesso à essa outra porção da propriedade será realizada a construção de uma ponte com base na largura de 12m, para adequação à Lei Municipal.

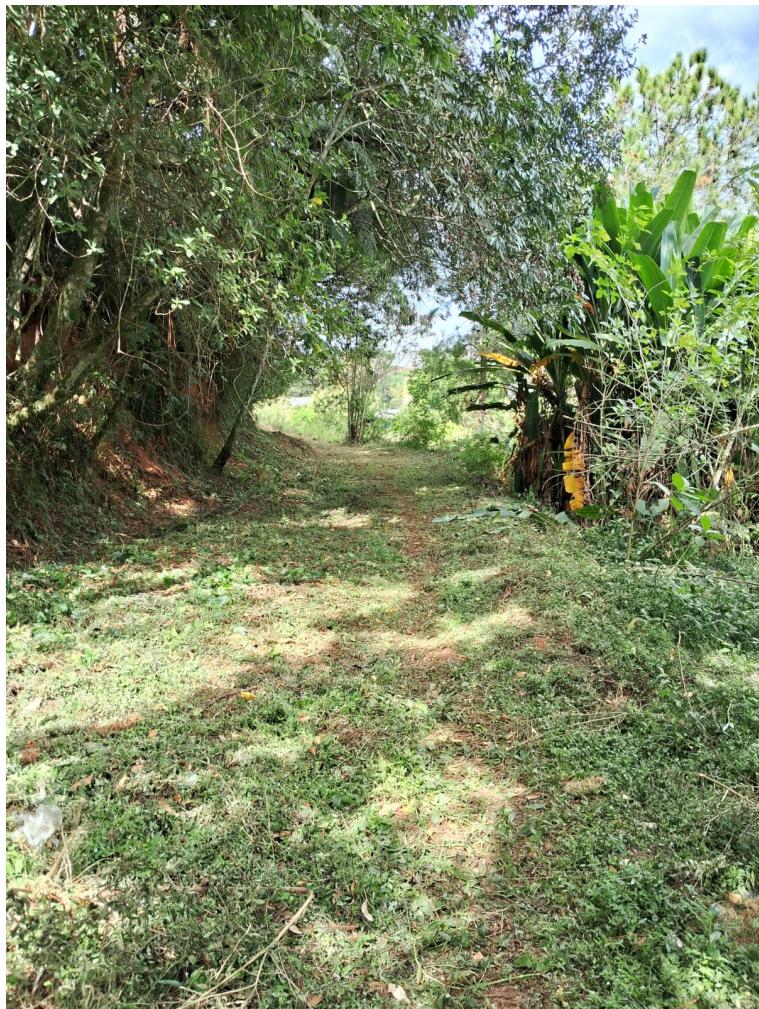
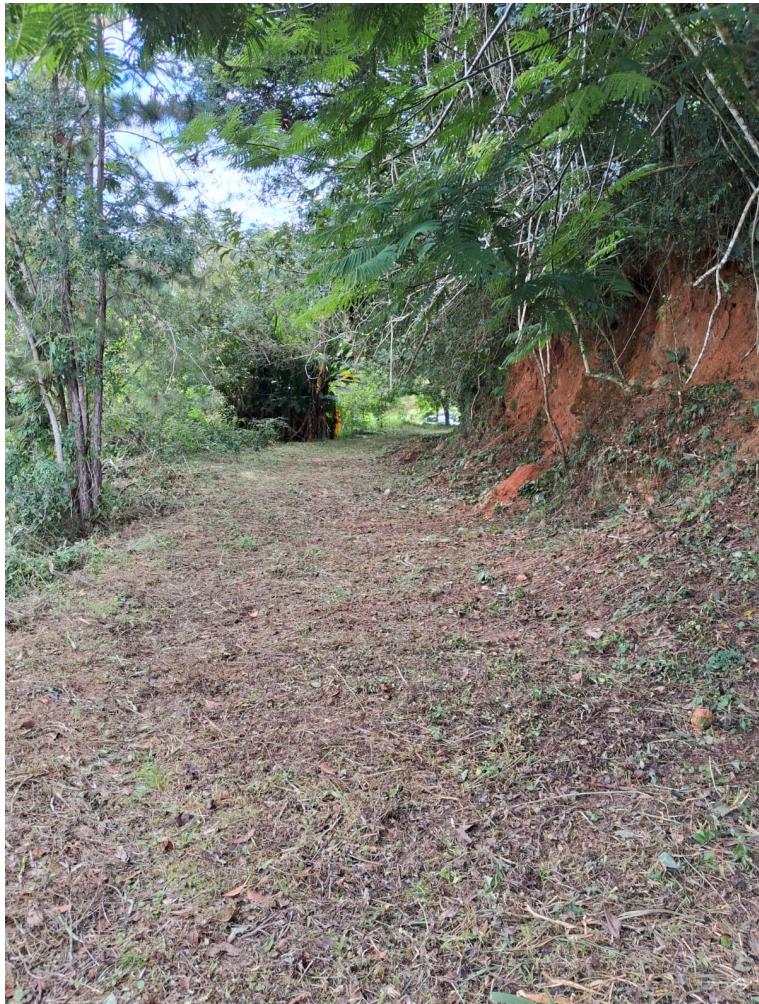
Foi constatado, que, a intervenção ambiental requerida, trata-se de intervenção sem supressão de cobertura vegetal nativa em uma área de 0,1446 ha de preservação permanente - APP, localizada na Zona Urbana do município de São Lourenço. Tendo como plano de utilização pretendida a manutenção de um acesso já existente com a construção de uma ponte de acesso a outra área do imóvel.

O trecho da obra possui sua área de preservação permanente antropizada não sendo verificado no momento da vistoria nenhuma restrição ambiental relevante para a execução da obra no trecho de APP requerido.

Gleba 1: Manutenção de acesso já existente

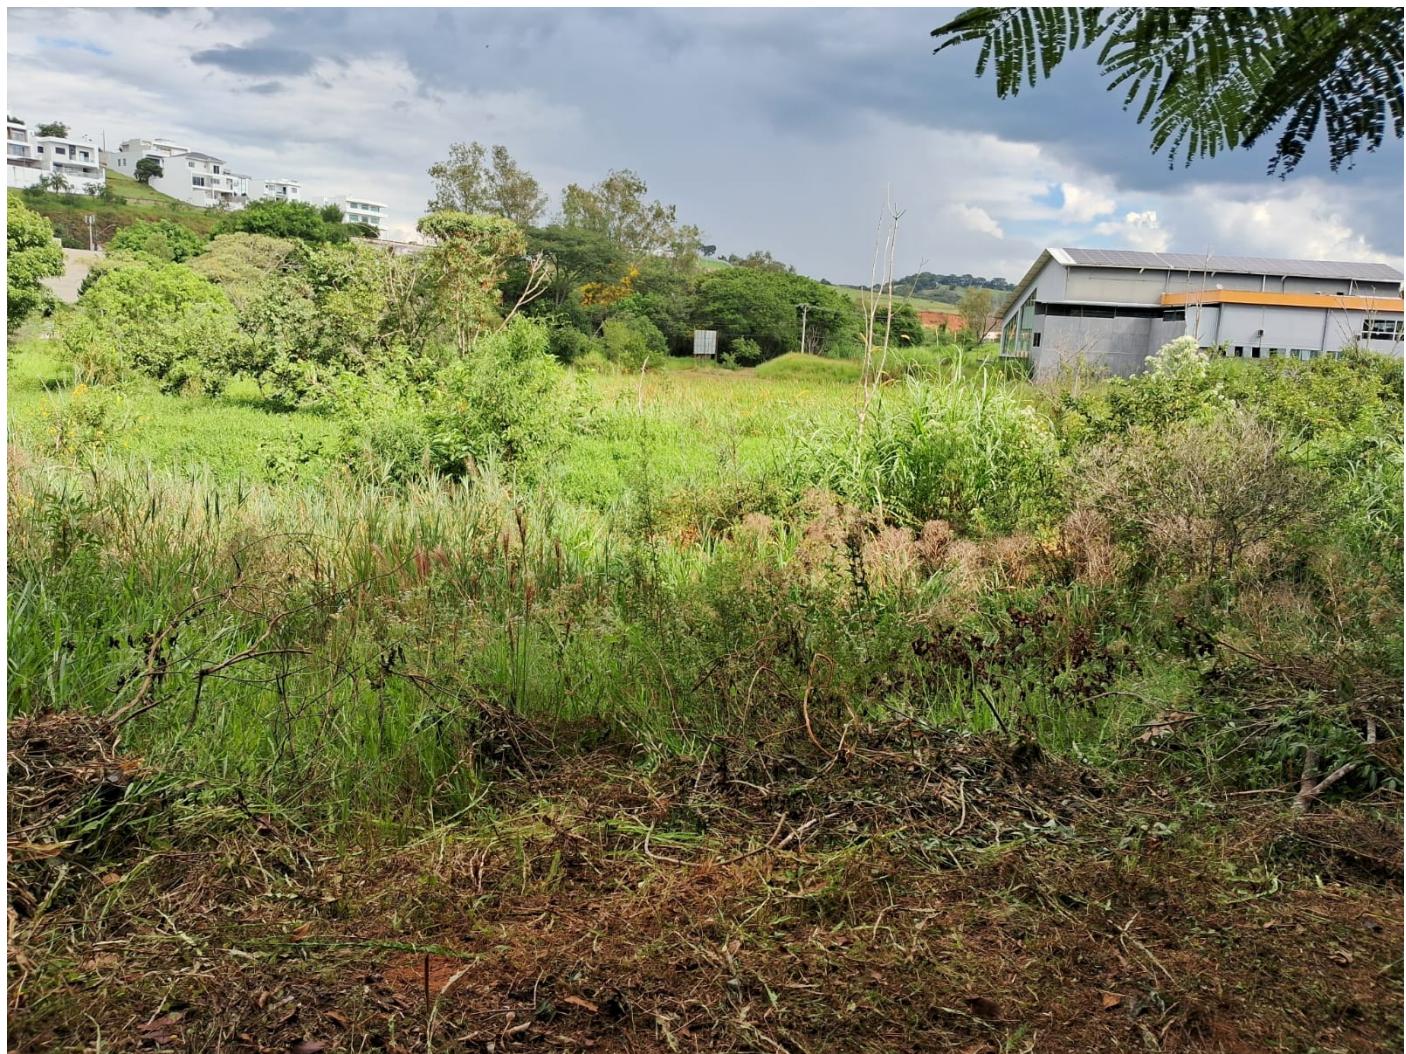
Para a contenção dos processos erosivos e estabilização das margens do córrego será construído um gabião, tipo caixa com pedras e tela de arame. Além da construção do gabião será feito um chanfro na parede do

barranco para diminuir a declividade. Após a construção do chanfro, será feita a revegetação com gramíneas.

Gleba 2: construção de uma ponte de acesso a outra área do imóvel
