Parecer nº 67/IEF/NAR PASSOS/2025

PROCESSO N° 2100.01.0040811/2024-26

PARECER ÚNICO

É objeto desse parecer analisar a solicitação de corte de 130 (cento e trinta) árvores isoladas nativas vivas, em uma área de 03,8700 hectares, na propriedade rural denominada Fazenda Granja Ester, no município de São Sebastião do Paraíso/MG, visando a construção de Usina Solar Fotovoltaica, do empreendimento Consórcio Ester de Geração de Energia, conforme requerimento corrigido ([115519566](#)).

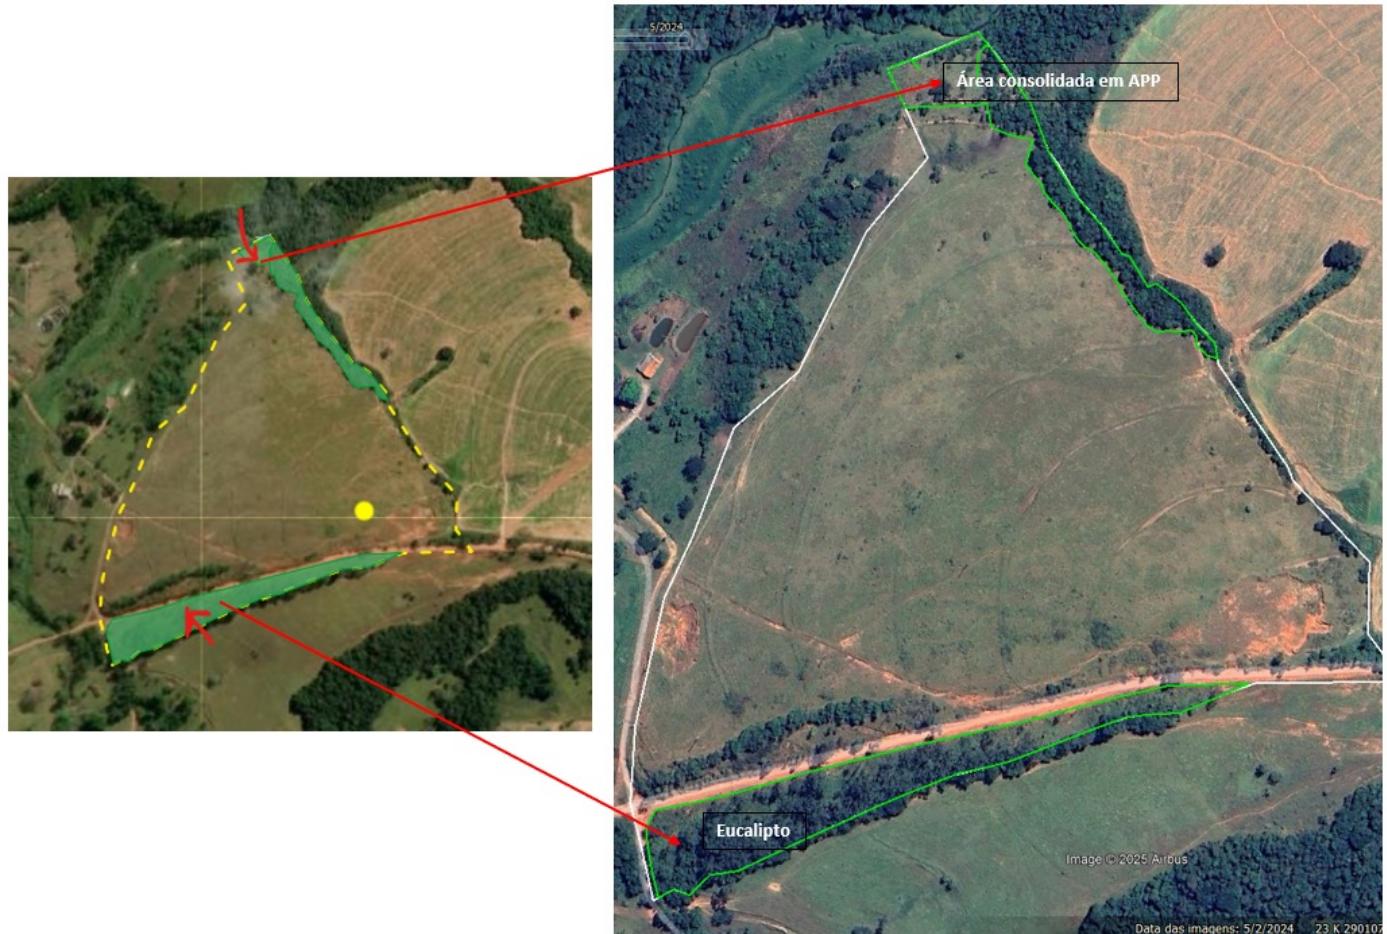
Ademais, foi verificado que a área de "remanescente de vegetação nativa" está demarcada equivocada no CAR (abaixo na imagem da esquerda segue print da vetorização do CAR: as poligonais verdes representam o que foi vetorizado como "remanescente de vegetação nativa"). Parte dessa área foi demarcada sobre "área consolidada" do imóvel rural, sendo uma parte composta por plantio de Eucalipto, e outra parte composta por pastagem em APP. Ou seja, essas áreas são consolidadas no imóvel rural, e devem ser devidamente classificadas na aba Cobertura do Solo como "Área Consolidada". Abaixo segue print que demonstra os fatos narrados. A imagem da esquerda representa vetorização no CAR (detalhes nas setas vermelhas), e a imagem da direita representa os arquivos digitais sobre imagem do Google Earth, que demonstra ocorrência de área consolidada onde foi vetorizado como "remanescente de vegetação nativa" no CAR.

Sendo assim, o cadastro CAR deve ser retificado com as informações corretas.

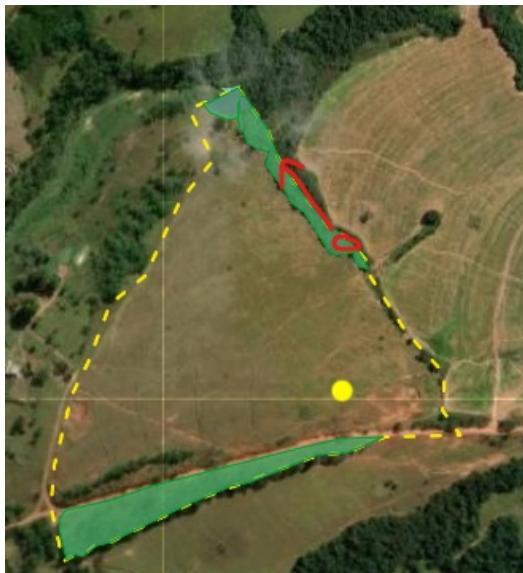
Em relação as APPs, foi constatado possível equívoco na classificação no CAR. Somente foi vetorizado um curso de água no extremo norte do imóvel rural. E, pela demarcação errada de "Área consolidada" e "Remanescente de vegetação nativa", não houve correta classificação da "Área de Preservação Permanente em área consolidada"; "Área de Preservação Permanente em área de Vegetação Nativa"; "Área de Preservação Permanente em área antropizada não declarada como área consolidada". Na plataforma IDE-SISEMA, foi verificado que esse curso de água é denominado Córrego do Bosque.

A plataforma IDE-SISEMA demonstra que, no extremo leste do imóvel rural, existe uma nascente e curso de água que flui para norte e deságua no Córrego do Bosque. Esse recurso hídrico não foi vetorizado no CAR. Nesse local, foi vetorizado pelo cadastrante, área de "Remanescente de Vegetação nativa". Necessário retificar essa informação no CAR, verificar se realmente existe uma nascente e curso de água no local indicado. Abaixo segue print da imagem do CAR, que pontua a localização da eventual nascente (circulado em vermelho) e sentido do curso de água para norte (seta vermelha).

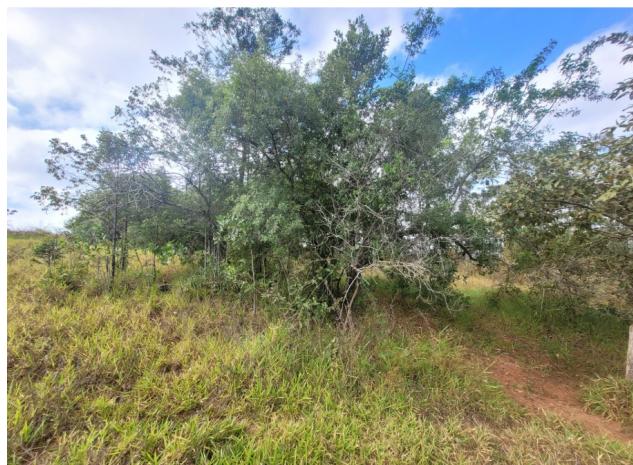
Figura 01: Vista geral da área requerida com as árvores dispostas em fileira.

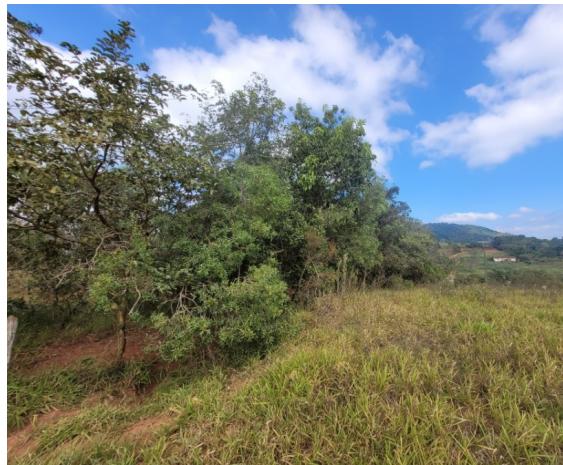
Figura 02: Vista geral da área requerida com as árvores dispostas em fileira.

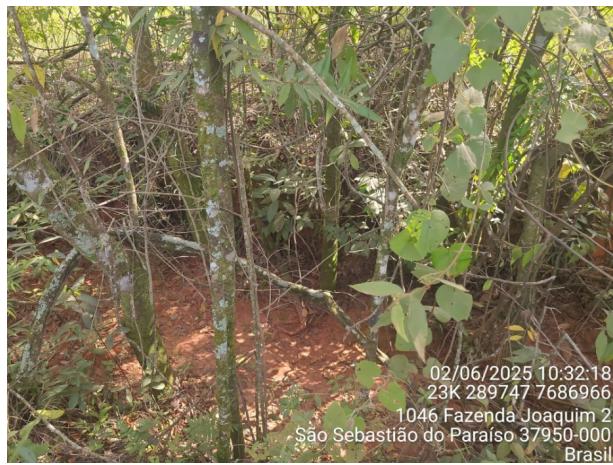
Foi realizada vistoria técnica na área requerida em 02/06/2025. Foi constatado que as árvores requeridas para corte estão localizadas em uma vala, e que existe uma cerca mal conservada nesse local. Provavelmente essa vala foi construída antigamente para marcação dos limites da propriedade rural, e/ou para escoamento da água pluvial. A vala está localizada bem próxima da estrada rural que transcorre o imóvel rural. Sabe-se que esses locais são propícios para crescimento de vegetação/espécies arbóreas. Pelas imagens históricas de satélite, foi constatado que o local possui tais árvores desde a imagem de satélite mais antiga, 10/08/2002.

Figura 03: Vala onde estão distribuídas as árvores isoladas.

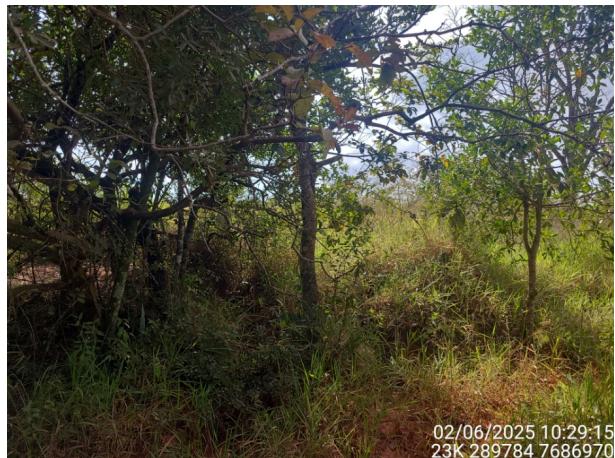
Figura 04: Indivíduo arbóreo isolado (a direita) e agrupamento de árvores com área menor do que 0,2 ha (a esquerda).

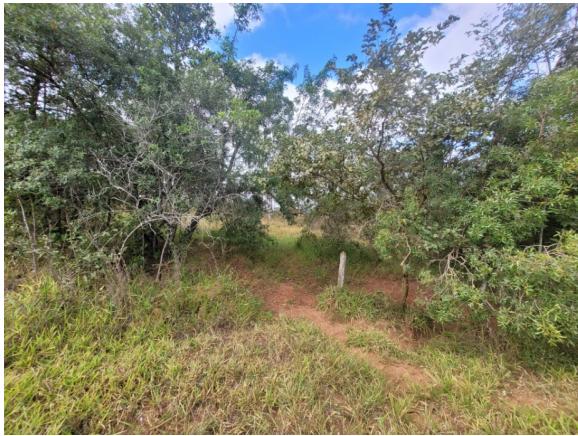
Figura 05: Dois agrupamentos de árvores, com área menor do que 0,2 ha cada um. Nota-se que os agrupamentos de árvores não se conectam, pois existe uma passagem entre eles.

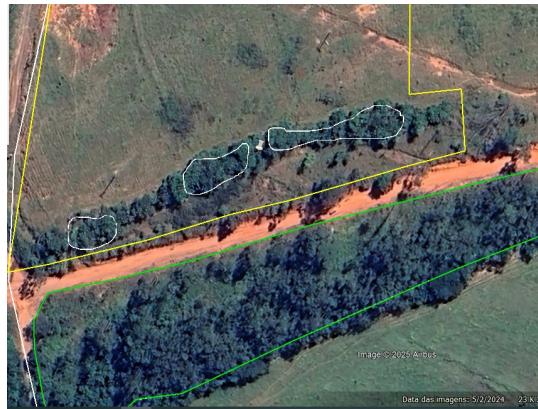
Figura 06: Print dos arquivos digitais com demonstração dos agrupamentos de árvores com área menor do que 0,2 ha que ocorre na vala. Agrupamentos de árvores representados por poligonais brancas, sendo o primeiro agrupamento (à direita) correspondente com a figura 04; o marcador branco representa a passagem entre dois agrupamentos representados na figura 05.

Foi verificado que as árvores requeridas estão dispostas em fileira, de modo que ora ocorrem agrupadas, com conexão de copas, formando áreas menor do que 0,2 ha, e ora as árvores estão isoladas, sem conexão de copas, conforme demonstrado na Figura 06 no item 4.3 deste Parecer.

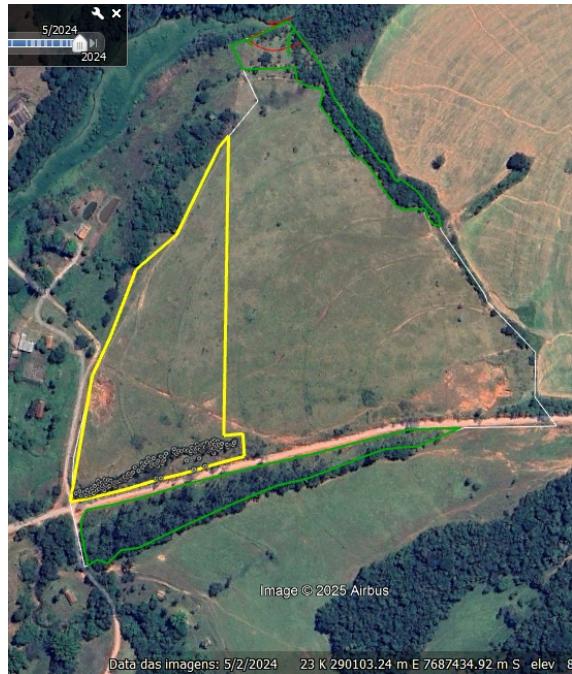
Figura 07: Arquivos digitais corrigidos ([107298973](#)) demonstram área total do imóvel rural (poligonal branca), área de reserva legal proposta (poligonais verdes), APP (poligonal vermelha), área útil do empreendimento Consórcio Ester de Geração de Energia que corresponde com a área de intervenção de 03,8700 ha (poligonal amarela) onde está localizada a fileira das 130 árvores isoladas requeridas (marcadores brancos).

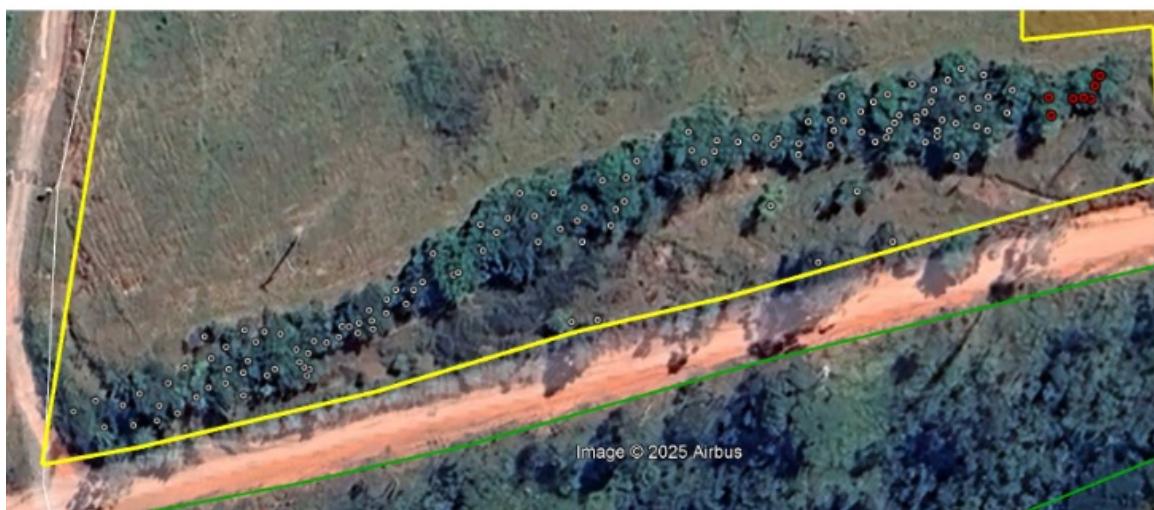
Tal como relatado no item 4.3, na análise do referido processo SEI nº 2100.01.0037878/2024-65, foram removidos do requerimento oito indivíduos (identificados com os números 01, 02, 03, 04, 05, 06, 07 e 08 na planilha excel - [100281030](#)) por estarem supostamente conectados com indivíduos arbóreos localizados na parte oeste do imóvel rural, conforme análise feita por meio de imagens de satélite. E, esses indivíduos estão sendo solicitados para corte no processo SEI em questão, e estão identificados com os números 123 a 130 na planilha excel corrigida ([107298972](#)).

Em vistoria ao imóvel rural, foi verificado que esses oito indivíduos estão dispostos em fileira na vala já caracterizada neste Parecer. São os oito primeiros indivíduos da fileira das 130 árvores que estão sendo requeridas.

Figura 08: Arquivos digitais corrigidos ([107298973](#)) demonstram a fileira das 130 árvores isoladas requeridas, sendo os oito primeiros indivíduos representados pelos marcadores vermelhos, e o restante das árvores representadas pelos marcadores brancos.

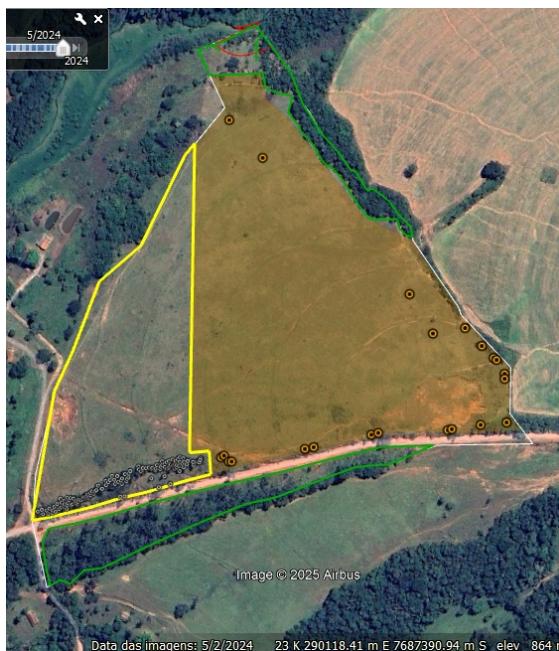
Figura 09: Arquivos digitais corrigidos ([107298973](#)) demonstram a área total do imóvel rural (poligonal branca) e a área útil do Consórcio Ester de Geração de Energia que corresponde com a área de intervenção de 03,8700 ha (poligonal amarela) onde está localizada a fileira das 130 árvores isoladas requeridas (marcadores brancos). Bem como poligonais do Processo SEI nº 2100.01.0037878/2024-65, que demonstram área útil de 08,4600 ha do Consórcio Juquinha de Geração de Energia (poligonal sólida laranja) com as 21 árvores isoladas nativas vivas autorizadas (marcadores laranja).
