Parecer nº 29/IEF/NAR OLIVEIRA/2025

PARECER ÚNICO

Corte ou aproveitamento de árvores isoladas nativas vivas em caráter corretivo em imóvel atualmente urbano. Nome do empreendimento: Condomínio Carcarasa

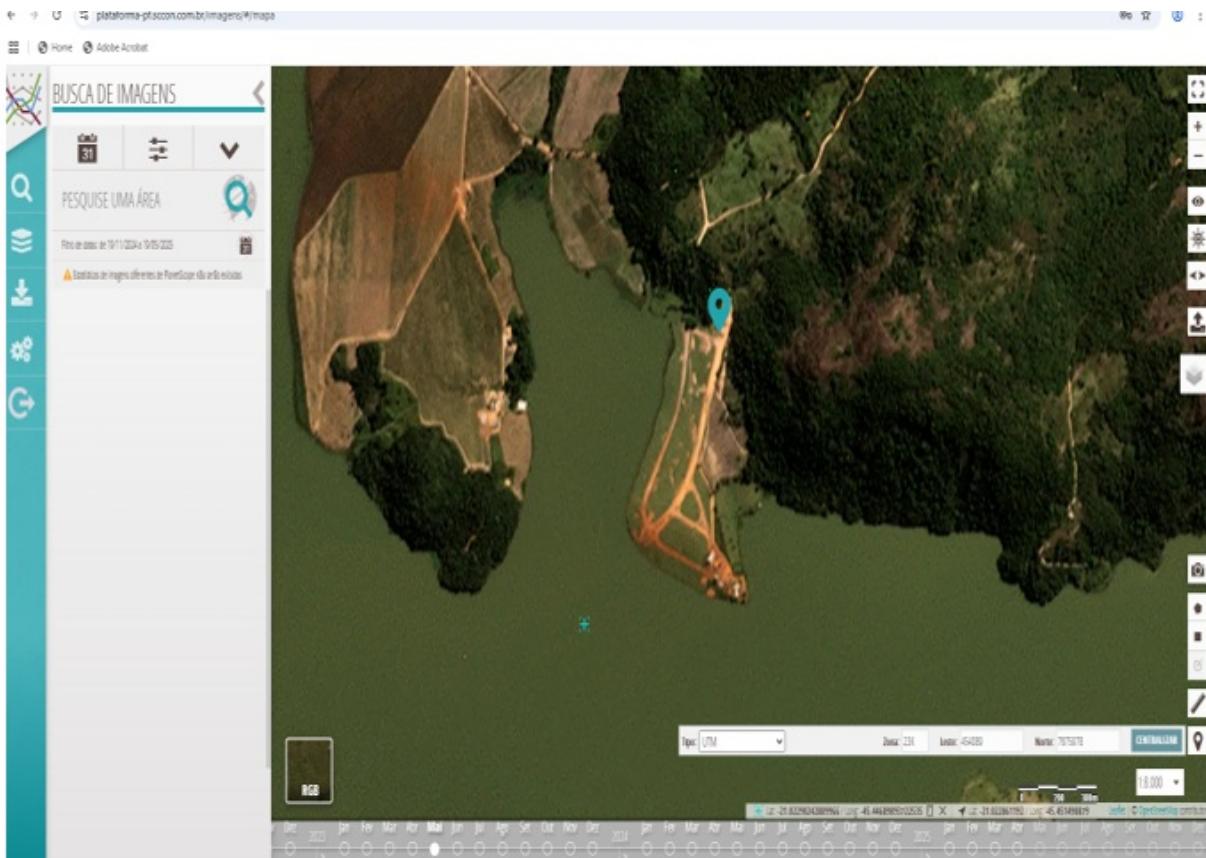
Conforme consulta a plataforma Web PF SCCON, as intervenções na Reserva legal tiveram início no mês de março de 2023 e até o maio de 2023 as três glebas de Reserva Legal já estavam com sinais de intervenção através de formação de ruas e rotatória, de acordo com imagem obtida a seguir:

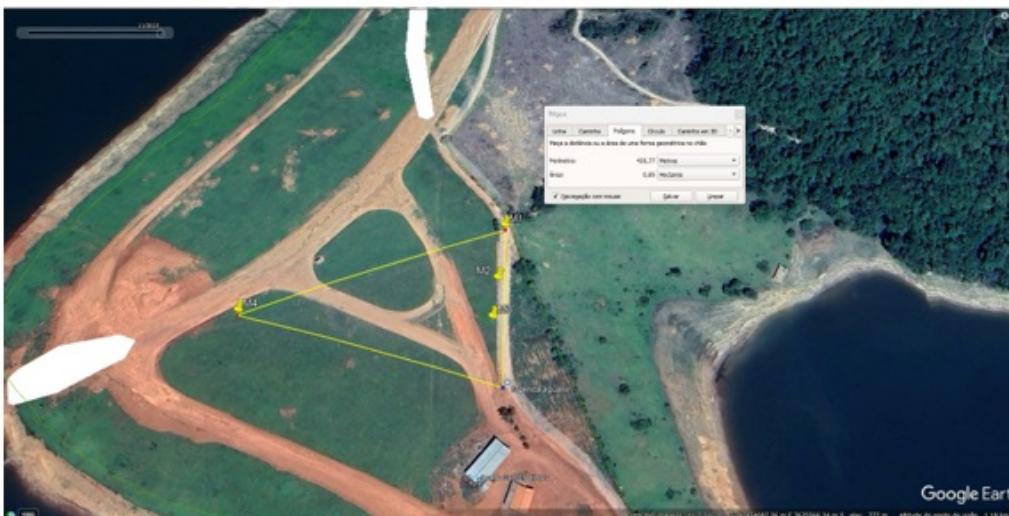
O documento 3 (113861768) apenso ao parecer ilustra as glebas de Reserva Legal que sofreram intervenção com as imagens a seguir:

O requerente deverá proceder a restauração da Reserva Legal ou Área Verde através de PRAD ou PTRF e poderá solicitar regularização corretiva apenas das árvores que foram suprimidas fora da área de reserva legal. As árvores suprimidas dentro da área de Reserva Legal deverão ser compensadas através da restauração florestal para toda a área de Reserva Legal ou ainda o proprietário poderá procurar os meios propostos pela legislação atual para regularização da ocorrência, consultando a Lei 20.922/13, Decreto 47.749/19, Resolução SEMAD/IEF 3.102/2021, Resolução SEMAD/IEF 3.132/2022. O requerente também poderá observar as orientações da Lei 20.922/13 (artigo 32) e da Resolução Conjunta SEMAD/IEF nº3.132, 07 de abril de 2022 (artigo 70).

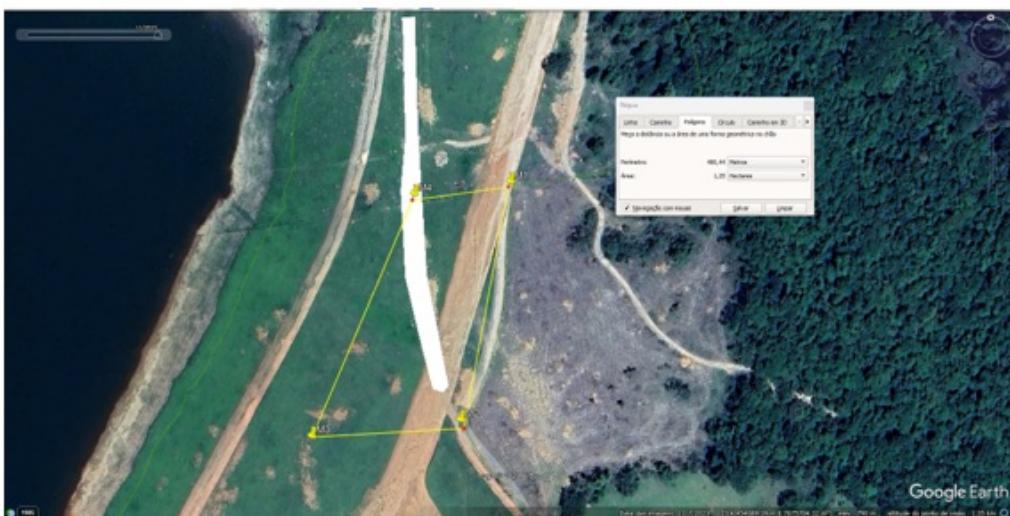
Reserva Legal de 1,23 hectares conforme processo 13020002394/11

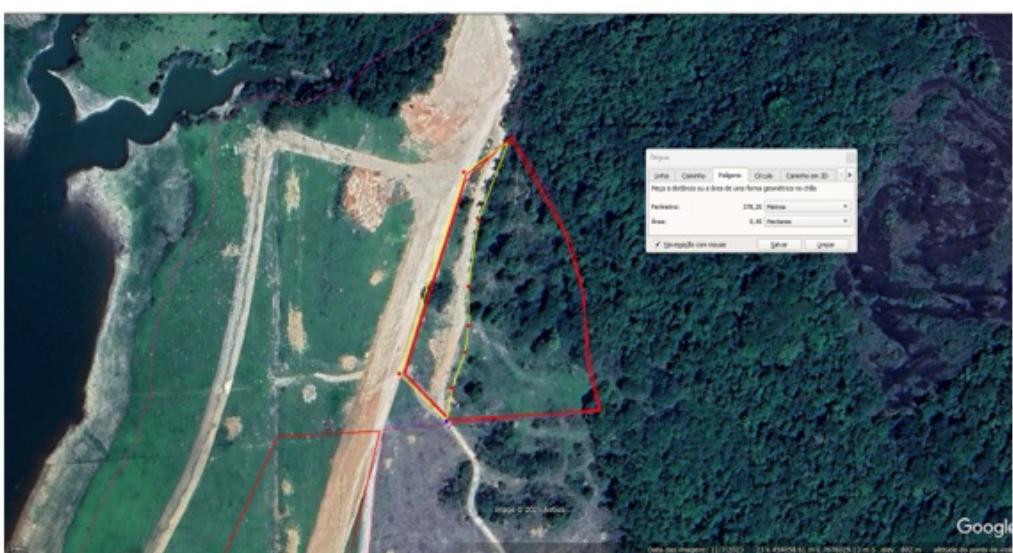
Intervenção em 0,40 hectare delimitada em polígono amarelo dentro da gleba de Reserva legal de 2,40 hectares.
