Parecer nº 4/IEF/URFBIO MATA/2025

PROCESSO Nº 2100.01.0006434/2025-09

### PARECER ÚNICO

É objetivo deste parecer único a análise técnica do requerimento de Autorização para Intervenção Ambiental (AIA) na modalidade de “Intervenção sem supressão de cobertura vegetal nativa em Área de Preservação Permanente –APP” em 0,00036ha em caráter corretivo, localizado na zona rural do município de Santa Margarida- MG sob coordenadas geográficas(WGS-84) UTM 784965mE e 7732371mS, com finalidade de regularizar atividade de barramento em curso d’água, referente ao processo administrativo de AIA protocolado por meio do sistema SEI nº 2100.01.0006434/2025-09.

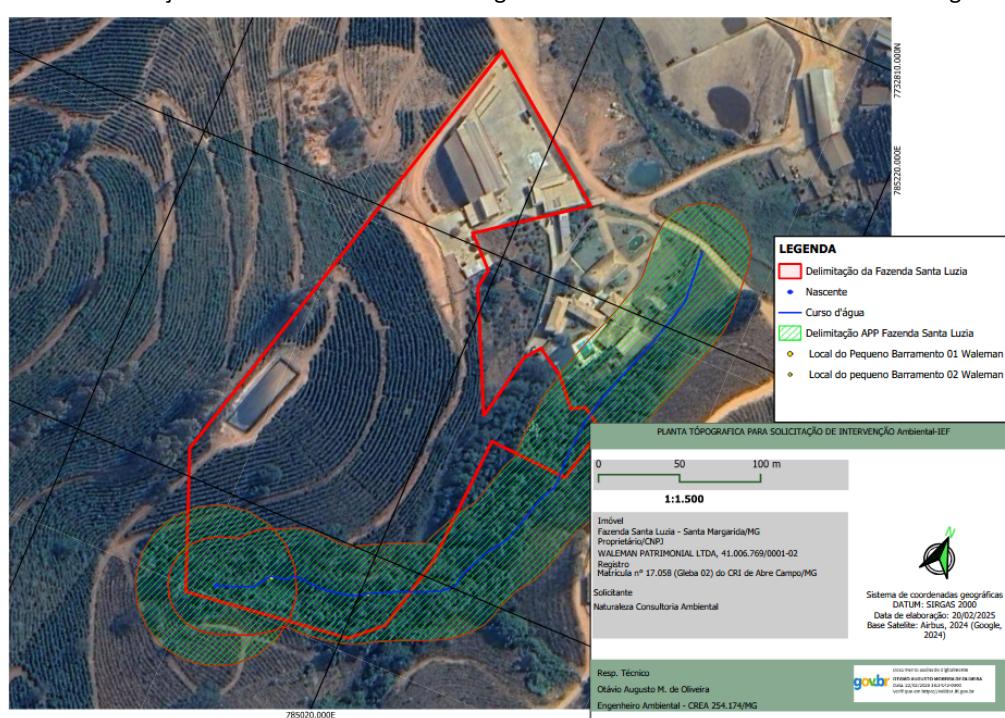
Figura 1 - Cópia do mapa apresentado no processo, com as áreas que compõem a propriedade.

No imóvel, está instalada agroindústria de lavagem de café, lavoura de café, remanescente de vegetação nativa e um curso d’água sem denominação. Os barramentos a serem regularizados estão instalados nesse curso d’água.

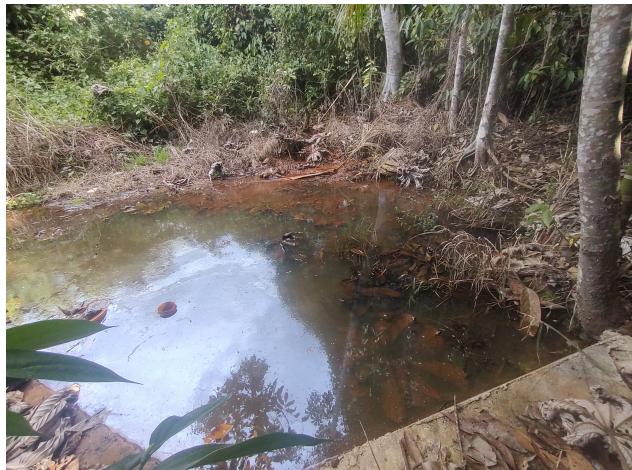
Figura 2 - Vista do primeiro barramento

Foram instalados dois barramentos, o primeiro a partir da nascente, foi instalado na coordenada 784965/7732372, o segundo se encontra na coordenada 785025/7732386. Conforme PIA apresentado, ocupam áreas de 2 m<sup>2</sup> (dois metros quadrados) e 1,6 m<sup>2</sup> (um vírgula seis metros quadrados), respectivamente.

Verificamos que a construção dos barramentos não foi recente, o local de construção é um córrego sem denominação, sendo que o entorno é de mata preservada. A construção dos barramentos é de alvenaria.

Como medida compensatória pela intervenção em APP, foi proposto um PRADA, com o plantio de 4 mudas, em área de 36m<sup>2</sup>, ou seja compensação de 1:10. A área de compensação se encontra na mesma propriedade, em área de preservação permanente sob coordenadas geográficas(WGS-84) UTM 784929mE e 7732363mS, fuso 23K . O PRADA foi aprovado.

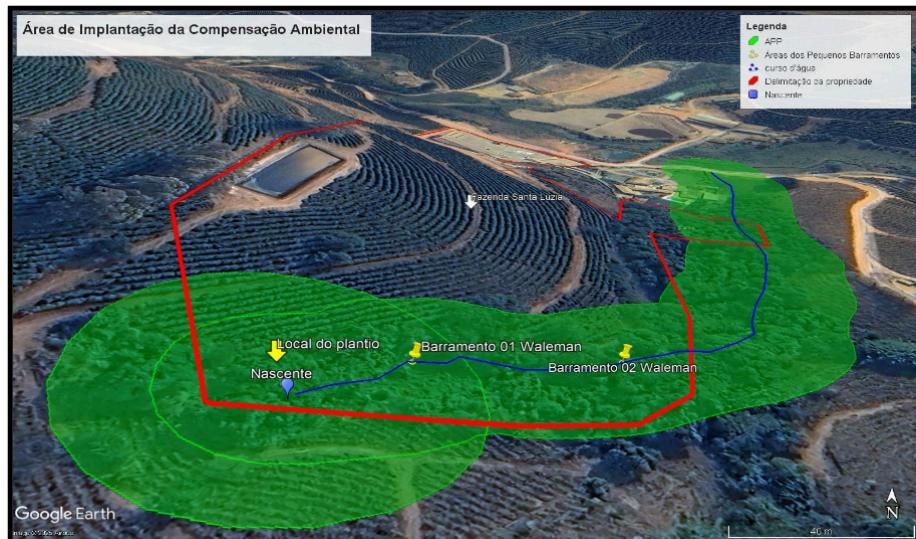
Figura 4 - Imagem da área de compensação indicada pela seta amarela.

A área de compensação se localiza na borda de uma mata, na APP de onde ocorreu a intervenção. Será realizado plantio de 4 mudas nativas, com espaçamento de 3x3 metros, conforme PRADA apresentado, representando, portanto, ganho ambiental em sua implantação.

Por se tratar de intervenção em APP sem supressão de vegetação nativa, a área proposta deveria ser de 2:1, foi proposta a compensação ambiental em uma área na proporção de 10:1 em relação à área requerida ( $3,6 \text{ m}^2$ ), ou seja, de  $36\text{m}^2$ , composto por um fragmento localizado na mesma propriedade onde ocorreu a intervenção, na Fazenda Santa Luzia, matrícula 17.058, CAR MG-3157906-D4F3.8D49.9432.409D.A8F6.A05A.1ADC.3D0A. Coordenada Geográfica UTM 784929mE e 7732363mS, fuso 23K.
