**URFBio Centro Oeste - Núcleo de Apoio Regional de Arcos**

Parecer Técnico IEF/NAR ARCOS nº. 30/2025

**PARECER ÚNICO**

Processo administrativo SEI nº 2100.01.0016843/2025-72\_Requerente: P.L Apoio Administrativo LTDA.  
\_ Terreno Vago (Val dos Nunes)\_ Mat. 84.814\_ Formiga/MG.

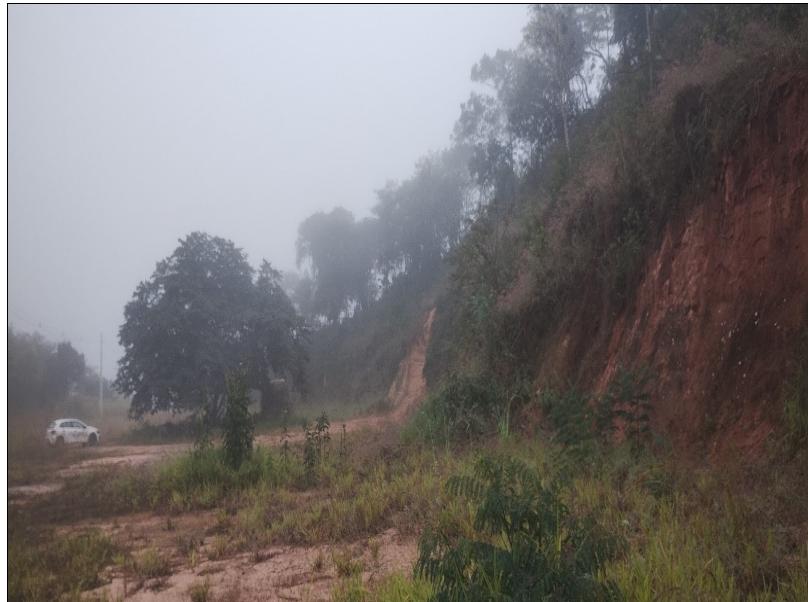
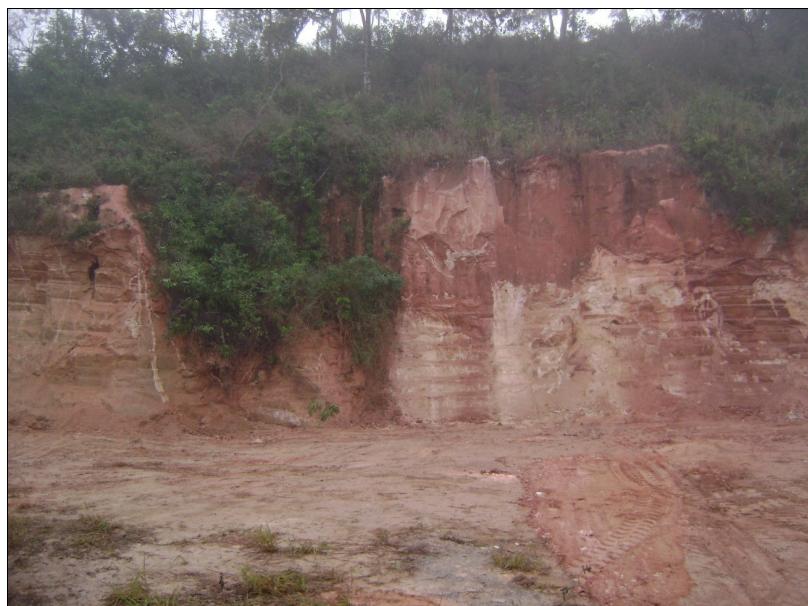
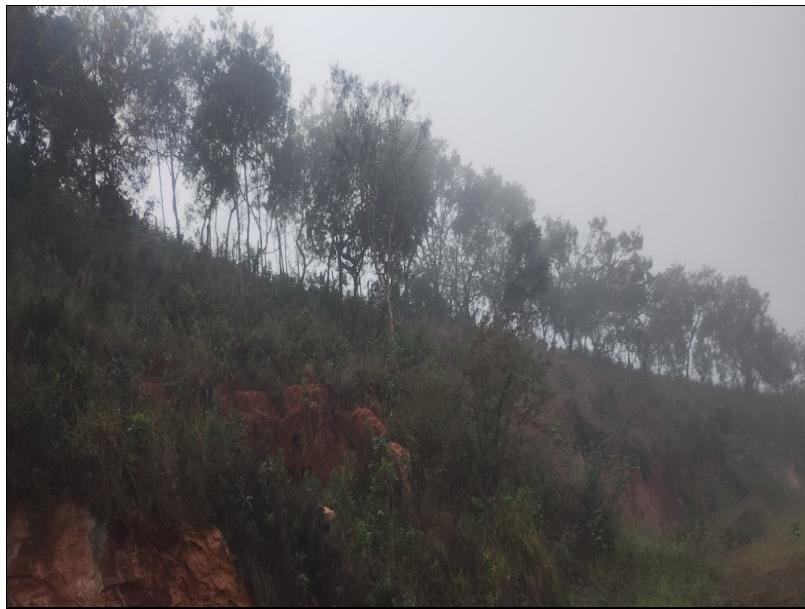
Fotos do local. **Fonte:** Arquivo Próprio.

Embora se tenha a possibilidade de solicitar por meio de informações complementares o censo 100% da área pretendida para a supressão de vegetação nativa para a ratificação do estágio inicial, ressalta-se que trata-se de pedido de supressão em vegetação nativa localizada acima, na crista, e no talude de uma encosta, conforme figuras abaixo.

O talude possui um formato de parábola invertida em seu cumprimento longitudinal, com encostas menos declivosas nas duas extremidades, e a parte central é mais alta e a encosta é mais declinosa; sendo que a vegetação solicitada para a supressão acompanha toda a crista do talude em seu cumprimento longitudinal e também esta contida nas encostas, desde as partes menos declivosas até as partes mais declivosas.

Observa-se pelas figuras e também da vistoria em campo que nas encostas ocorrem a presença de solos da ordem dos cambissolos, solos menos estruturados. Conforme literatura técnica e especializada, a vegetação nativa acima de cristas de taludes e nos mesmos tem um papel de proteção e coesão da massa de solo, atuando no sentido de aumentar a estabilidade do talude e diminuir a ação dos processos erosivos e do risco de escorregamento de massas. Acrescenta-se ao fato do tipo de solo observado no local elevar o risco dos eventos mencionados acima. Ademais a área onde se localiza essa vegetação pode ser considerada de uso restrito, sendo vedada a supressão da mesma, devido a questão da declividade a ser mensurada, íngreme conforme constatado em vistoria e a observação dos Art. 54 da lei 20.922 de 2013 e Art. 38 e III do Decreto Estadual 47.749 de 2019.

A atividade que se pretende exercer no imóvel para a supressão de vegetação nativa, não se enquadra nos casos de utilidade pública ou interesse social. E mesmo se enquadra-se nestes casos, seria de suma importância a avaliação das alternativas técnicas e locacionais com a avaliação da alternativa de se manter a vegetação no local, sendo no referido caso, o recomendado a manutenção da vegetação e a estabilização da base do talude por medida estrutural. E caso não existi-se alternativa técnica e locacional para a supressão da vegetação nativa, caberia a apresentação de medidas mitigadoras e projeto estrutural com ações para a contenção do talude.

O imóvel está em área urbana, e menciona-se a título de conhecimento, a observação da não edificação/parcelamento em áreas com declividades acima de 30%, algo em torno de 16° de declividade, conforme lei federal 6.766 de 1979 e Art. 3º e inciso III. Mais restritivo que as áreas de uso restrito que estão entre 25° e 45°.
