Parecer nº 18/IEF/NAR JANUARIA/2022

PARECER ÚNICO					
1. IDENTIFICAÇÃO DO RESPONSÁVEL PELA INTERVENÇÃO AMBIENTAL					
Nome: Departamento de Edificações e Estradas de Rodagem do Estado de Minas Gerais – DER/MG				CPF/CNPJ: 17.309.790/0001-94	
Endereço: Avenida dos Andradas, N.º 1.120				Bairro: Santa Efigênia	
Município: Belo Horizonte		UF: MG		CEP: 30.120-016	
Telefone: (31) 3235 – 1395 / (31) 3235 - 1581 / (31) 3235 - 1681 / (31) 3235 - 1278		E-mail: dedam@der.mg.gov.br			
O responsável pela intervenção é o proprietário do imóvel? (X) Sim, ir para o item 3 () Não, ir para o item 2

2. IDENTIFICAÇÃO DO PROPRIETÁRIO DO IMÓVEL					
Nome:				CPF/CNPJ:	
Endereço:				Bairro:	
Município:		UF:		CEP:	
Telefone:				E-mail:	
3. IDENTIFICAÇÃO DO IMÓVEL					
Denominação: Obras em caráter emergencial de reconstrução do aterro e da pista de rolamento na Rod.: LMG-743, Km 80,84, Trecho: Quintinos - Entrº BR-354 (Carmo do Paranaíba), no município de Carmo do Paranaíba/MG, sob jurisdição da 14ª URG/Patos de Minas do DER/MG, nos pontos de coordenadas geográficas: LAT: -18.913809, LONG: -46.194974 e LAT: -18.913083, LONG: -46.194055 (OBRA DEFINITIVA). Área de Empréstimo - Km 82,9 nos pontos de Coor

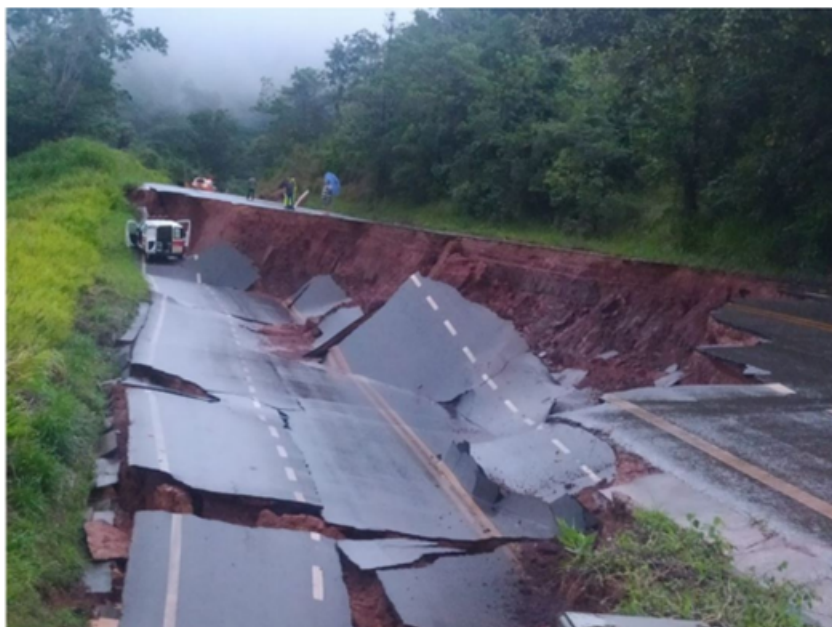
Figura 1 - LMG743, km 80,840 trecho: Quintinos - Entr^o BR354

Na rodovia LMG743, trecho Quintinos - Entrº BR354 (Carmo do Paranaíba), km 80,840, houve o rompimento total do corpo de aterro, incluindo a pista de rolamento, conforme mostra a Figura 1.

Esclarecemos que no km 80,84 da Rodovia LMG-743 houve rompimento total do corpo de aterro, incluindo a pista de rolamento.

O segmento foi devidamente sinalizado e o tráfego de veículos está ocorrendo em caráter precário, através de variante com restrição de carga. Trata-se de uma obra concluída em 2017.
