Parecer nº 36/IEF/NAR POÇOS DE CALDAS/2023

PARECER ÚNICO

É objeto deste parecer analisar a solicitação de Documento Autorizativo de Intervenção Ambiental para Intervenção com supressão de cobertura vegetal nativa em áreas de preservação permanente – APP, em aproximadamente 0,04 ha, com um rendimento de 2,0 m³ de lenha nativa, para realização de manutenção e troca de ponte do bairro São Domingos, localizada no município de Muzambinho, no Estado de Minas Gerais.

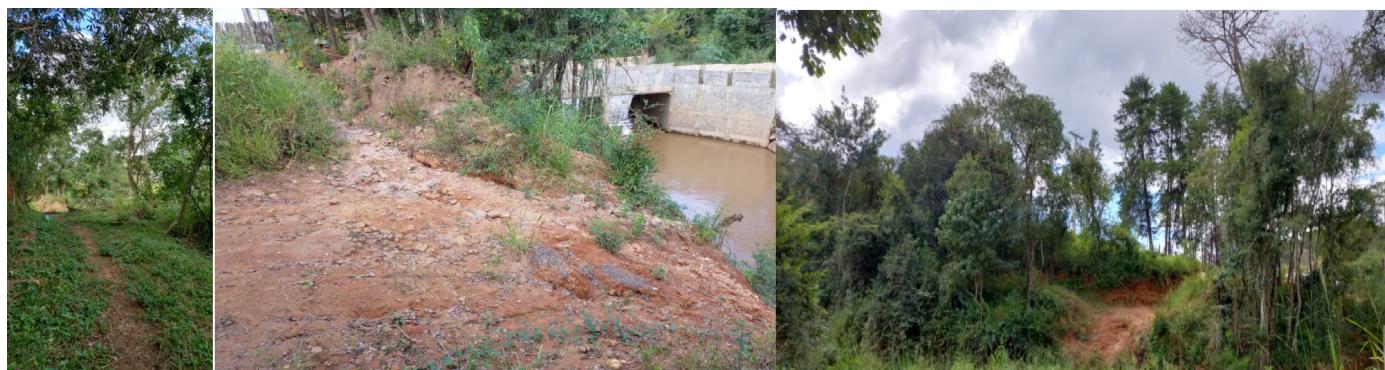
*No local foi necessário a intervenção em 300 m² de Área de Preservação Permanente, incluindo a retirada de três árvores nativas da espécie Capixingui (*Croton floribundus*), não listada como ameaçada de extinção, para abertura de passagem de material de construção e maquinário para reforma de ponte que estava em risco de desabamento.*

*Os exemplares de Capixingui (*Croton floribundus*) tratam-se de árvores que estavam isoladas de maciço florestal.*

Foi realizada a troca da estrutura de madeira por alvenaria, assim com foi realizado um reforço na calha do rio para que não ocorresse novo solapamento que viesse atingir as estruturas.

Toda a estrutura substituída se encontra na calha do Rio Muzambinho, que no local chega a possuir 20 metros de margem.

Imagem 1. Acesso já existente com as árvores isoladas, seguido da área onde foram retiradas as árvores para passagem do material com a ponte já reformada ao fundo e por fim outro ângulo de visão do acesso temporário.

Considerando que foi apresentado como compensação ambiental para a intervenção requerida, proposta, através de um PRADA, (67609542), definindo um plantio de 50 mudas nativas, de forma aleatória, distribuídas em 0,0300 hectares da Área de Preservação Permanente, localizada exatamente no local da intervenção ambiental (coordenadas geográficas - Datum SIRGAS 2000 - (X) 345746.32 m E e (Y) 7644679.00 m S e (X) 345771.75 m E e (Y) 7644665.59 m S), na mesma Bacia Hidrográfica e mesmo Bioma.

Executar o PRADA apresentado anexo ao processo (67609542), em 0,03 ha de área de preservação permanente, tendo como coordenadas de referência (X) 345746.32 m E e (Y) 7644679.00 m S e (X) 345771.75 m E e (Y) 7644665.59 m S (UTM, Sirgas 2000), na modalidade recomposição através do plantio de 50 mudas de espécies nativas características da região, distribuídas de forma aleatória, de maneira a preencher toda a área impactada, nos prazos estabelecidos no quadro de condicionantes.
