AUTORIZAÇÃO PARA INTERVENÇÃO AMBIENTAL

Nº DO DOCUMENTO: 2100.01.0037420/2022-21

PLANTA TOPOGRÁFICA GEORREFERENCIADA

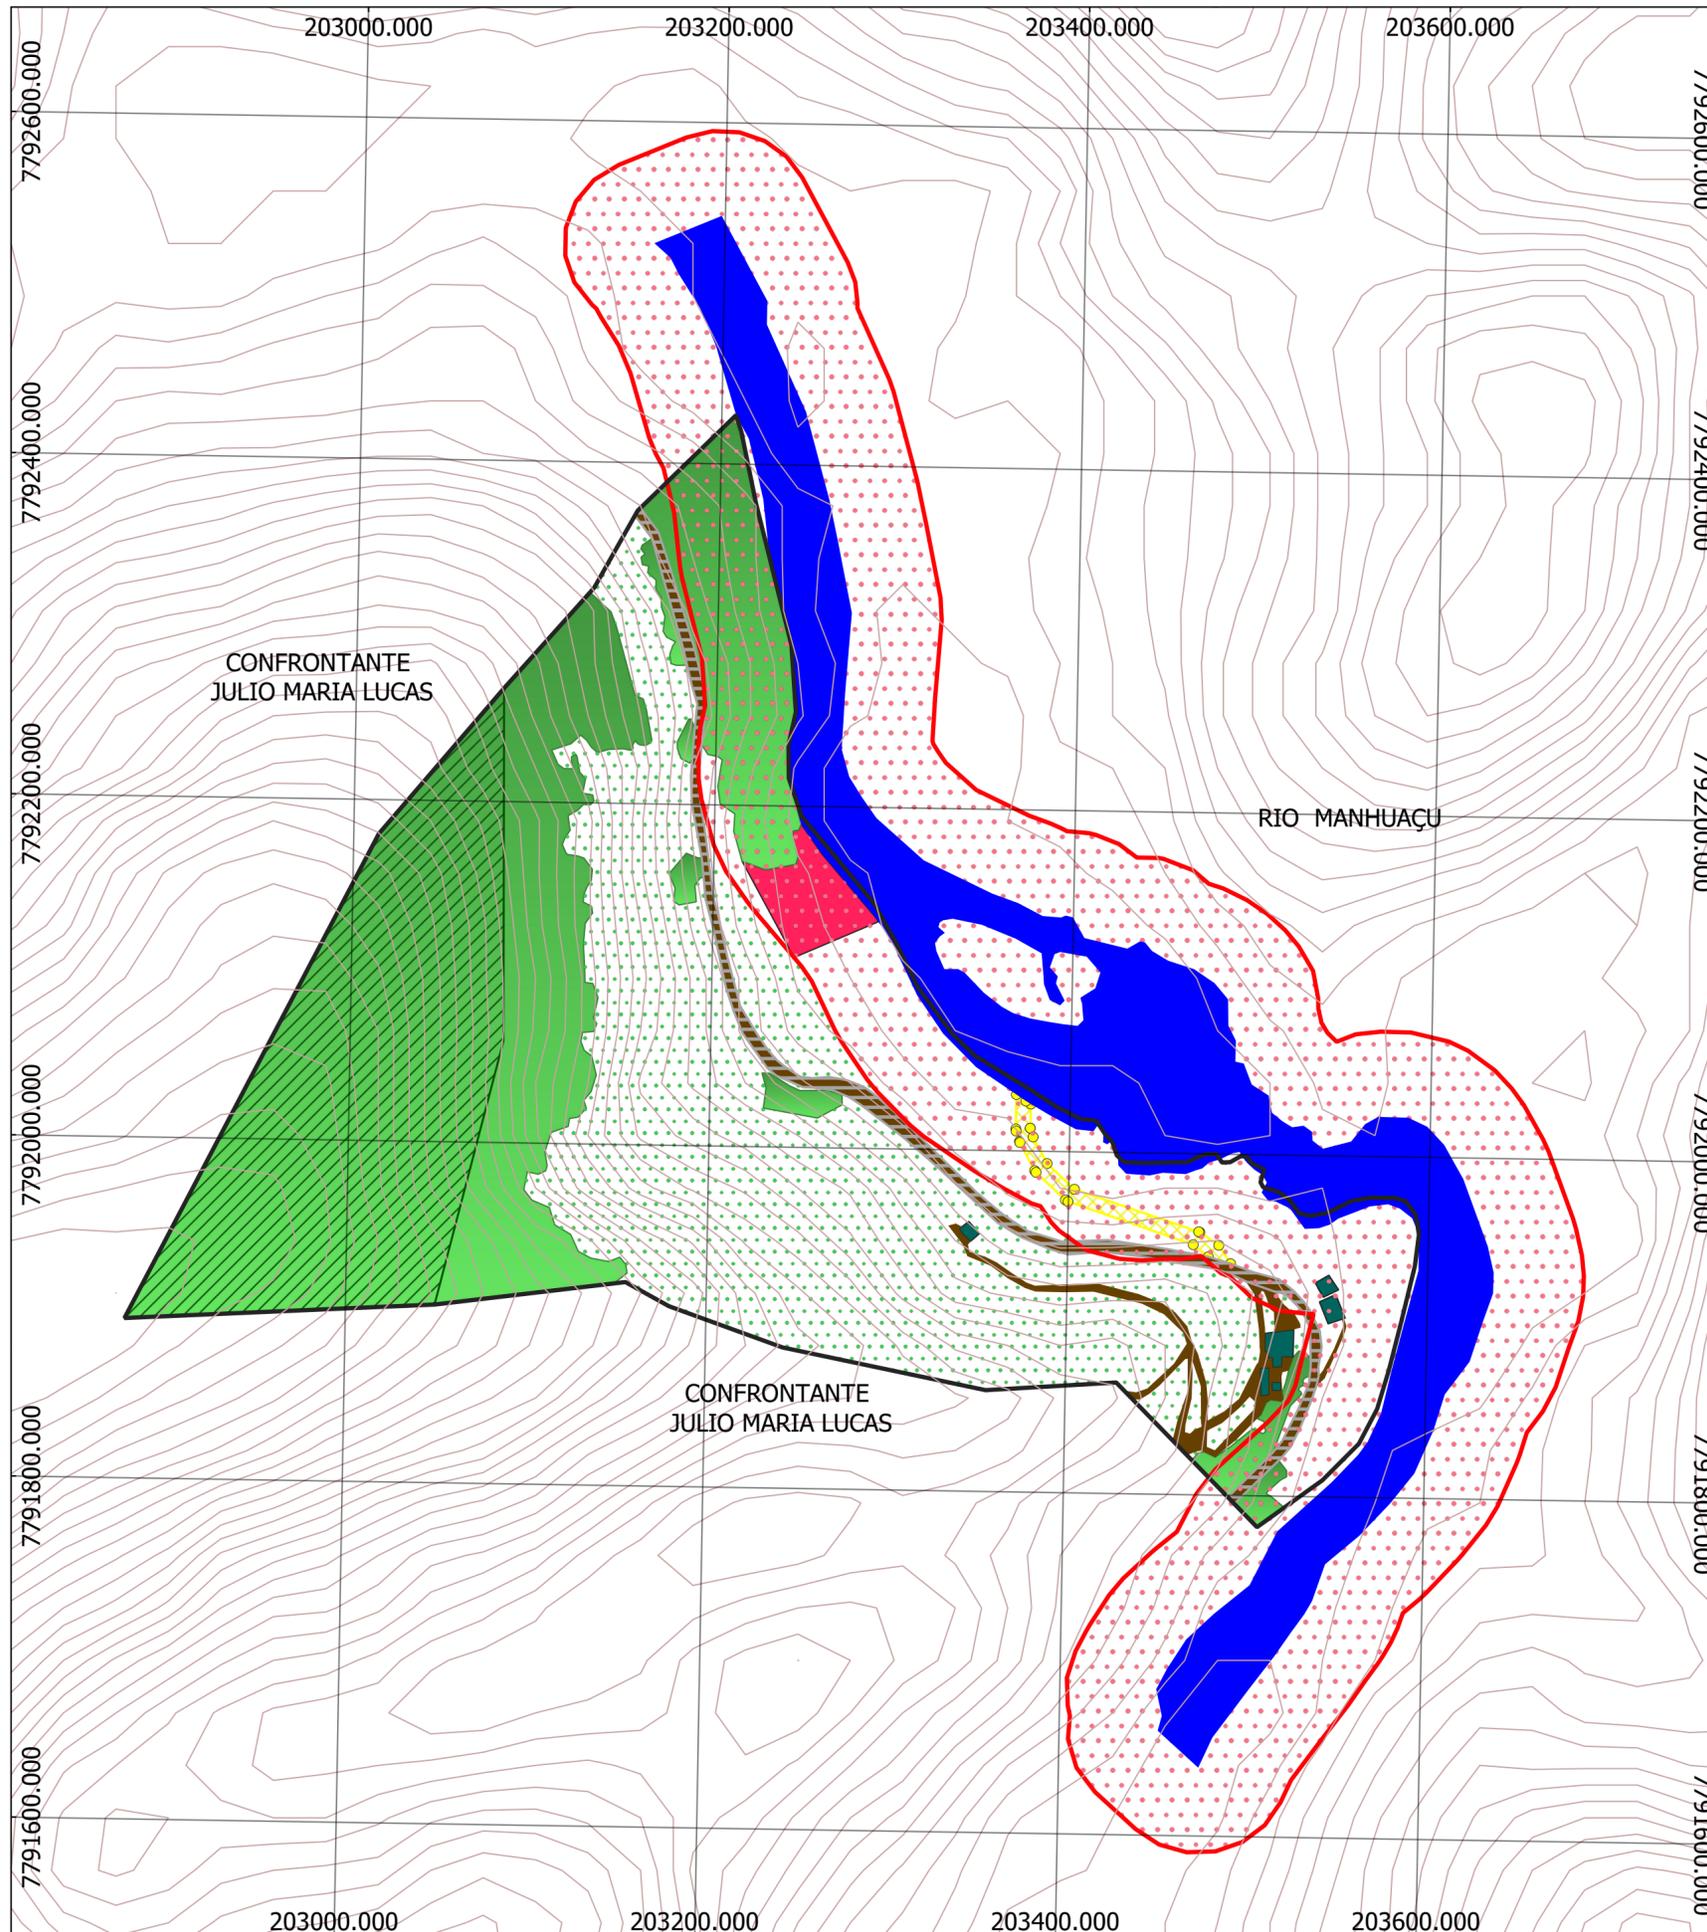
Quadro de Áreas	
Área do imóvel:	18 hectares
Rodovia MG -111:	0,45 hectares
Estrada:	0,71 hectares
Pasto Sujo:	6,59 hectares
Área construída:	0,07 hectares
Vegetação nativa:	7,50 hectares
Reserva Legal:	3,87 hectares
Área da intervenção:	0,1275 hectares
Área de compensação:	0,2603 hectare

Sistema de Coordenada Geográfica, Datum
 Sirgas 2000, fuso 24 K.
 Base: Imagem de Satélite/ ano 2022.
 Data: 29/11/2022

Como medida de caráter compensatório pela intervenção ambiental requerida na faixa de APP, foram apresentados nos autos do processo o preenchimento do “Termo de Referência para Elaboração de Propostas de Compensação por Intervenções Ambientais” e do “Termo de Referência para Elaboração de Projeto de Recomposição de Áreas Degradadas ou Alteradas – PRADA”, propondo a compensação em uma área na proporção de 2:1 da área requerida (0,1275ha), totalizando 0,2603ha em uma única gleba localizada dentro do próprio imóvel onde se requer a intervenção ambiental, nas coordenadas geográficas (WGS-84 24k) UTM 203.263mE e 7.792.1242mS, na faixa de APP do curso d'água degradada, representando ganho ambiental em sua implantação, uma vez que o solo se encontra coberto com gramínea exótica e está na borda de um fragmento florestal nativo existente no imóvel, como demonstrado na Figura 2 anexa.

Executar a medida de caráter compensatório pela intervenção ambiental em APP, com base no "Projeto de Recomposição de Áreas Degradadas" em uma área total de 0,2603ha em uma única gleba localizada dentro do próprio imóvel onde se requer a intervenção ambiental, nas coordenadas geográficas (WGS-84 24k) UTM 203.263mE e 7.792.1242mS, conforme levantamento georreferenciado apresentado no processo.
