Parecer nº 107/IEF/NAR POUSO ALEGRE/2024

## PARECER ÚNICO

Denominação: FAZENDA 2R	Área Total (ha): 87,12
Registro nº (se houver mais de um, citar todos): 20.121	Município/UF: WENCESLAU BRAZ/MG

O objetivo deste parecer é analisar o requerimento para Intervenção Ambiental em APP sem supressão de vegetação nativa em área de 0,049 ha visando a implantação de estruturas para a extração mineral de areia e cascalho em leito do Rio Bicas, na propriedade Fazenda 2R, Bairro Bicas de Baixo, Município de Wenceslau Braz/MG, em conformidade com os padrões técnicos e legais vigentes.

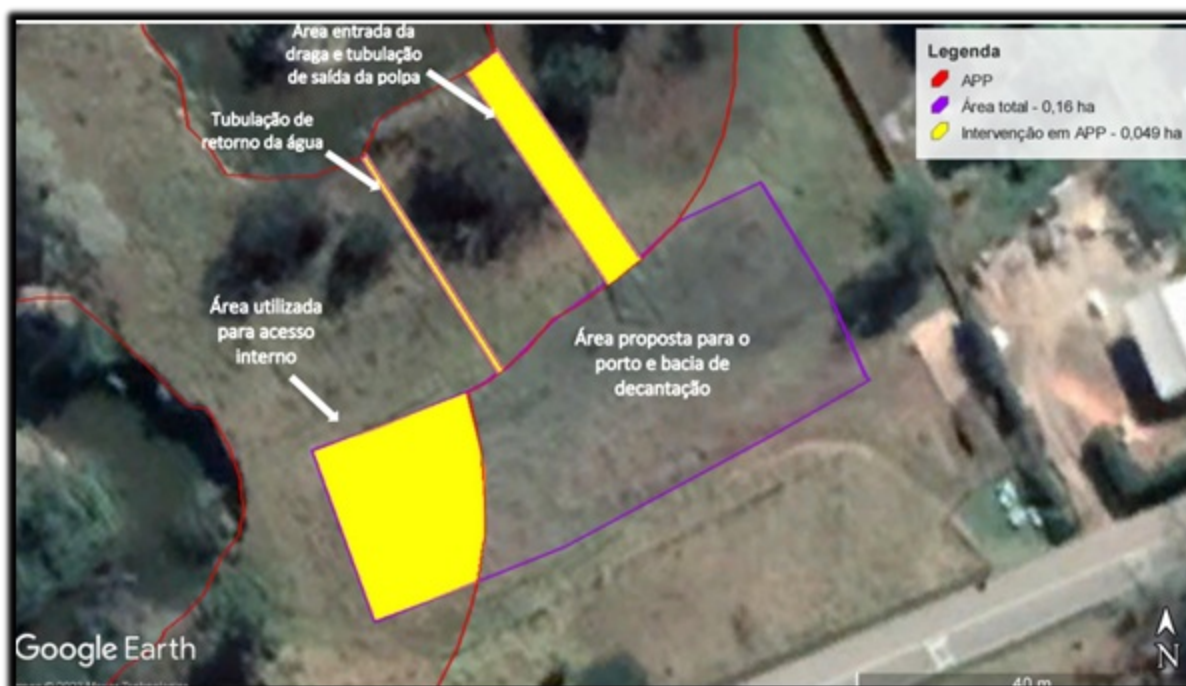
FIGURA 02: Imagem descrição do local das intervenções na propriedade Fazenda 2R, bairro Bicas de Baixo, município de Wenceslau Braz/MG

Na APP serão instaladas estruturas de captação da polpa, devolução da água residual relacionadas a exploração de areia e também do pátio para deposição temporária de areia.

Os locais de intervenção requeridos, considerados APP, onde ocorrerá a implantação de estrutura para a extração mineral de areia e cascalho por dragagem, estão recobertos de vegetação exótica, e as margens do rio onde ocorrerão as intervenções não estão desbarrancando.

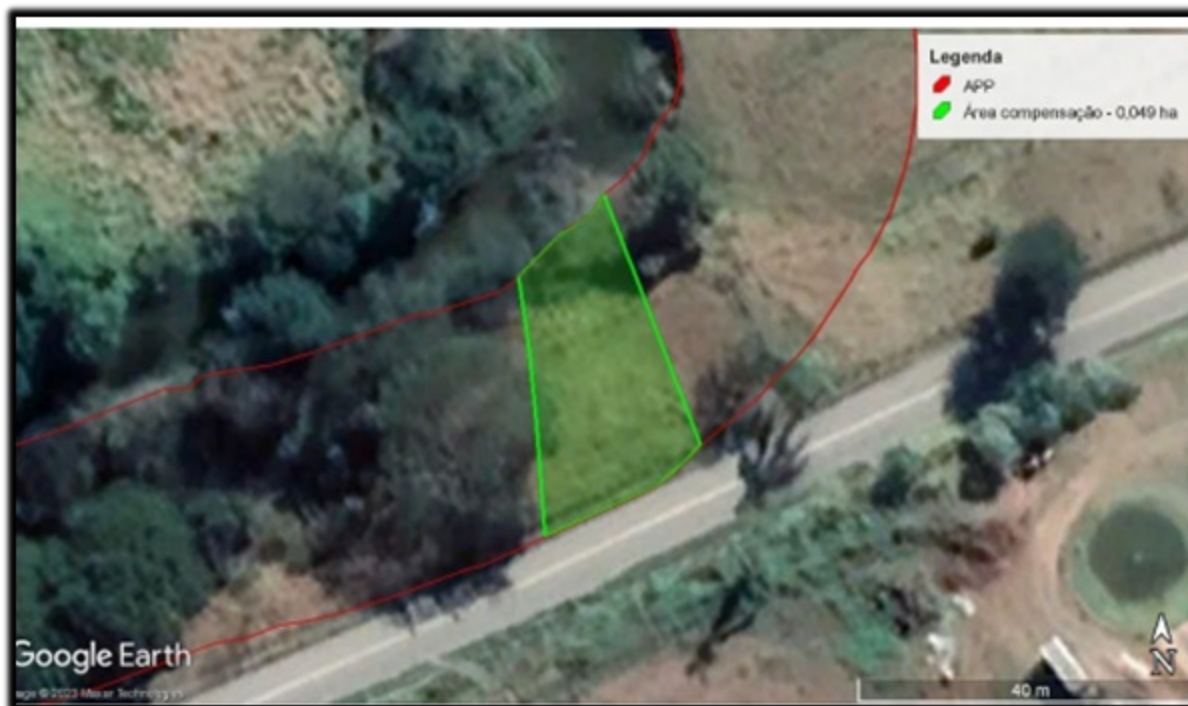
Foi apresentado como medida compensatória a recomposição de área de 0,049 ha, considerada área de preservação permanente, as margens do Rio Bicas, na mesma propriedade da intervenção, através do plantio de 82 mudas de espécies nativas da região, no espaçamento 3,0 x 2,0 m, sob coordenadas geográficas (UTM) N: 7.510.749 m e E: 460.357m, Datum SIRGAS 2000, Fuso 23K, descritas no Projeto Recomposição de Áreas Degradadas e Alteradas - PRADA de responsabilidade da Bióloga Ingrid Vitória Sousa Nogueira, CRBio/MG 128011/04-D, ART Obra / Serviço nº 20231000112597. O local está recoberto por gramínea exótica rasteira.

FIGURA 02: Imagem descrição do local da compensação na propriedade Fazenda 2R, bairro Bicas de Baixo, município de Wenceslau Braz/MG

Somos de parecer favorável à medida compensatória apresentada pela intervenção ambiental em APP, por esta estar em conformidade com a Legislação vigente e se encontrar dentro de área de preservação permanente e dentro da área de influência do empreendimento.
