Parecer nº 103/IEF/NAR POUSO ALEGRE/2024

PROCESSO Nº 2100.01.0010612/2024-17

PARECER ÚNICO

É objeto deste parecer analisar a solicitação de documento autorizativo de Intervenção ambiental para intervenção sem supressão de vegetação nativa em área de preservação permanente - APP em 0,0318 ha do Rio Mogi-Guaçu, para reparos e ampliações das estruturas de tubulação de captação de água e retorno de efluente tratado em imóvel rural do município de Jacutinga/MG, de propriedade do empreendimento Kamaleão Têxtil Ltda.

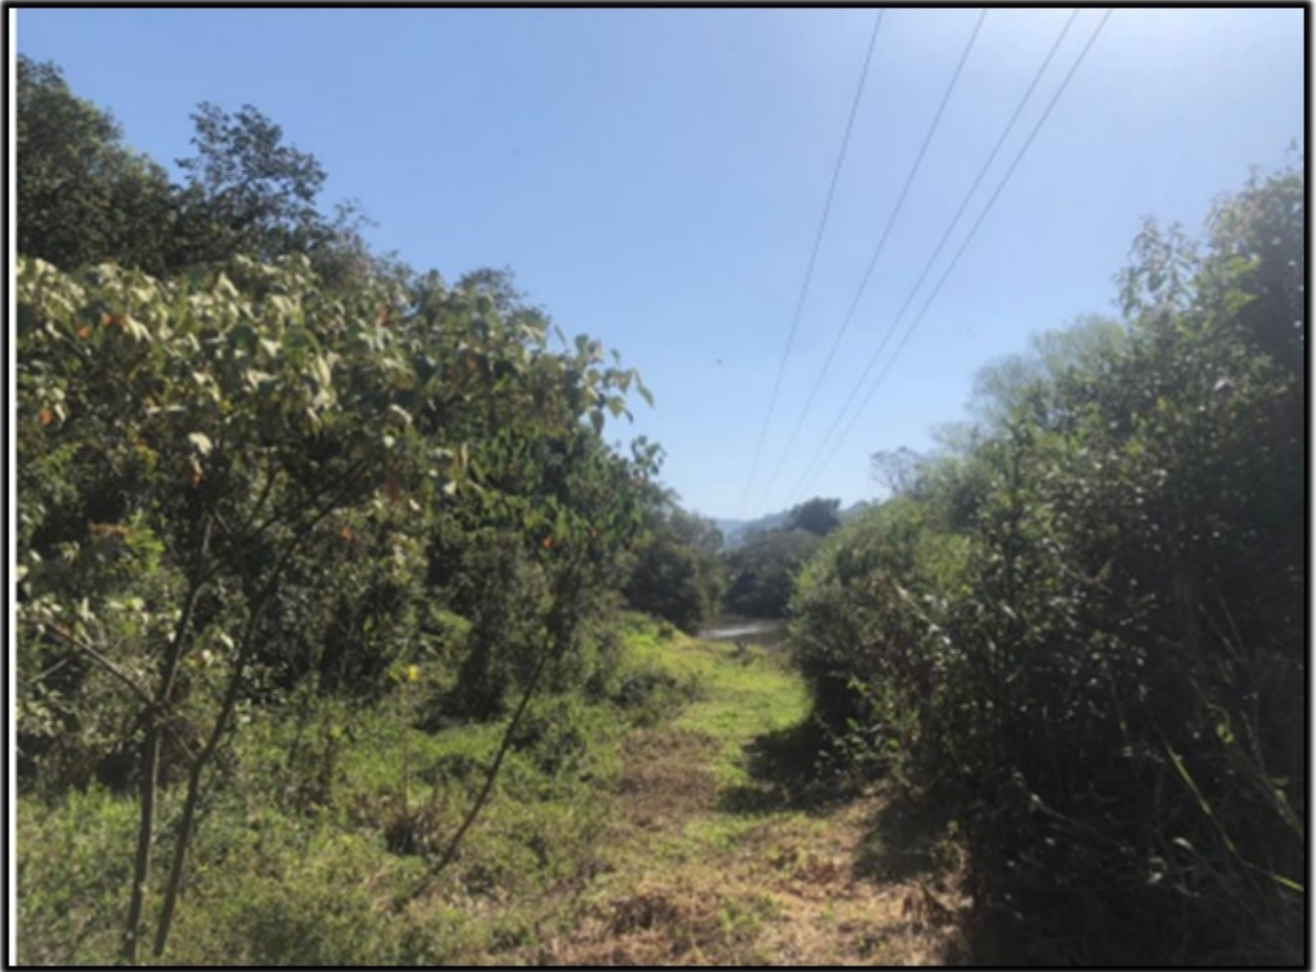
Imagem 2 - Local requerido para intervenção

O local de intervenção requerido (0,0318 ha), considerado APP, para reparos e ampliações das estruturas de tubulação de captação de água e retorno de efluente tratado, está recoberto de vegetação exótica rasteira, braquiária, e as margens do Rio Mogi-Guaçu onde ocorrerão as intervenções não estão desbarrancando.

Na vistoria foi constatado que há uma tubulação antiga já instalada e sem indícios de atividade recente.

Medida(s) Mitigadora(s): Utilizar condutores bem treinados, realizar a manutenção e calibragem do maquinário, coleta e disposição do lixo produzido; - Utilização de equipamentos regulados para que não ocorra vazamentos de óleo no local, além de poluição atmosférica entre outros.

Medida(s) Mitigadora(s): - Implantação de bacias de acumulação e retenção de águas pluviais e partículas sólidas de solo que são carregadas pelas águas pluviais; - Recomposição do talude através do plantio de gramíneas, a fim de evitar erosão e carregamento de partículas sólidas para o leito do córrego.

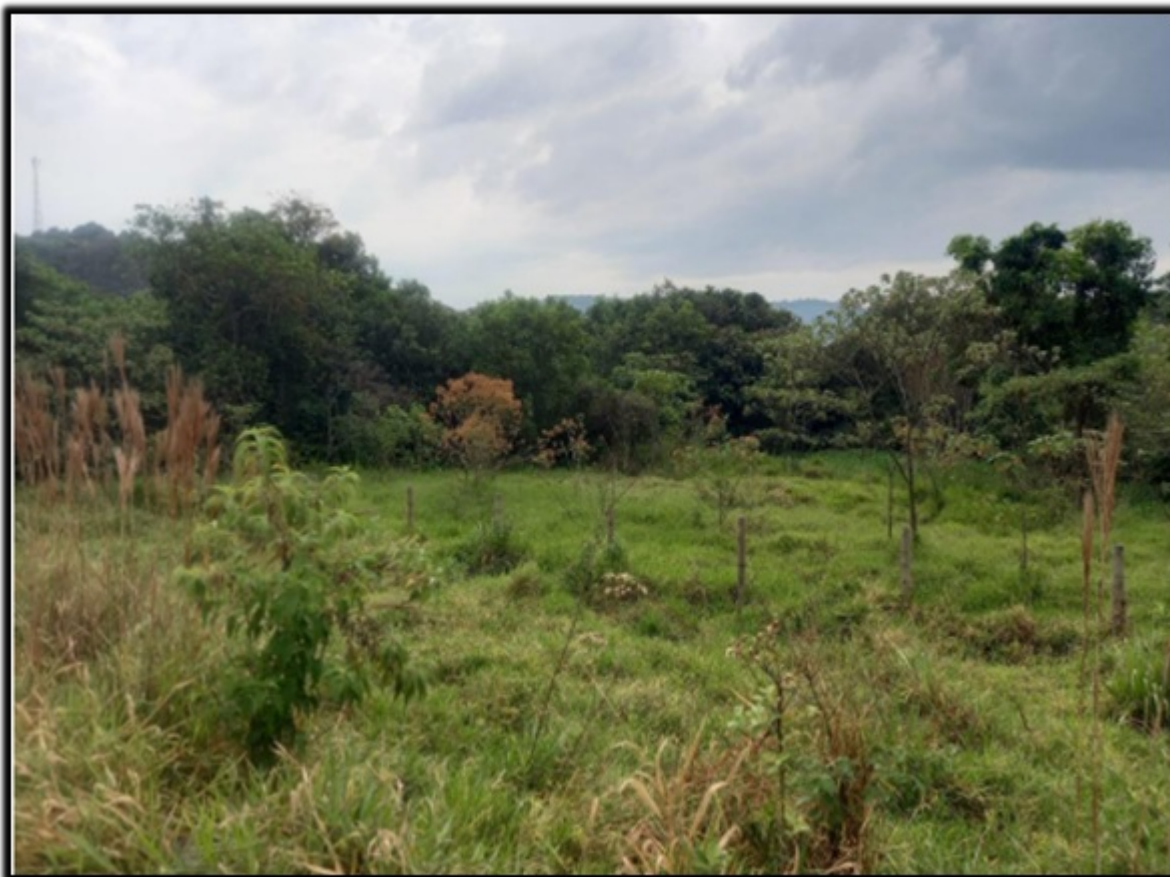
Imagem 3- Área destinada a compensação pela intervenção.

Foi apresentado como medida compensatória a recomposição, na mesma propriedade de área de 0,0318 ha, considerada área de preservação permanente, as margens do Rio Mogi-Guaçu, através do plantio de 27 mudas de espécies nativas da região, no espaçamento 3,0 x 4,0 m, coordenadas geográficas UTM 330.585 E / 7.536.568 S (Datum: SIRGAS 2000/Fuso: 23 K), descritas no Projeto Técnico de Reconstituição de Flora – PTRF de responsabilidade do Biólogo Alessandro Aparecido da Silva, CRBio/MG 078314/04-D, ART Obra / Serviço nº. MG2022100017164. O local está recoberto por gramínea exótica rasteira.

Somos de parecer favorável à medida compensatória apresentada pela intervenção ambiental em APP, por esta estar em conformidade a Legislação vigente e se encontrar dentro de área de preservação permanente e dentro da área de influência do empreendimento.
