Parecer nº 37/FEAM/URA ZM - CAT/2024

Parecer Único de Licenciamento Convencional nº 91213867 (processo SLA 1344/2023)			
PA SLA Nº: 1344/2023		SITUAÇÃO: Sugestão pelo Deferimento	
EMPREENDEDOR:	Frango Lagoa Dourada Ltda	CNPJ:	27.644.575/0001-01
EMPREENDIMENTO:	Frango Lagoa Dourada Ltda	CNPJ:	27.644.575/0001-01
MUNICÍPIO:	Lagoa Dourada	ZONA:	Rural
<b>CRITÉRIO LOCACIONAL INCIDENTE:</b>

## PARECER ÚNICO Nº

Licença de Operação Corretiva

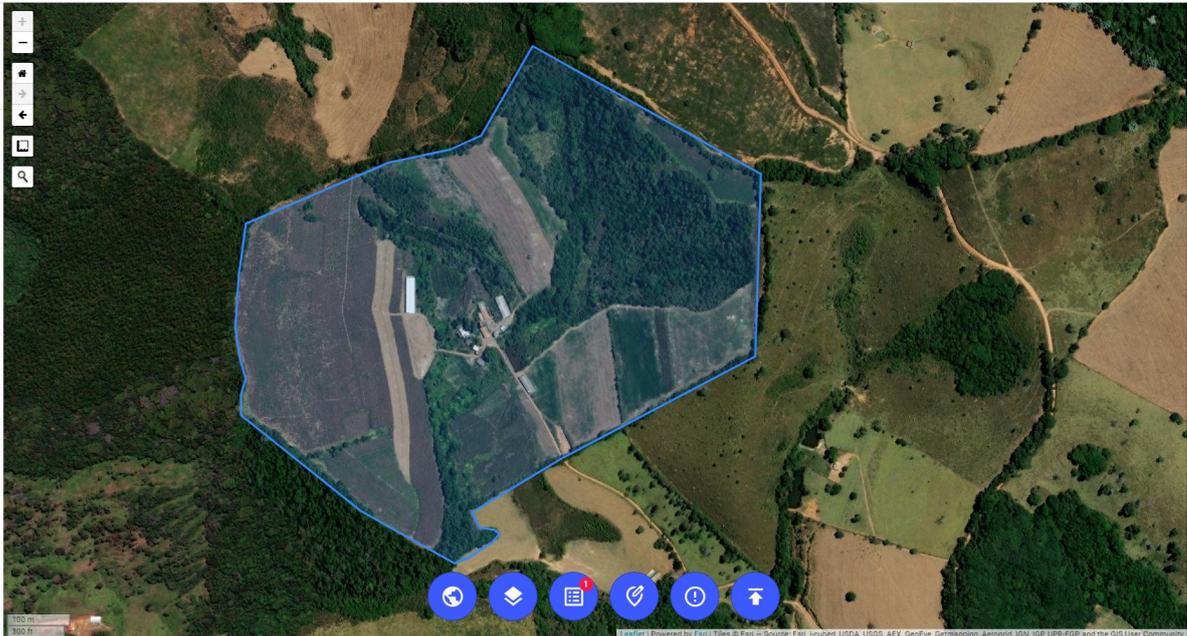
**Imagem 01:** Vista do empreendimento - FONTE: IDE SISEMA, 2023

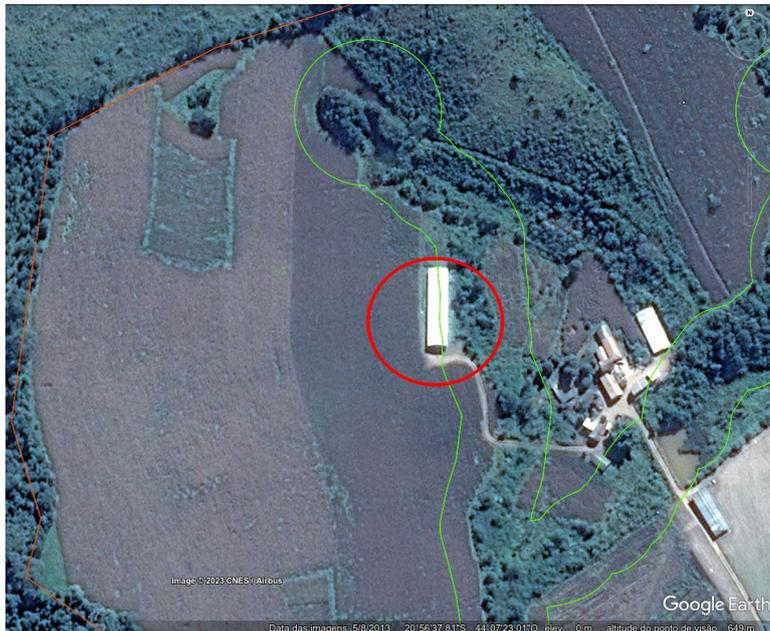
Já no que se refere à Granja 02 e o muro que fica ao seu redor, a estrada de acesso até esta granja e o poço de captação de água subterrânea, foi constatado que estas estruturas foram instaladas após 22/07/2008.

**Imagem 03:** Observa-se na imagem de 08/05/2013, através da demarcação do círculo vermelho, a existência da Granja 2 e de sua estrada de acesso que estão em parte inseridos em APP. Fonte da imagem: Google Earth Pro.

Desta forma, entende-se não haver possibilidade legal para a regularização das intervenções ambientais, referentes à intervenção em APP por parte do galpão da chamada Granja 2 e o muro a seu redor. Sendo assim, será condicionante deste Parecer a demolição da Granja 2, de seu muro e de parte da estrada que dá acesso a ela, assim como a recuperação destas áreas.

Portanto, para as estruturas em APP cujas instalações ocorreram posterior a 22/07/2008, foram condicionados neste Parecer Único, a demolição da Granja 2, de seu muro e de parte da estrada que dá acesso até ela; assim como a apresentação e execução de um PRADA (Projeto de Recuperação de Áreas Degradadas e Alteradas), com objetivo de executar a recuperação da vegetação no trecho de APP intervinda, após os trabalhos de remoção das estruturas físicas (condicionantes nº 06 e 07).

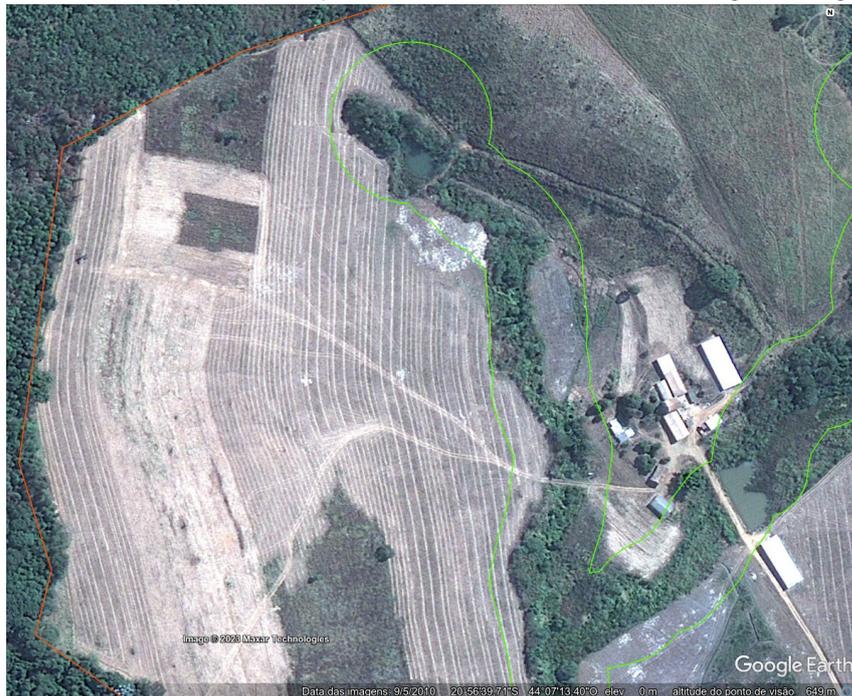
**Imagem 04:** Observa-se na imagem de 05/09/2010, que a Granja 2 e sua estrada de acesso ainda não haviam sido instalados. Fonte da imagem: Google Earth Pro.

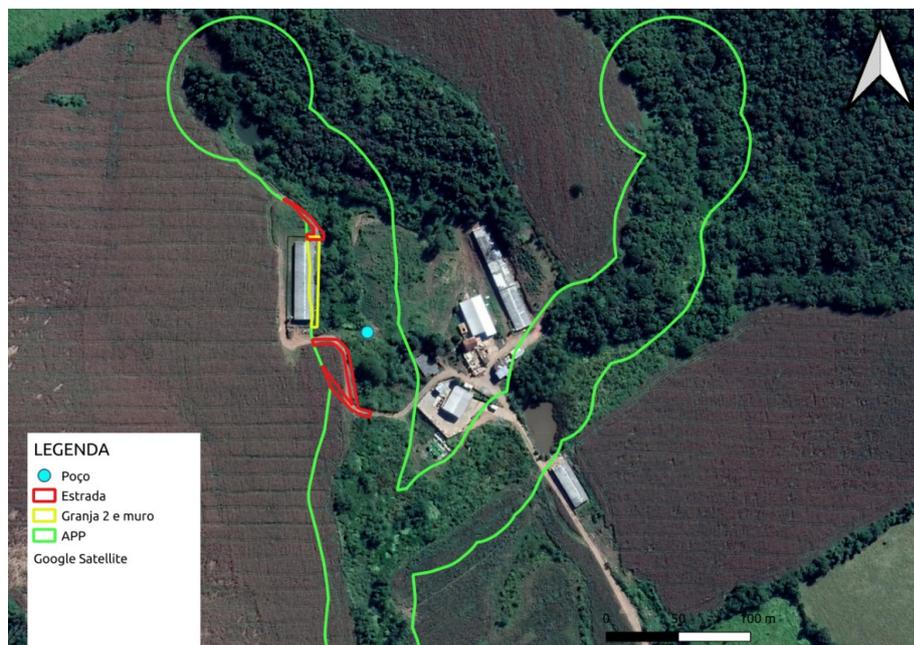
A partir dos arquivos vetoriais apresentados por parte do empreendimento junto ao presente processo, foi realizado o cálculo destas áreas intervindas em momento posterior a 22/07/2008 e constatou-se que a área da intervenção em APP referente à Granja 2 até seu muro é de 373,59 m<sup>2</sup> e a área da intervenção em APP referente à estrada que dá acesso à Granja 2 é de 539,02 m<sup>2</sup>.

**Imagem 05:** Observa-se na imagem de 20/04/2021 a demarcação das estruturas em APP que foram instaladas após 22/07/2008. Fonte da imagem: Google Earth Pro.

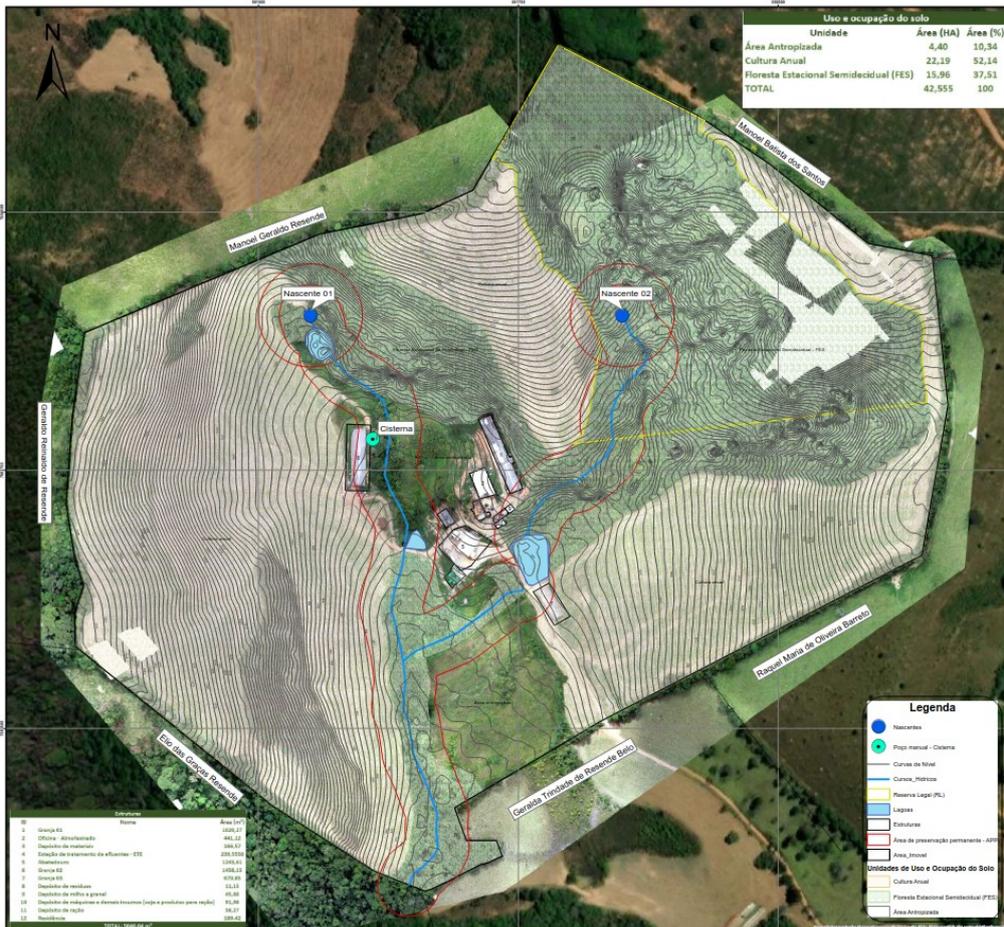
**Uso e ocupação do solo**

Sistema de Coordenadas: SIRGAS 2000 UTM zona 23S  
Projeção Transversa de Mercator - UTM  
Datum: SIRGAS 2000  
Meridiano Central: -49.0000  
Unidade: Metros  
Escala: 1:500

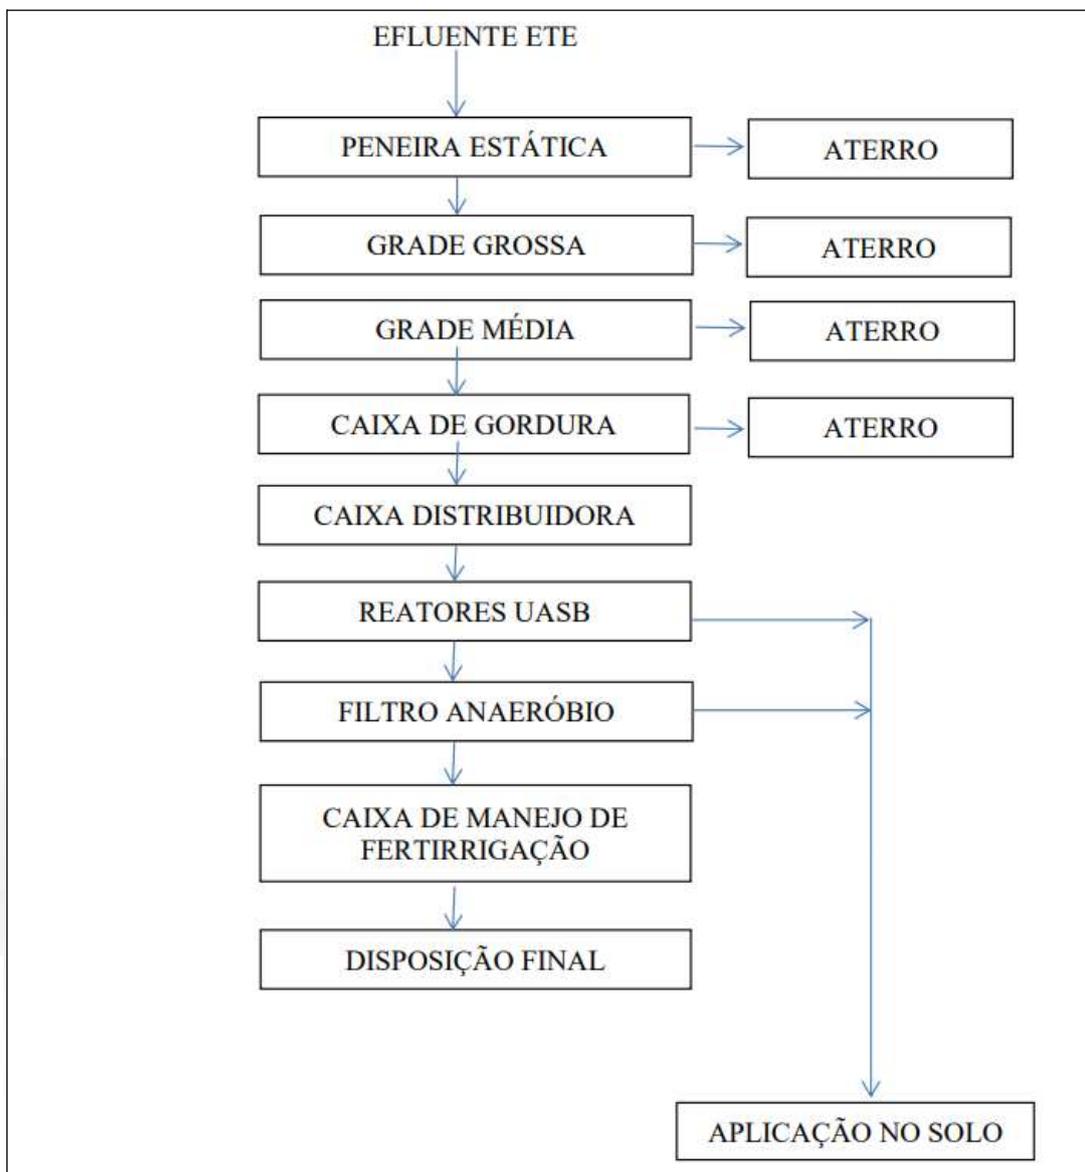
O fluxograma da ETEi pode ser compreendido através da imagem a seguir:

**Imagem 08:** Fluxograma do sistema de tratamento de efluentes industriais

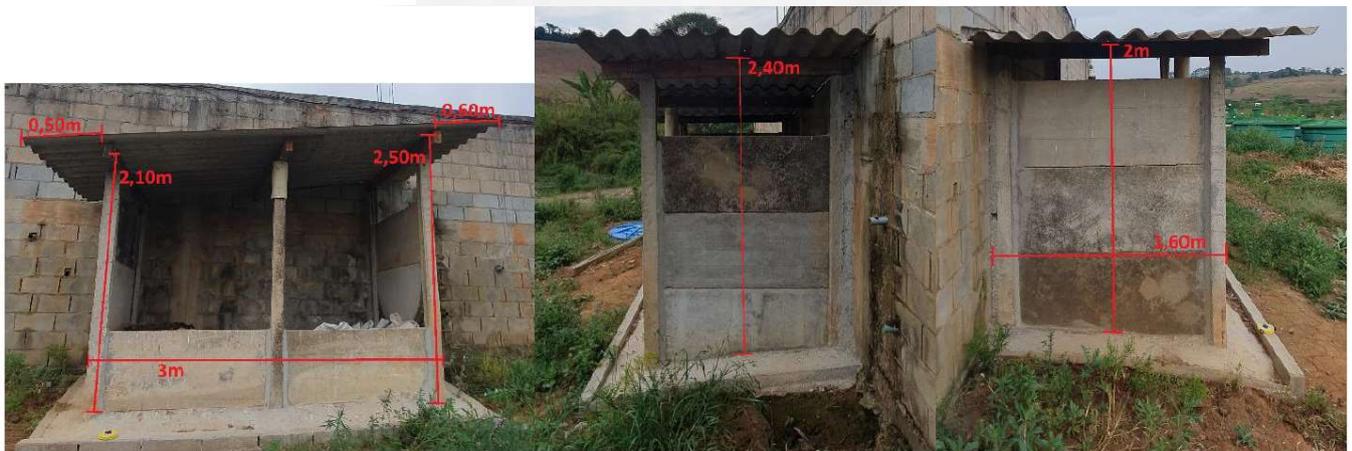
A composteira foi construída com piso de concreto, paredes laterais e fundo em alvenaria ou placas de cimento e fechamento frontal em madeira, com cobertura de telhas de amianto. A composteira está instalada próximo ao frigorífico e ETE.

**Imagem 08:** Vista da composteira instalada.

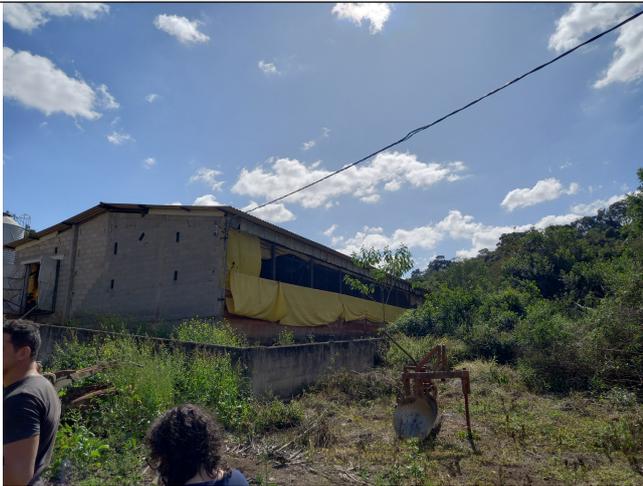
**Imagem 01:** Vista parcial do galpão construído em APP após 22 de Julho de 2008.

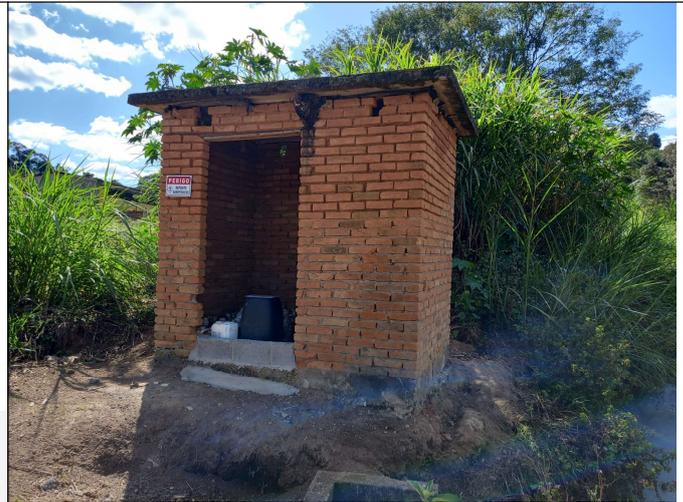
**Imagem 02:** Vista do galpão de resíduos (embalagens vazias de agrotóxicos) instalado em APP (área rural consolidada).

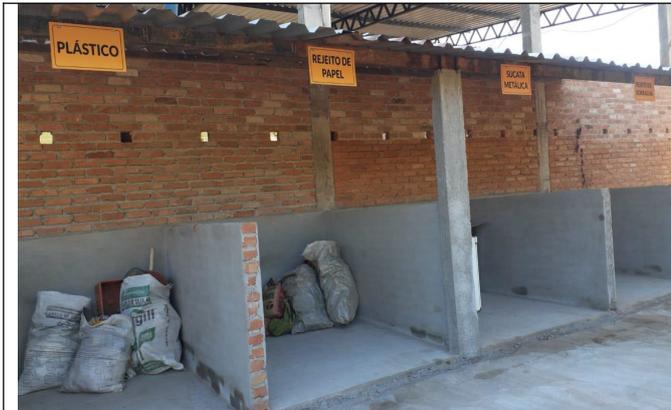
**Imagem 03:** Vista do galpão de armazenamento temporário de resíduos (DTR)

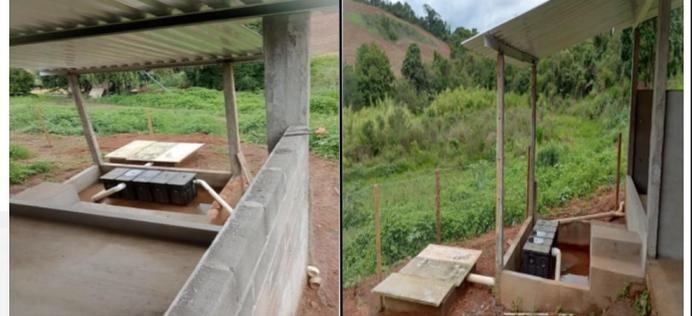
**Imagem 04:** Vista da CSAO que recebe o efluente oleoso da garagem e da baía de acondicionamento temporário de resíduos oleosos

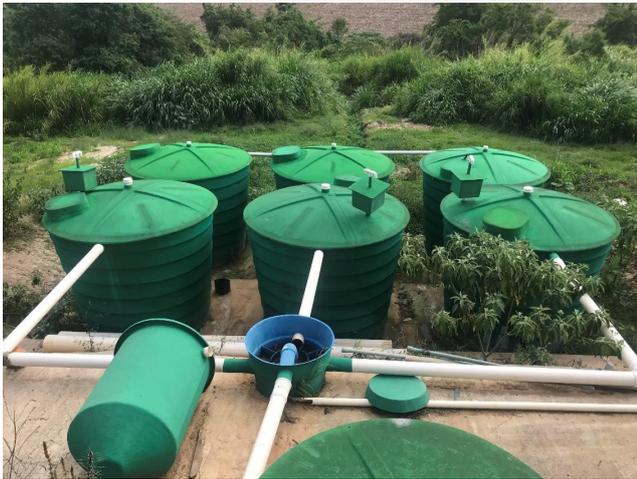
**Imagem 05:** Vista da ETE do abatedouro de aves

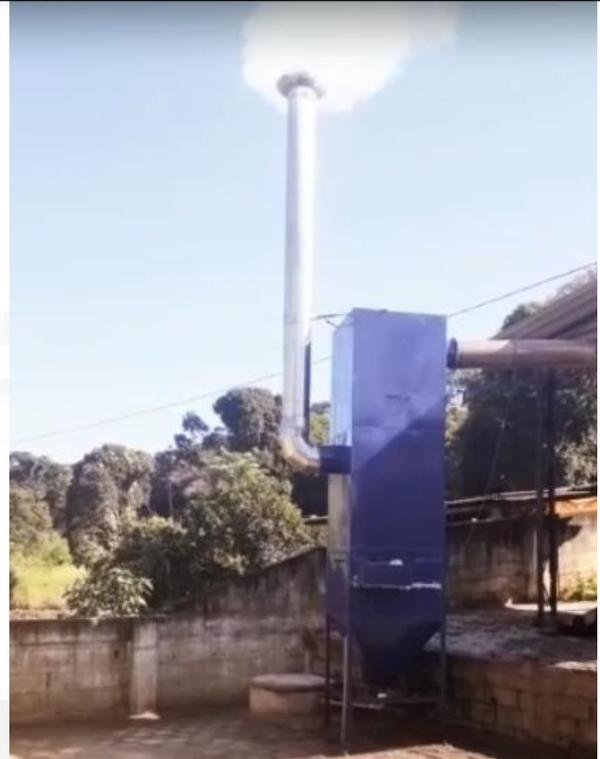
Os efluentes atmosféricos gerados na caldeira a lenha são tratados através de um lavador de gases.

**Imagem 06:** Vista do lavador de gases da chaminé da caldeira
