Parecer nº 54/IEF/NAR POUSO ALEGRE/2025

PARECER ÚNICO

Uso a ser dado a área	Especificação	Área (ha)
Infraestrutura	Construção de uma ponte e pátio de manobra	0,1610

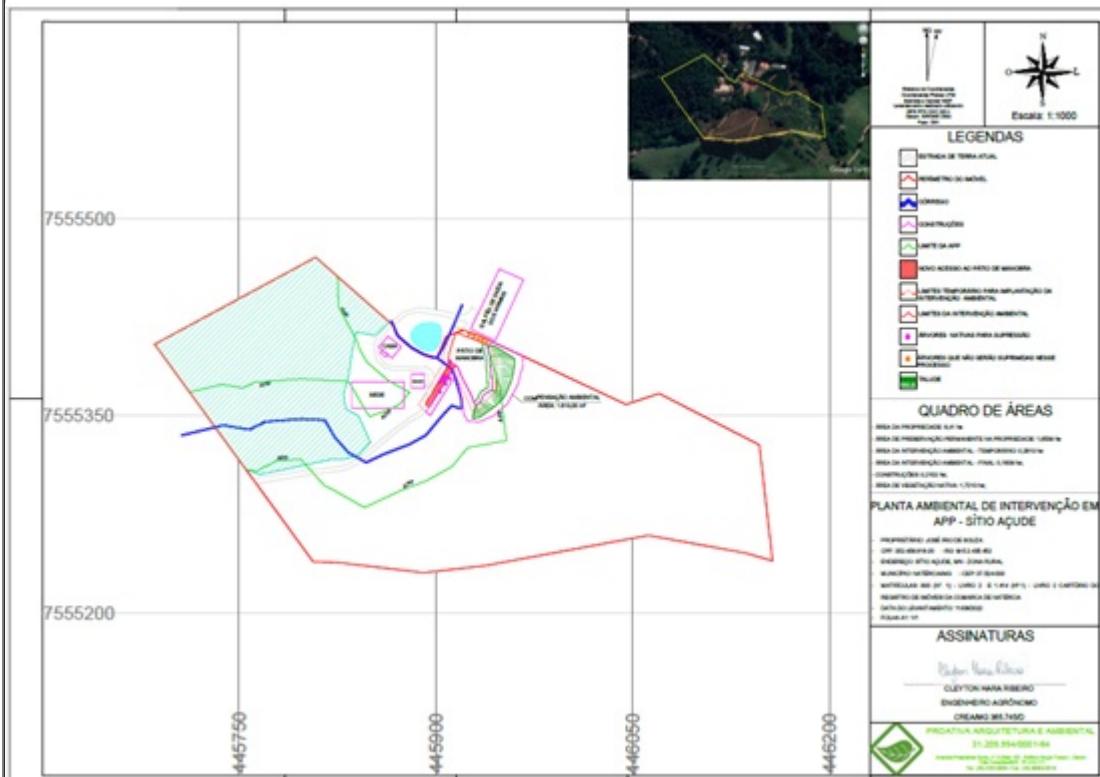
FIGURA 02: Planta topográfica do Sítio Açude, Bairro Serra dos Buenos, município de Natércia/MG, contemplado neste parecer.

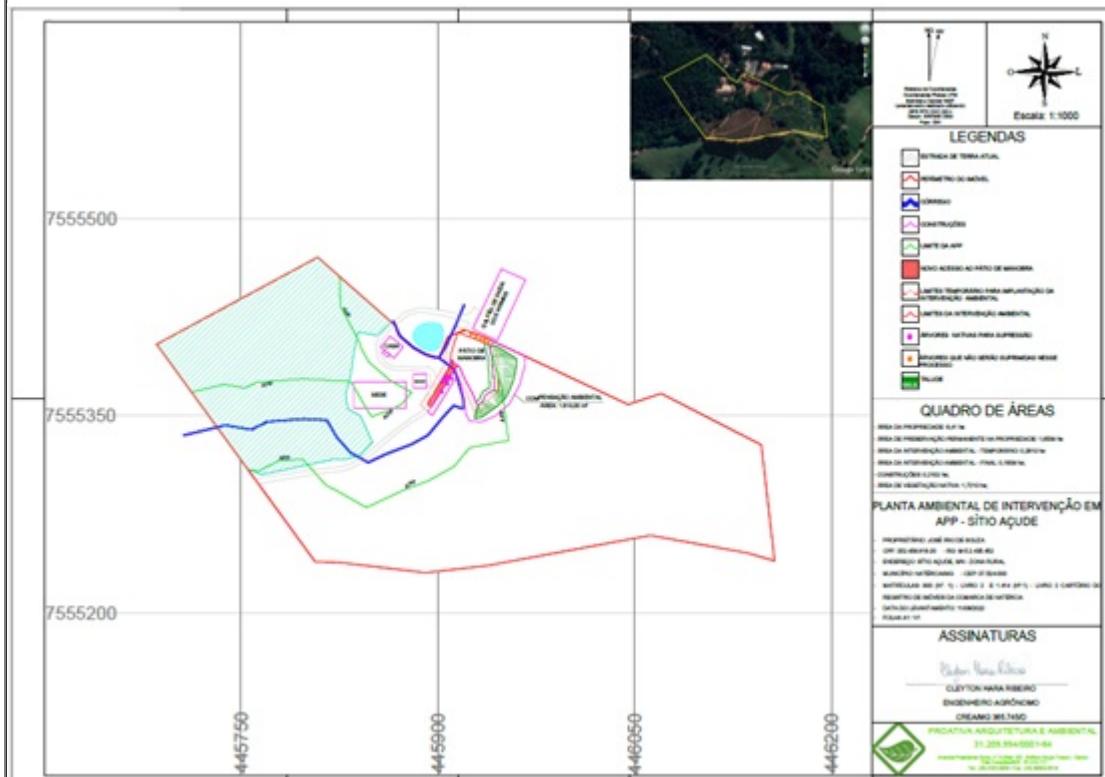
FIGURA 04: Planta topográfica do Sítio Açude, Bairro Serra dos Buenos, município de Natércia/MG, com as áreas de intervenção ambiental em APP.

Foi constatado que as áreas onde ocorrerão as intervenções estão localizadas dentro da área de preservação permanente (APP) do córrego sem denominação.

Cabe ressaltar que a faixa de APP do Córrego sem denominação no local da intervenção ambiental é de 30 (trinta) metros, nos termos da alínea a, inciso I, artigo 9º, da Lei Estadual 20.922/2013.

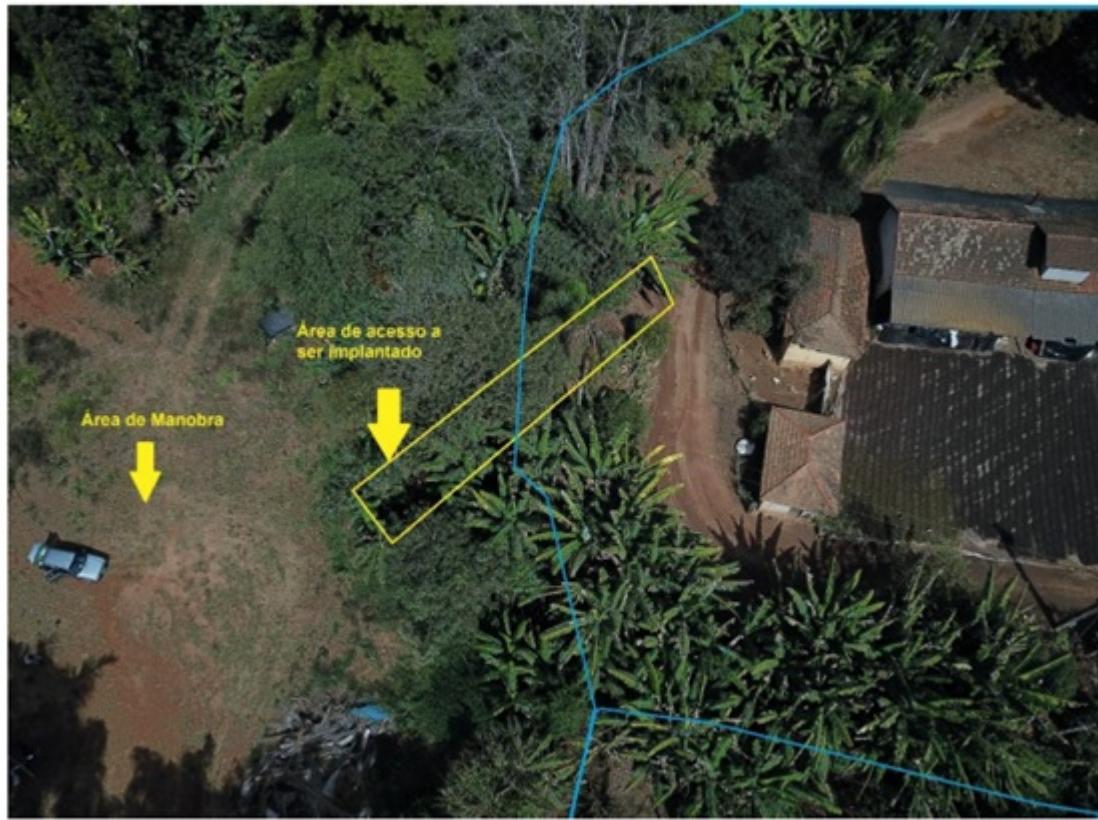
FIGURA 05: Imagem da intervenção em APP, construção de ponte (em amarelo) no córrego sem denominação, na propriedade Sítio Açude, Bairro Serra dos Buenos, município de Natércia/MG.

A Área de Preservação Permanente na propriedade é recoberta por vegetação nativa arbórea (Mata) em estágio inicial de regeneração natural, gramínea exótica (Braquiária), bananeiras e árvores isoladas nativas vivas, não está isolada por cerca de arame em sua totalidade e não há vestígios de animais domésticos de médio e grande porte pastando no local.

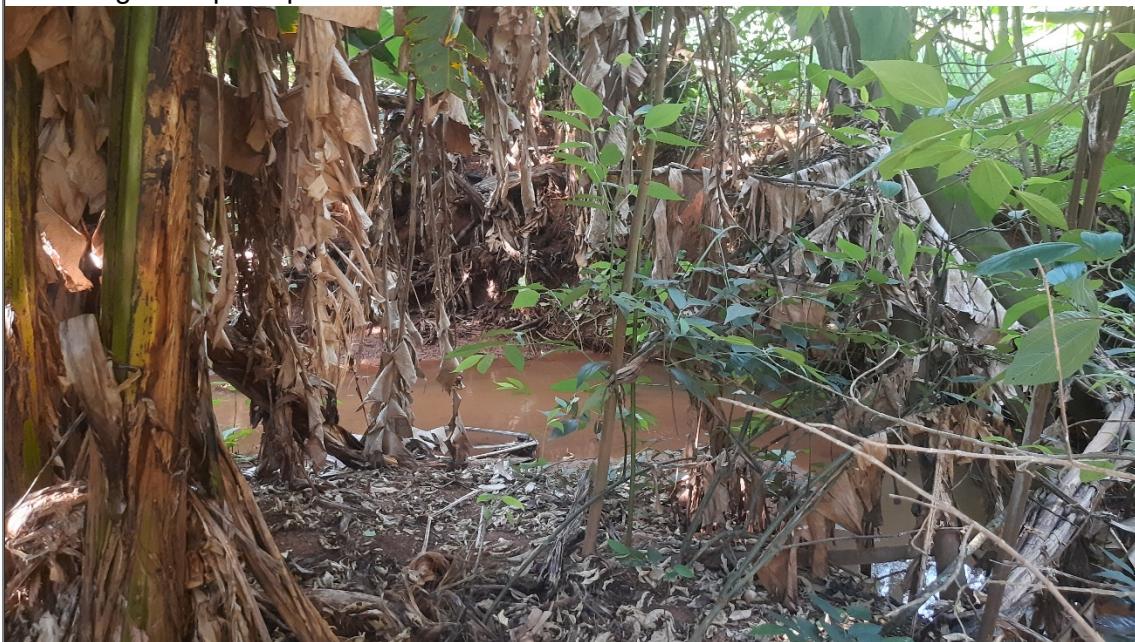
FIGURA 06: Imagem do local da intervenção ambiental em APP para construção de uma ponte no Sítio Açude, Bairro Serra dos Buenos, município de Natércia/MG.

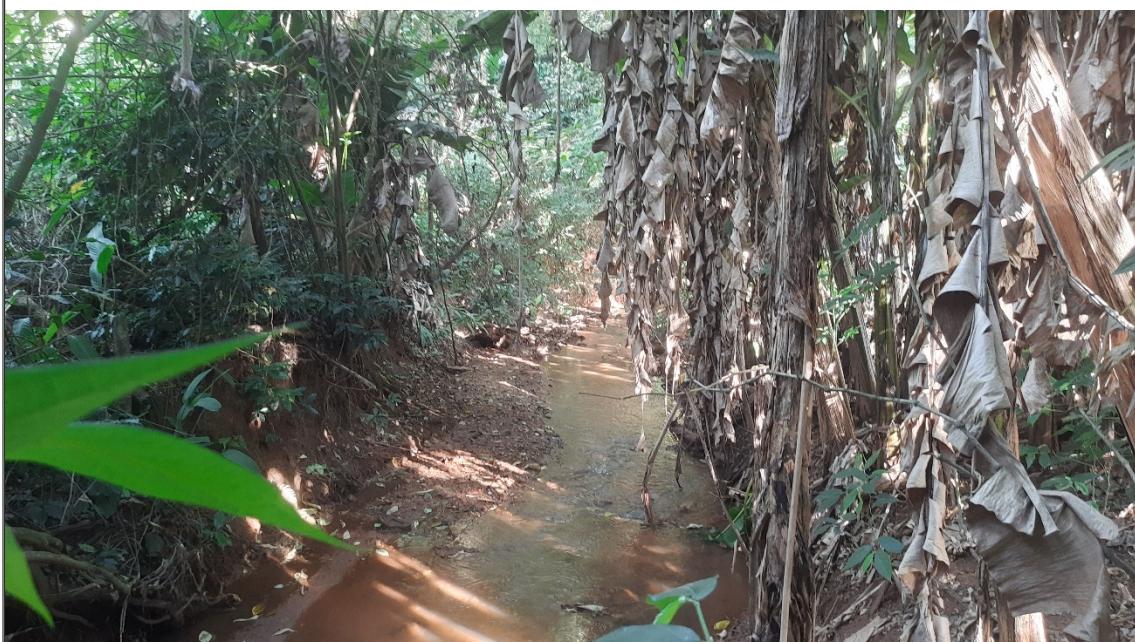
O local da intervenção para construção de ponte não está isolado por cerca de arame e não há vestígios de animais domésticos de médio e grande porte pastando na área.

FIGURA 08: Imagem do local de intervenção ambiental em APP, para construção de ponte, situada no Sítio Açude, Bairro Serra dos Buenos, município de Natércia/MG.

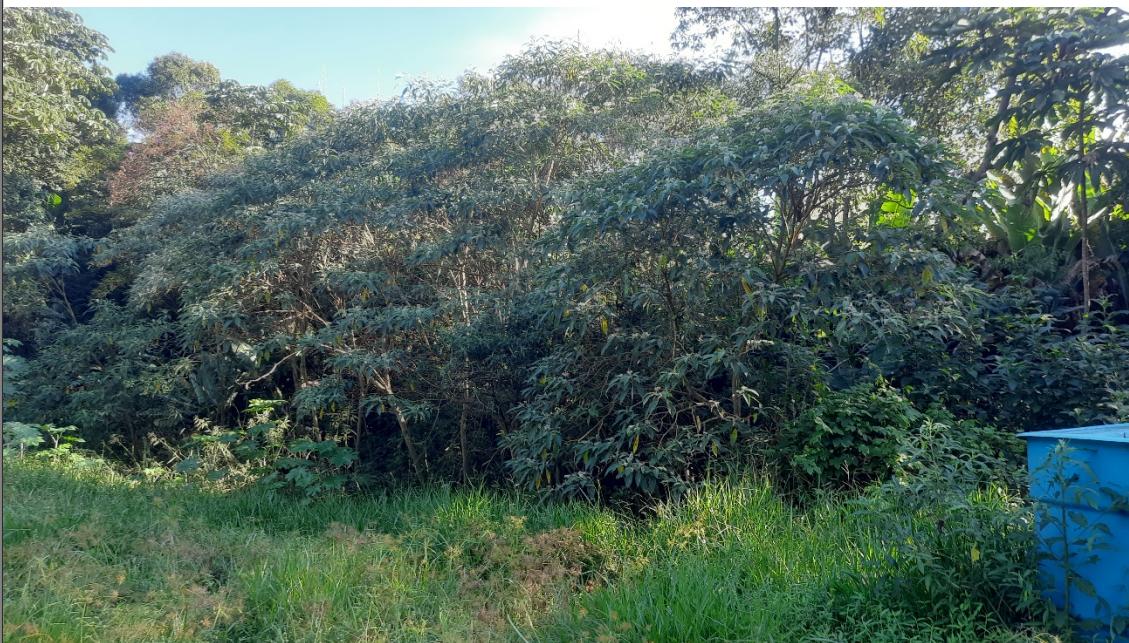
FIGURA 09: Imagem do local de intervenção ambiental em APP, para construção de ponte, situada no Sítio Açude, Bairro Serra dos Buenos, município de Natércia/MG.

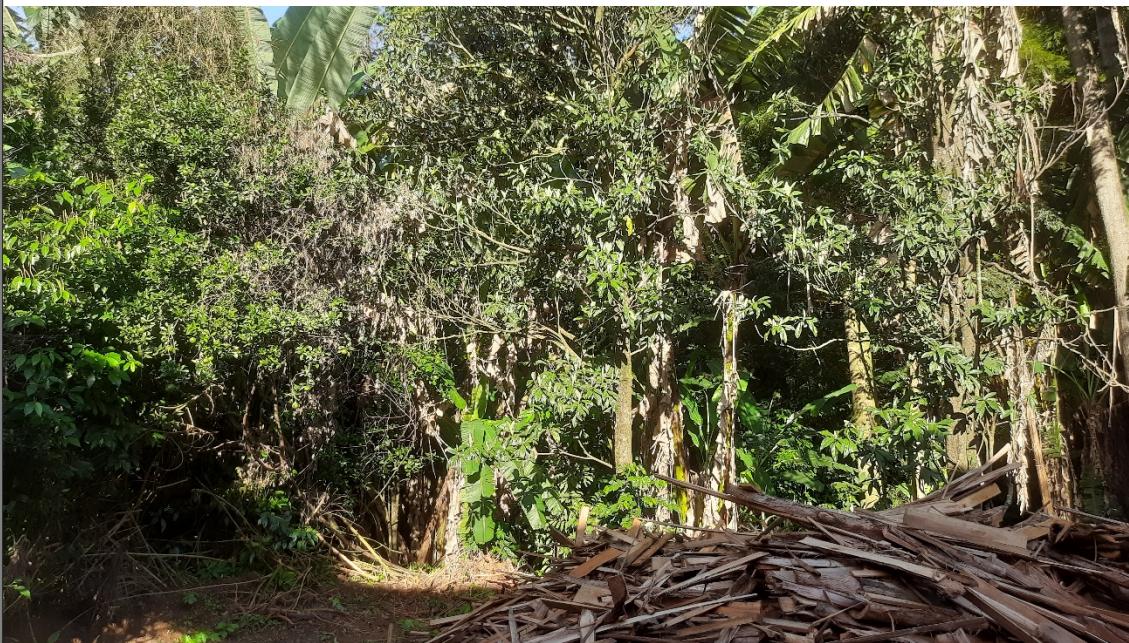
O local de intervenção (00,05,15 ha), considerado APP, para construção de ponte, está recoberto por vegetação nativa arbórea classificada como Floresta Estacional Semidecidual Montana em estágio inicial de regeneração natural e por vegetação exótica rasteira, além de que as margens do córrego onde ocorrerá a intervenção não está desbarrancando.

FIGURA 10: Local da intervenção ambiental em APP para construção de ponte, no Sítio Açude , Bairro Serra dos Buenos, município de Natércia/MG.

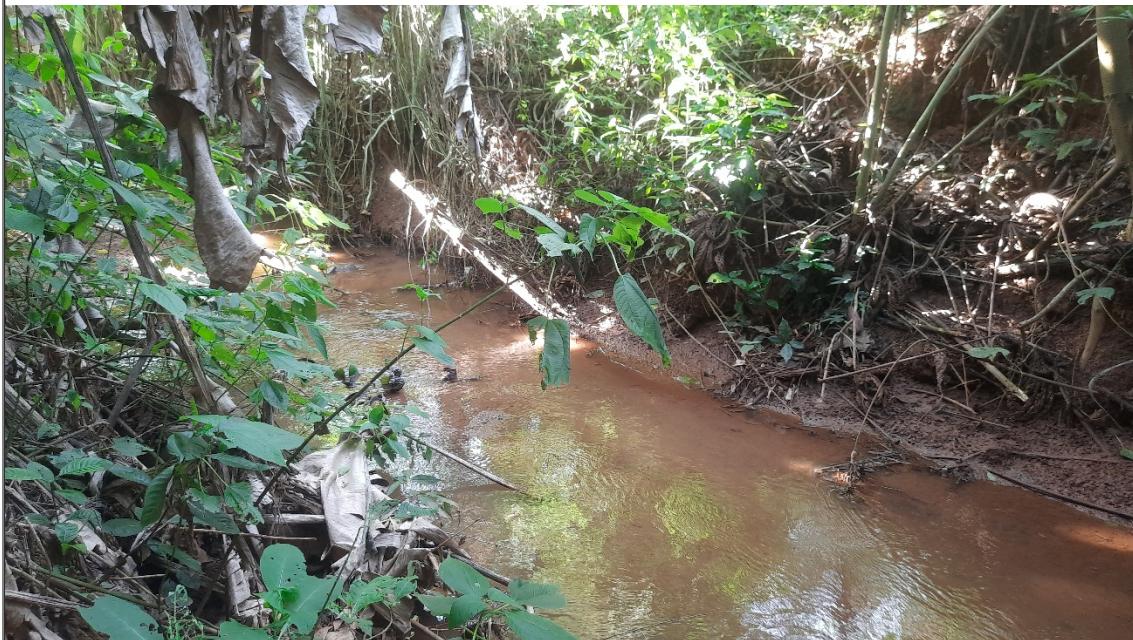
FIGURA 11: Imagem do Córrego sem denominação, presente no Sítio Açude, Bairro Serra dos Buenos, município de Natércia/MG

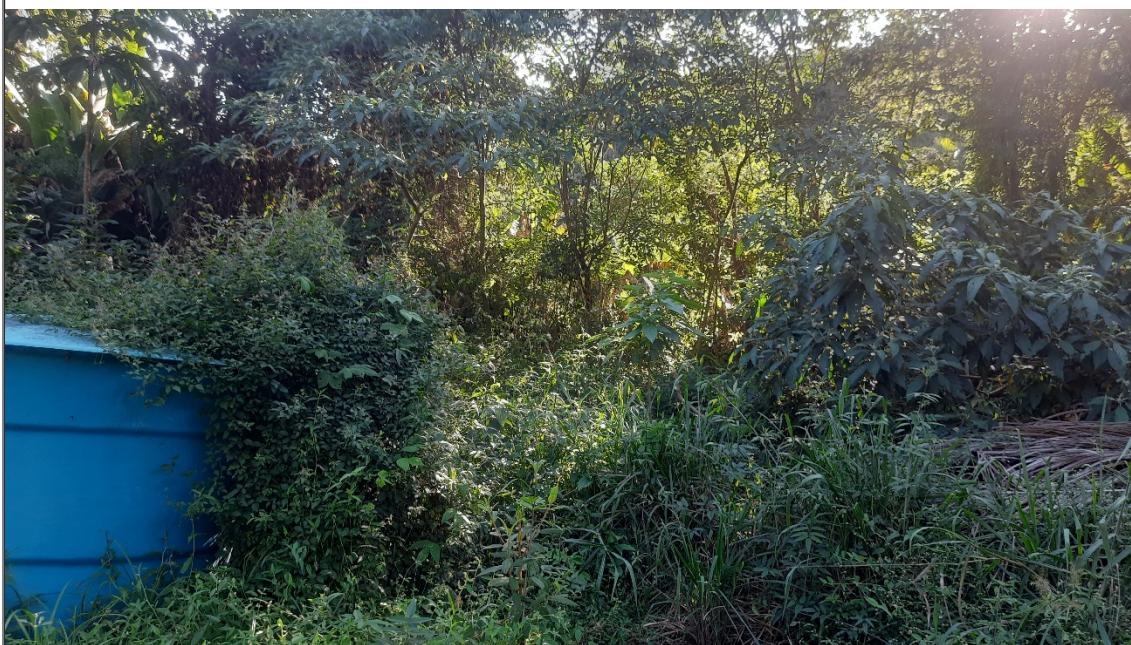
FIGURA 12: Imagem da área de preservação permanente – APP do Córrego sem denominação, presente no Sítio Açude, Bairro Serra dos Buenos, município de Natércia/MG.

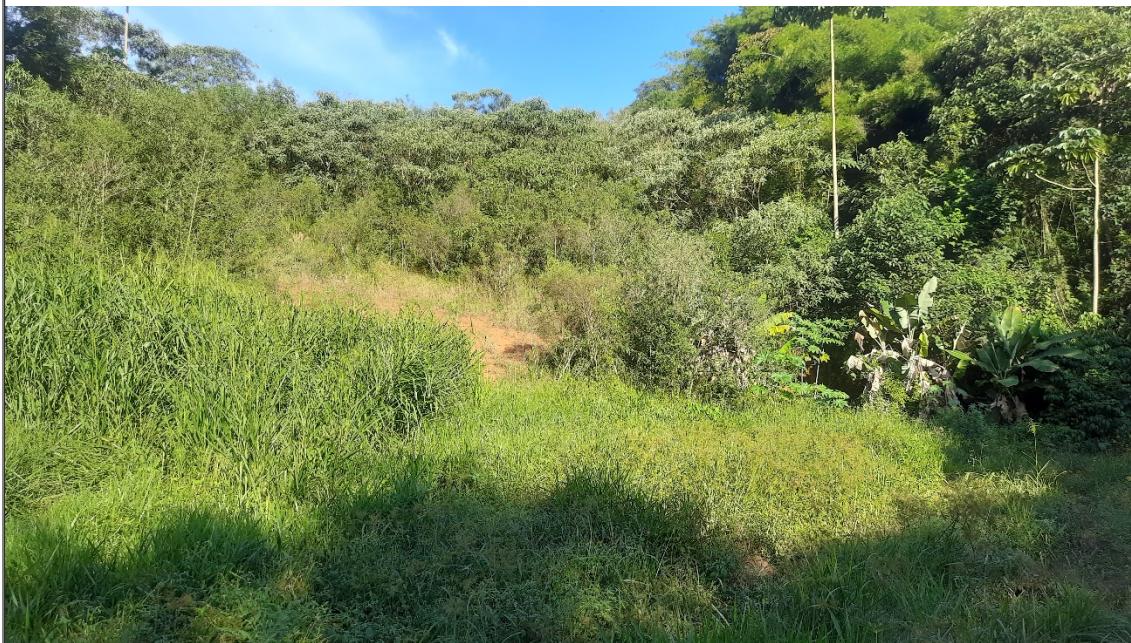
Foi apresentado Projeto de Recomposição de Áreas Degradadas e Alteradas – PRADA, descrevendo a recomposição em uma área total de 00,16,11 ha, considerada APP do curso d'água sem denominação, situado dentro dos limites do imóvel, através da condução da regeneração natural, coordenadas geográficas (UTM) 445.919 E / 7.555.393 S e 445.930 E / 7.555.367 S (Datum SIRGAS 2000), conforme proposta descrita no PRADA, de responsabilidade do Engenheiro Agrônomo Cleyton Hara Ribeiro, CREA-SP nº. 365745/D, ART Obra / Serviço nº. MG20242866265, anexado ao processo SEI. O local está recoberto por gramínea exótica (Braquiária) e engloba a área de preservação permanente, denominada pátio de manobra, descrita no BO nº. 2021-009377770-001.

FIGURA 13: Imagem da área de implantação do PRADA (recomposição da APP), no Sítio Açude, Bairro Serra dos Buenos, município de Natércia/MG.

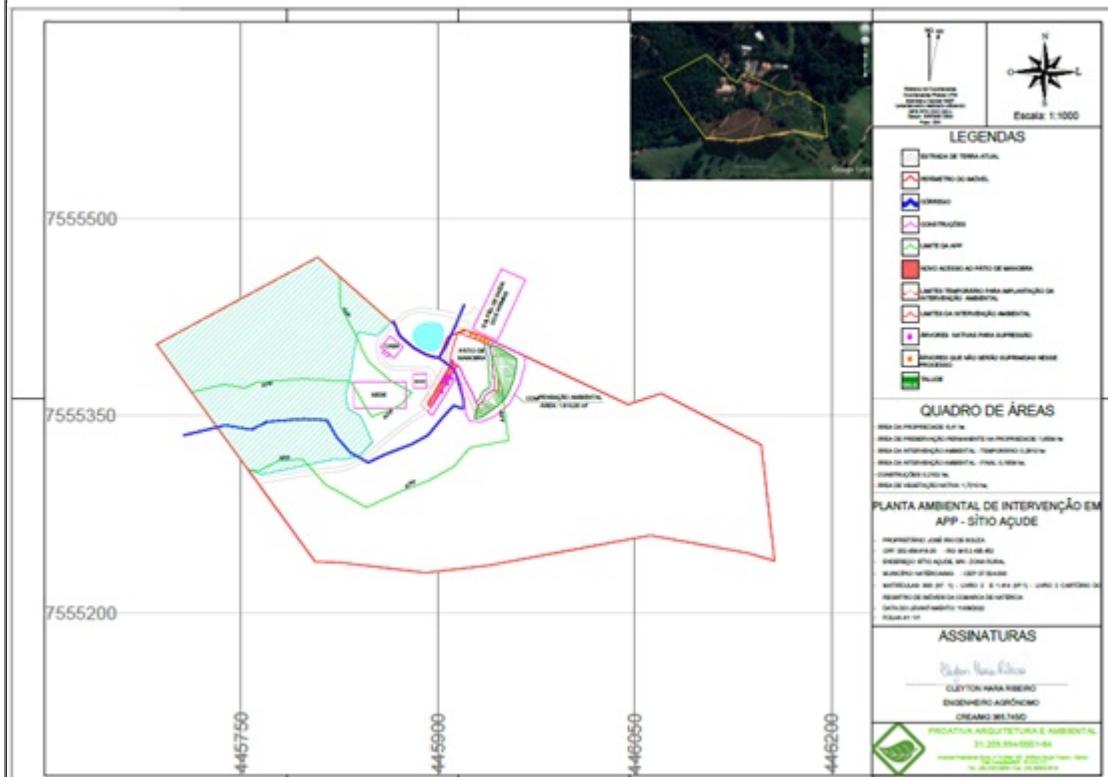
FIGURA 14: Planta topográfica da área de compensação ambiental, situada em APP, implantação do PRADA, no Sítio Açude, Bairro Serra dos Buenos, município de Natércia/MG.

Foi apresentado como medida compensatória, pela intervenção em APP com supressão de cobertura vegetal nativa, na mesma propriedade (Sítio Açude), a recomposição de uma área de 00,16,11 ha, considera área de preservação permanente, as margens do Córrego sem denominação, através da condução da regeneração natural, coordenadas geográficas (UTM) 445.919 E / 7.555.393 S e 445.930 E / 7.555.367 S (Datum SIRGAS 2000, Fuso 23 K), descritas no Projeto de Recomposição de Áreas Degradadas e Alteradas – PRADA de responsabilidade do Engenheiro Agrônomo Cleyton Hara Ribeiro, CREA-SP nº. 365745/D, ART Obra / Serviço nº. MG20242866265. O local está recoberto por gramínea exótica rasteira, não está isolado por cerca de arame e inclui a área de preservação permanente objeto de autuação e descrita no BO nº. 2021-009377770-001, denominada "pátio de manobra".

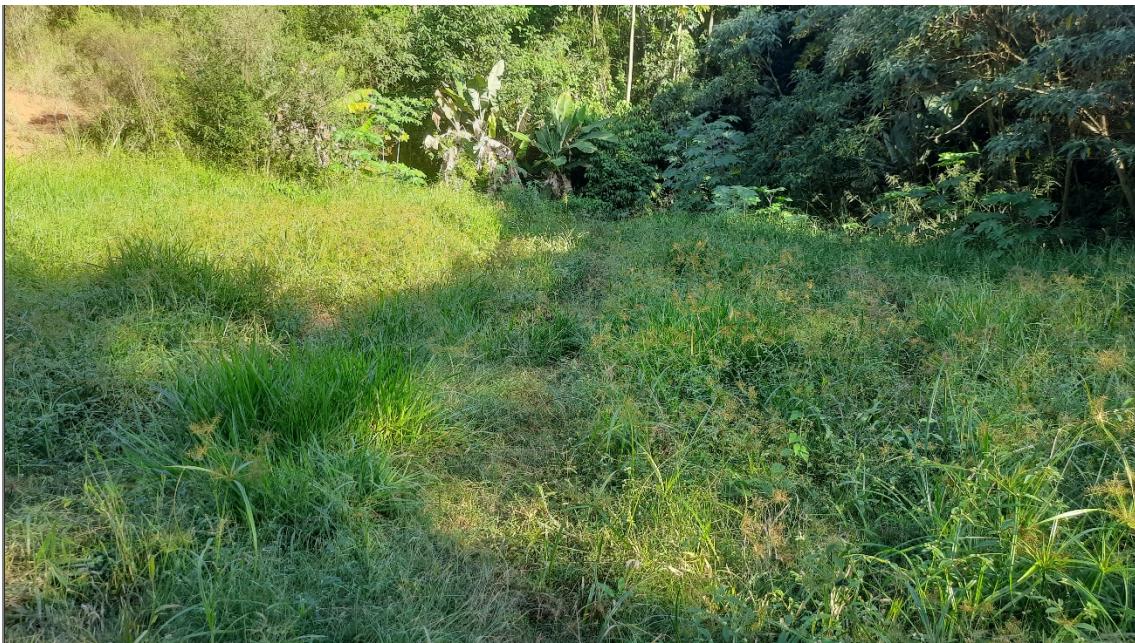
FIGURA 15: Local da área de compensação ambiental em APP, implantação do PRADA, no Sítio Açude, Bairro Serra dos Buenos, município de Natércia/MG.

Somos de parecer favorável à medida compensatória apresentada pela intervenção ambiental em APP, por esta estar em conformidade a Legislação (Resolução nº. 369/2006) e se encontrar dentro de área de preservação permanente e dentro da área de influência do empreendimento.
