Instituto Estadual de Florestas

Parecer nº 56/IEF/NAR POUSO ALEGRE/2026

## PARECER ÚNICO

Trata-se de processo para obtenção de Documento Autorizativo de Intervenção Ambiental – D.A.I.A., de mineração de areia e cascalho em leito de rio, nas margens do Rio Mogi Guaçu, no imóvel rural denominado Sítio Santo Antônio (Bairro Santo Antônio), município de Tocos do Mogi/MG, onde foi observado em campo que no local considerado APP há infraestruturas (tubulação de sucção, canal de retorno, caixa de decantação, pátio) instaladas, contudo não há nenhuma atividade.

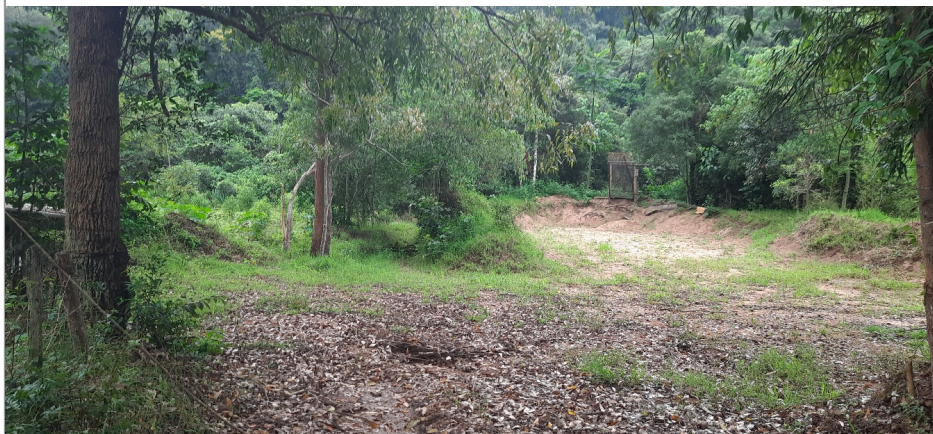
*FIGURA 01: Imagem do local do empreendimento, extração mineral de areia e cascalho em leito de rio, na propriedade Sítio Santo Antônio, Bairro Santo Antônio, município de Tocos do Mogi/MG, contemplado neste parecer.*

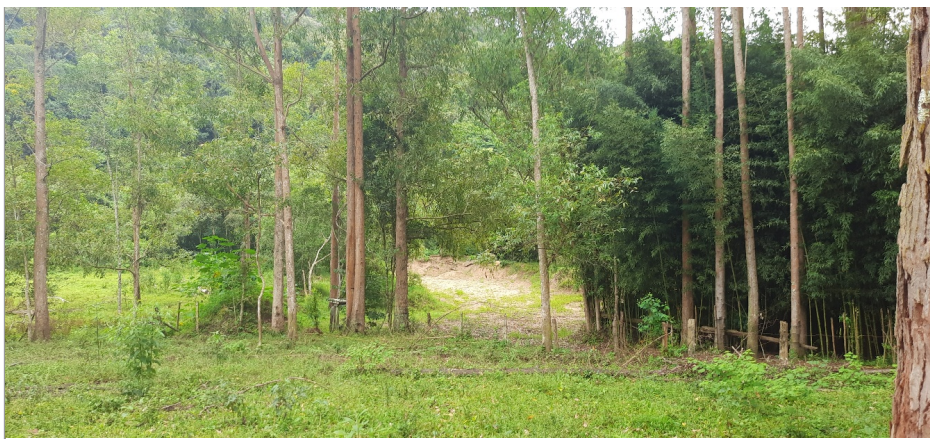
**FIGURA 02:** Panorâmica da propriedade Sítio Santo Antônio, Bairro Santo Antônio, município de Tocos do Mogi/MG, local do empreendimento mineral.

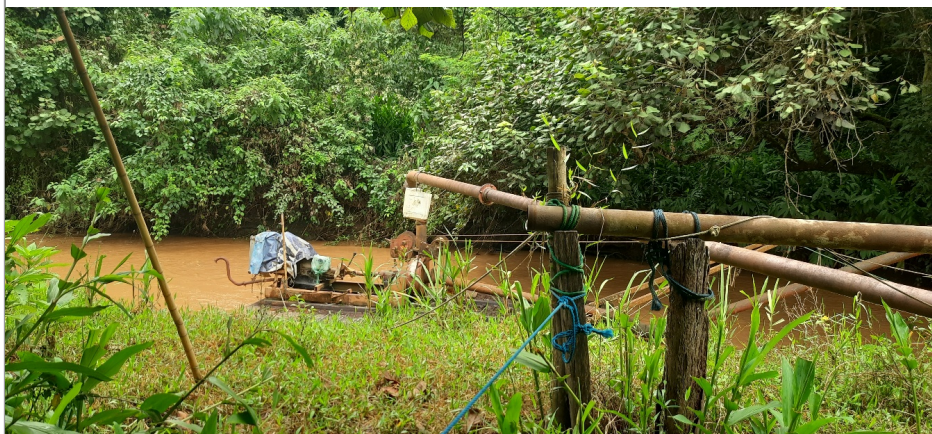
*FIGURA 05: Imagem do local de intervenção ambiental em APP na propriedade Sítio Santo Antônio, Bairro Santo Antônio, município de Tocos do Mogi/MG.*

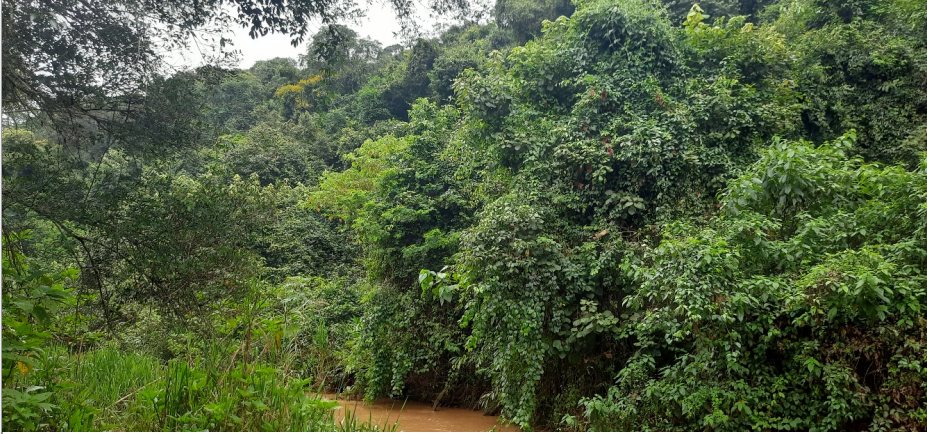
A Área de Preservação Permanente, uma área de 12,34,60 ha, presente na propriedade é recoberta por Floresta Estacional Semidecidual Montana, gramínea exótica (Braquiária) e árvores isoladas nativas, não está isolada por cerca de arame em sua totalidade e há vestígios de animais domésticos de médio e grande porte pastando no local.

*FIGURA 06: Imagem da área de preservação permanente – APP, recoberta por Mata na propriedade Sítio Santo Antônio, Bairro Santo Antônio, município de Tocos do Mogi/MG.*

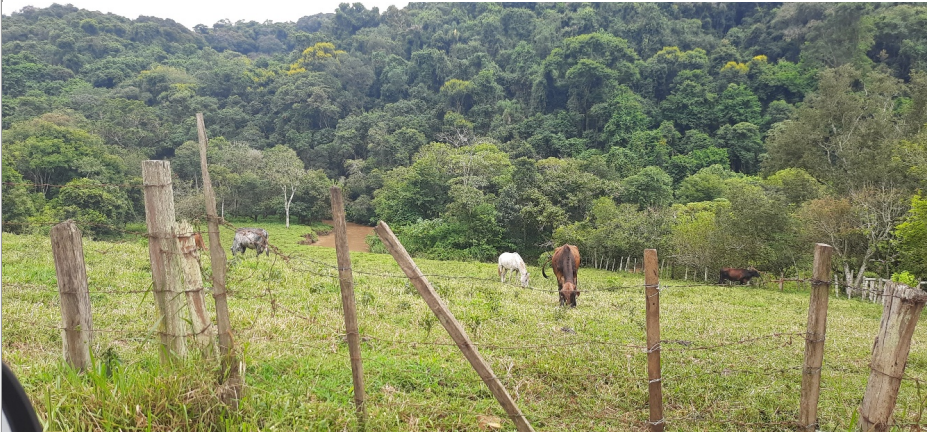
*FIGURA 07: Imagem da presença de animais domésticos (gado) pastando na área do empreendimento, na propriedade Sítio Santo Antônio, Bairro Santo Antônio, município de Tocos do Mogi/MG.*

- Manutenção de instalação sanitária para uso dos funcionários – com fossa séptica.
- Construção de cerca com arame farpado para proteção/isolamento da área de preservação permanente no entorno da atividade, a fim de impedir a presença de animais doméstico de médio e grande porte pastando nos locais.

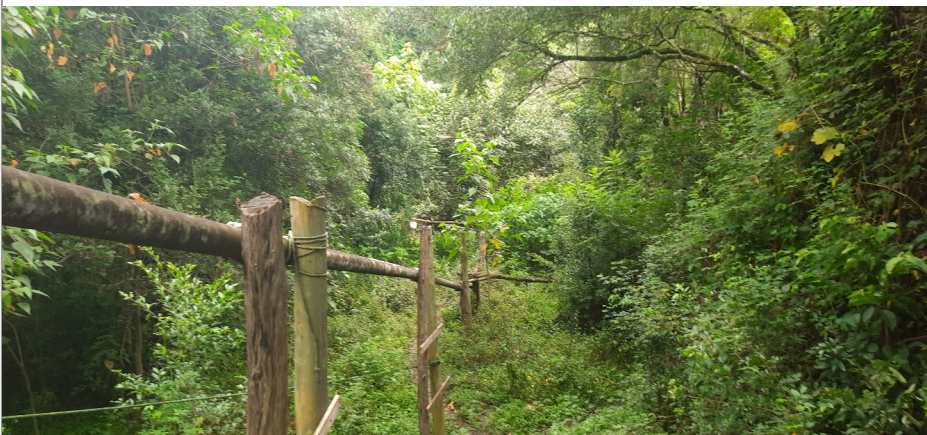
Na APP foi instalado, apenas, as tubulações de entrada e retorno da água do Rio Mogi Guaçu, já as estruturas, caixa de decantação e pátio de minério, estão situadas fora da APP.

*FIGURA 08: Imagem da tubulação de sucção, em APP, já instalada na propriedade Sítio Santo Antônio, Bairro Santo Antônio, município de Tocos do Mogi/MG.*

Nesses locais onde foram instaladas as tubulações, a vegetação apresenta-se espaçada de maneira a possibilitar a passagem e também a manutenção das tubulações por onde ocorrerá a sucção da polpa de areia e a devolução da água ao Rio Mogi Guaçu.

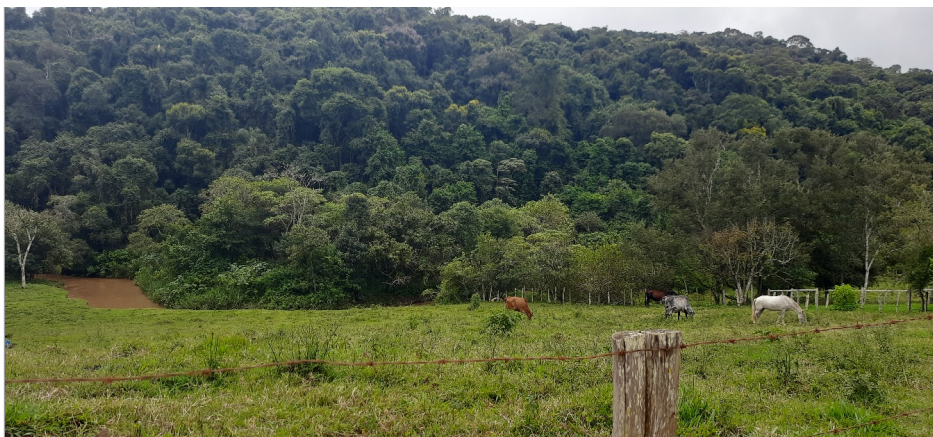
A atividade econômica desenvolvida na propriedade é criação de gado, as áreas de pastagens não estão degradadas e as margens do Rio Mogi Guaçu que estão desprovidas de cobertura vegetal arbórea não estão desbarrancando. Foi constatado em campo os dados de caracterização biofísica da propriedade.

**FIGURA 09:** Imagem de animais domésticos pastando na APP do Sítio Santo Antônio, Bairro Santo Antônio, município de Tocos do Mogi/MG.

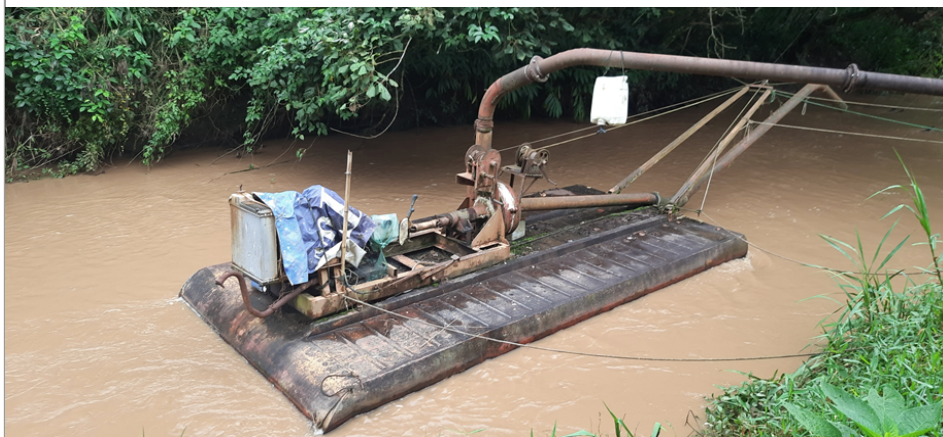
**FIGURA 11:** Imagem da draga de extração mineral sobre o Rio Mogi Guaçu no Sítio Santo Antônio, Bairro Santo Antônio, município de Tocos do Mogi/MG.

- Uso adequado dos equipamentos de sucção, ou seja, dragagem com a observância de uma distância mínima de segurança em relação às margens do rio para evitar desbarrancamento.

- No caso de balsa flutuante, instalação de uma pequena proteção em suas bordas laterais, evitando assim o derramamento de óleos, graxas ou outras substâncias no corpo d'água.

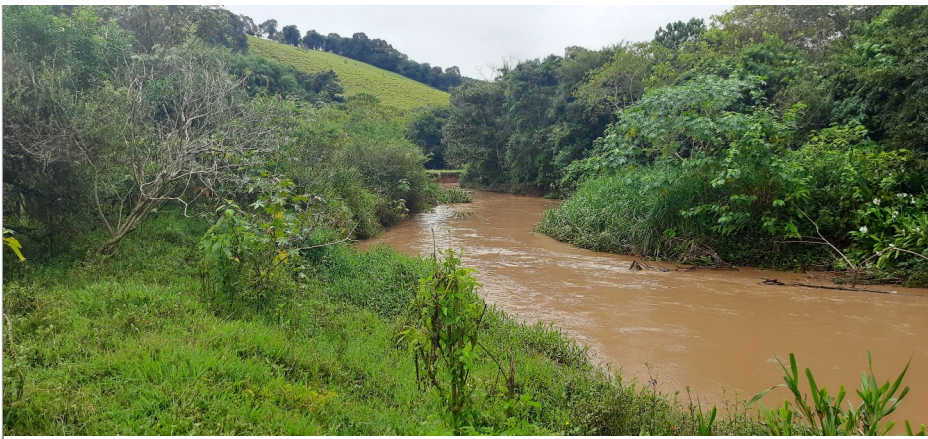
- Topografia: a propriedade apresenta relevo plano;
- Solo: a propriedade apresenta solos dos tipos Latossolo Vermelho Amarelo e Solo Hidromórfico;
- Hidrografia: A propriedade conta com quatro recursos hídricos, duas nascentes e dois cursos d'água, sendo o Rio Mogi Guaçu que faz divisa com terceiros o local de extração mineral, que geram uma área de 12,34,60 ha considera como APP. O índice de pluviosidade anual na área de influência da sub-bacia do Rio Mogi Guaçu, situa-se em 1.600 mm e na região predomina clima quente e temperado (Cfb), segundo Köppen e Geiger. A propriedade encontra-se geograficamente inserida na bacia hidrográfica do Rio Grande e Unidade de Planejamento e Gestão de Recursos Hídricos – UPGRH – GD6 – Rio Mogi Guaçu e Pardo.

FIGURA 12: Imagem do Rio Mogi Guaçu na propriedade Sítio Santo Antônio, Bairro Santo Antônio, município de Tocos do Mogi/MG.

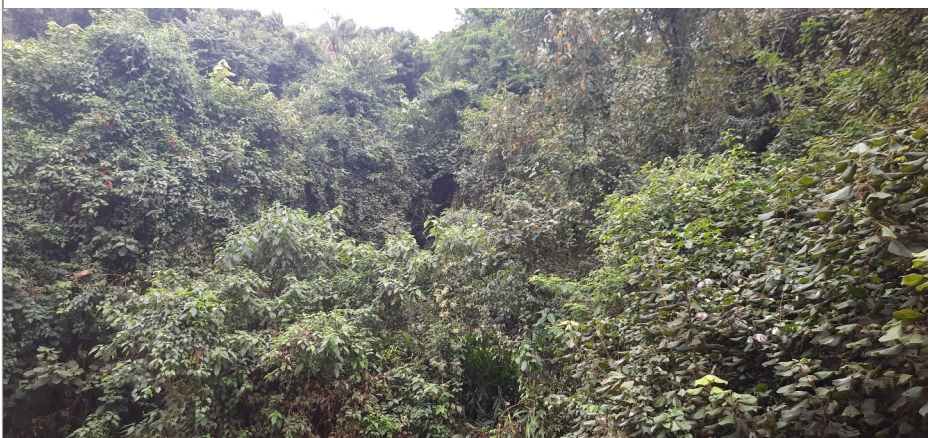
- Vegetação: A propriedade está localizada no Bioma Mata Atlântica e apresenta vegetação nativa composta por Floresta Estacional Semidecidual Montana em estágio inicial e médio de regeneração, árvores nativas vivas distribuídas de forma esparsa pela área, vegetação exótica rasteira (gramínea) e cultura agrônômica.

FIGURA 13: Imagem da cobertura vegetal nativa (Floresta Estacional Semidecidual Montana em estágio médio) presente no Sítio Santo Antônio, Bairro Santo Antônio, município de Tocos do Mogi/MG.

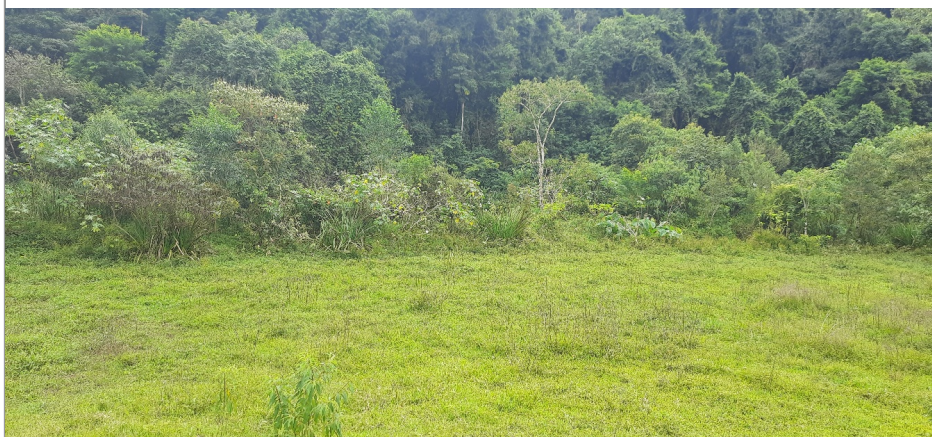
São coordenadas geográficas (UTM) de referência da área de compensação ambiental 377.841 E / 7.532.272 S e 377.852 E / 7.532.269 S (Datum: SIRGAS 2000/Fuso: 23 K), pela intervenção ambiental em APP, na mesma propriedade.

**FIGURA 14:** Imagem da área de compensação ambiental em APP na propriedade Sítio Santo Antônio, Bairro Santo Antônio, município de Tocos do Mogi/MG, que será recuperada através do PTRF.

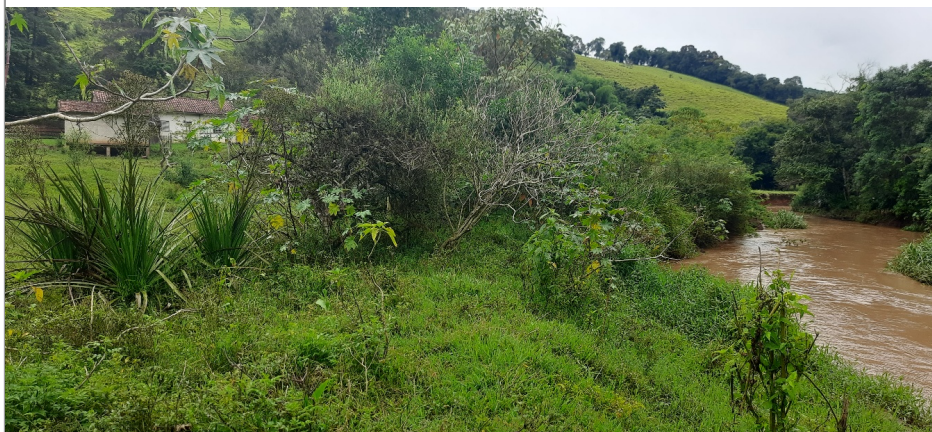
Foi apresentado como medida compensatória, pela intervenção em APP, a recomposição, na mesma propriedade, Sítio Santo Antônio, de uma área de 00,47,77 ha, considera área de preservação permanente, as margens do Rio Mogi Guaçu, através do plantio de 530 mudas de espécies nativas da região, no espaçamento 3,0 x 3,0 m, coordenadas geográficas (UTM) 377.841 E / 7.532.272 S e 377.852 E / 7.532.269 S (Datum SIRGAS 2000, Fuso 23 K), descritas no Projeto de Recomposição de Áreas Degradadas e Alteradas – PRADA de responsabilidade do Técnico Agrícola em Agropecuária Evaldo Muniz Franco, CFTA nº 3171546647, TRT Obra / Serviço nº. BR20250307568. O local está recoberto por gramínea exótica rasteira e vegetação nativa arbustiva, além de estar isolado por cerca.

*FIGURA 15: Local da área de compensação ambiental (plantio de mudas) em APP na propriedade Sítio Santo Antônio, Bairro Santo Antônio, município de Tocos do Mogi/MG.*

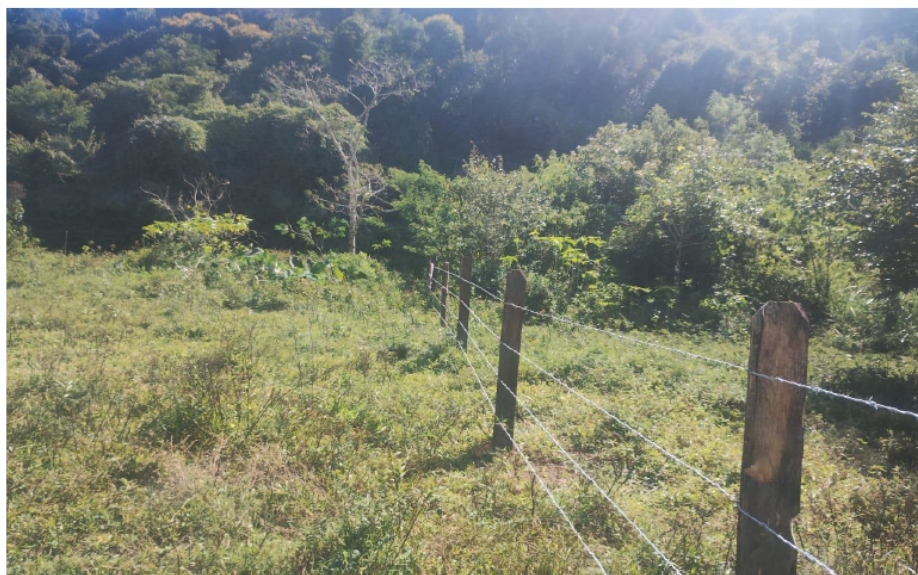
*FIGURA 16: Imagem da área de compensação ambiental em APP isolada por cerca, na propriedade Sítio Santo Antônio, Bairro Santo Antônio, município de Tocos do Mogi/MG.*

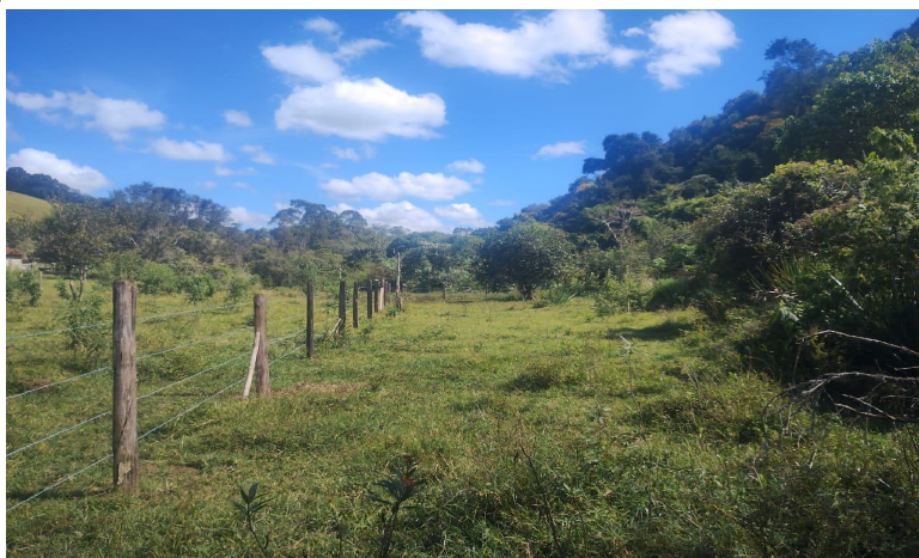
**FIGURA 18:** Imagem da área de compensação ambiental, em APP, isolada por cerca, no Sítio Santo Antônio, Bairro Santo Antônio, município de Tocos do Mogi/MG.

Somos de parecer favorável à medida compensatória apresentada pela intervenção ambiental em APP, por esta estar em conformidade a Legislação (Decreto nº. 47.749 de 11/11/2019) vigente, se encontrar dentro de área de preservação permanente e dentro da área de influência do empreendimento.
