Instituto Estadual de Florestas

Parecer nº 87/IEF/NAR POUSO ALEGRE/2026

## PARECER ÚNICO

O objetivo deste parecer é analisar o Requerimento para Intervenção Ambiental com **intervenção com supressão de cobertura vegetal nativa em áreas de preservação permanente - APP**, em uma área de 2,6844 ha, Trevo Sul da Rodovia Fernão Dias - BR 381, na altura do Km 900, zona rural, município de Cambuí, Estado de Minas Gerais, visando a construção de bacias de contenção e de canal de condução para controle das inundações que ocorrem na região devido aos alagamentos frequentes no período de maiores precipitações, tratando-se de obras de caráter emergencial conforme doc. SEI nº. 108051579, em conformidade com os padrões técnicos e legais vigentes.

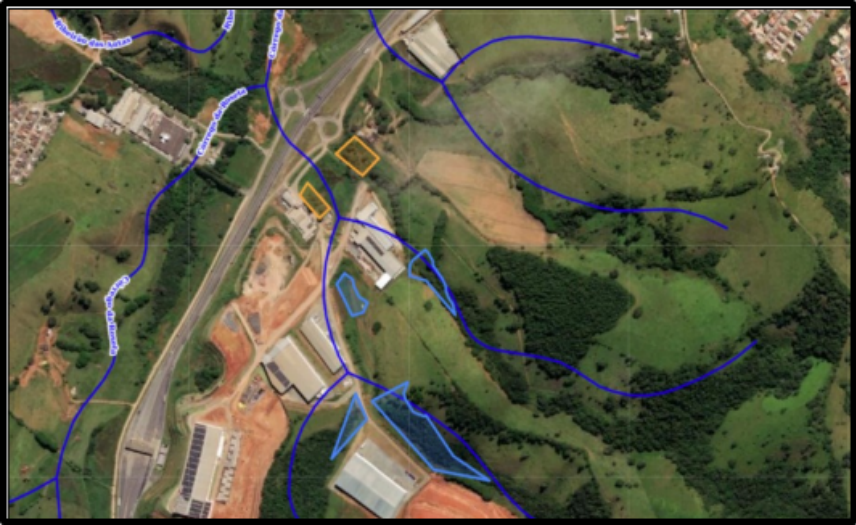
FIGURA 01: Panorâmica da localização das obras de construção de bacias de contenção e canal de condução, município de Cambuí/MG.

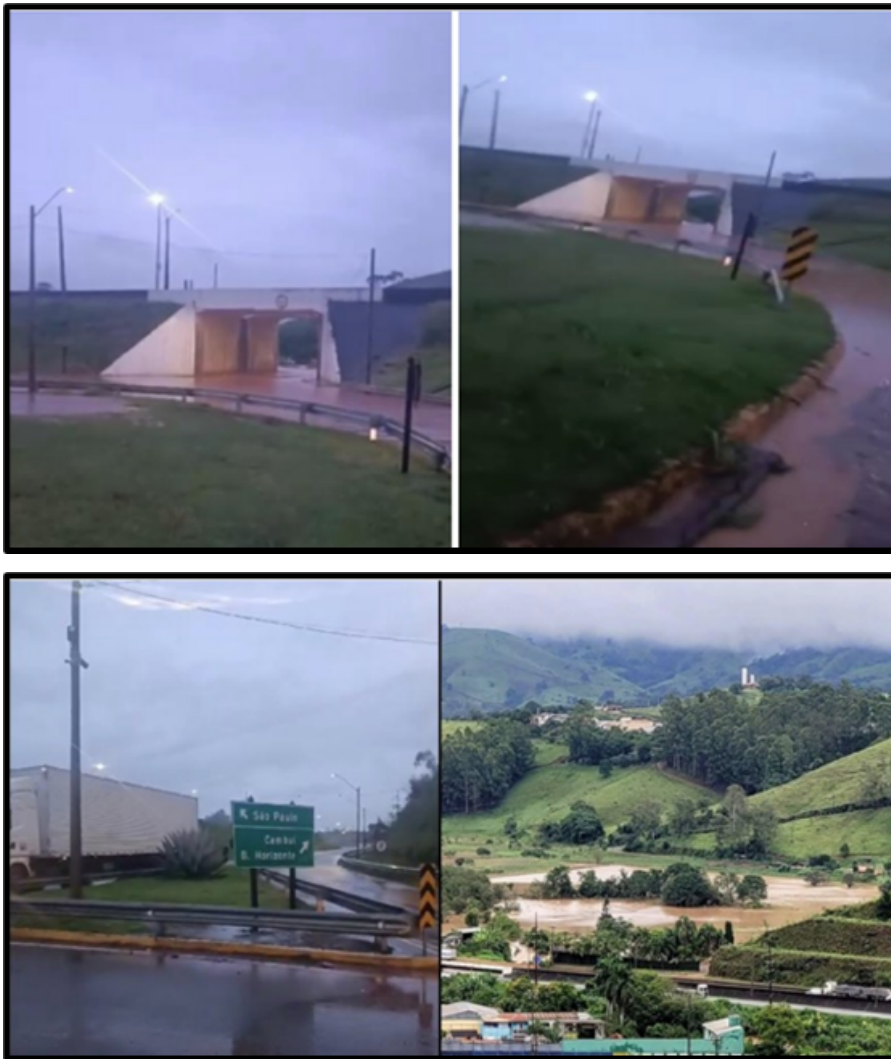
O objetivo da intervenção ambiental em área de preservação permanente – APP a construção de bacias de contenção e de canal de condução para controle das inundações que ocorrem na região devido aos alagamentos frequentes no período de maiores precipitações

FIGURA 03 e 04: Imagens Alagamento no trevo de acesso a BR-381, Sítio São Miguel, município de Cambuí/MG.

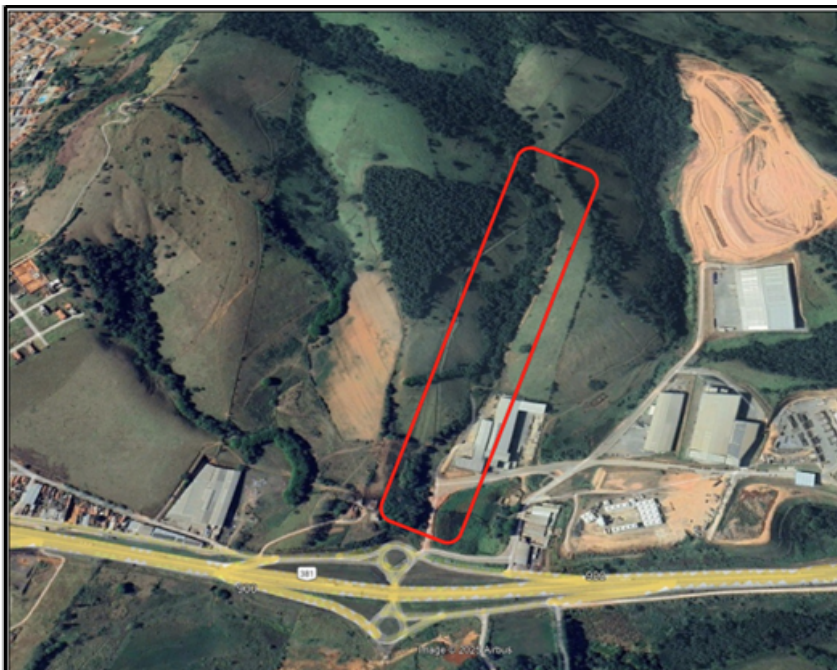
Como medida compensatória foi apresentada a recomposição em uma área total de 02,6844 ha, considerada APP do curso d'água sem denominação, no mesmo imóvel da intervenção, no município de Cambuí/MG, através do plantio de 2983 (dois mil novecentos e oitenta e três) mudas de espécies nativas da região, no espaçamento 3,0 x 3,0 m, coordenadas geográficas (UTM) 389.928 E / 7.497.712 S e 390.013 E / 7.497.616 S (Datum: SIRGAS 2000/Fuso: 23 K), conforme proposta descrita no Projeto de Recomposição de Áreas Degradadas e/ou Alteradas - PRADA, de responsabilidade da Bióloga Edilaine M. L de Sales Braz ,CRBio 049203/04-D, ART Obra / Serviço nº. 20251000100087, anexado ao processo SEI. O local está recoberto por gramínea exótica rasteira (Braquiária).

FIGURA 10: Imagem da área de compensação ambiental em APP, Sítio São Miguel, município de Cambuí/MG.

Somos de parecer favorável à medida compensatória apresentada pela intervenção ambiental, sendo supressão de cobertura vegetal nativa dentro de APP, no Bioma Mata Atlântica, por estarem em conformidade à Legislação (Decreto nº. 47.749/2019) e se encontrar dentro de área de preservação permanente e dentro da área de influência do empreendimento.
