GOVERNO DO ESTADO DE MINAS GERAIS
Instituto Estadual de Florestas
URFBio Rio Doce - Núcleo de Apoio Regional de Guanhães

Parecer nº 25/IEF/NAR GUANHÃES/2023

PROCESSO Nº 2100.01.0058978/2022-52

PARECER ÚNICO					
1. IDENTIFICAÇÃO DO RESPONSÁVEL PELA INTERVENÇÃO AMBIENTAL					
Nome: José Cassiano Sobrinho			CPF/CNPJ: 147.351.056-20		
Endereço: Praça Severino Vidal, 69			Bairro: Centro		
Município: Itanhomi		UF: MG		CEP: 35.120-000	
Telefone: 33987282892		E-mail: pragricolayahoo.com.br			
O responsável pela intervenção é o proprietário do imóvel? () Sim, ir para o item 3 (X) Não, ir para o item 2

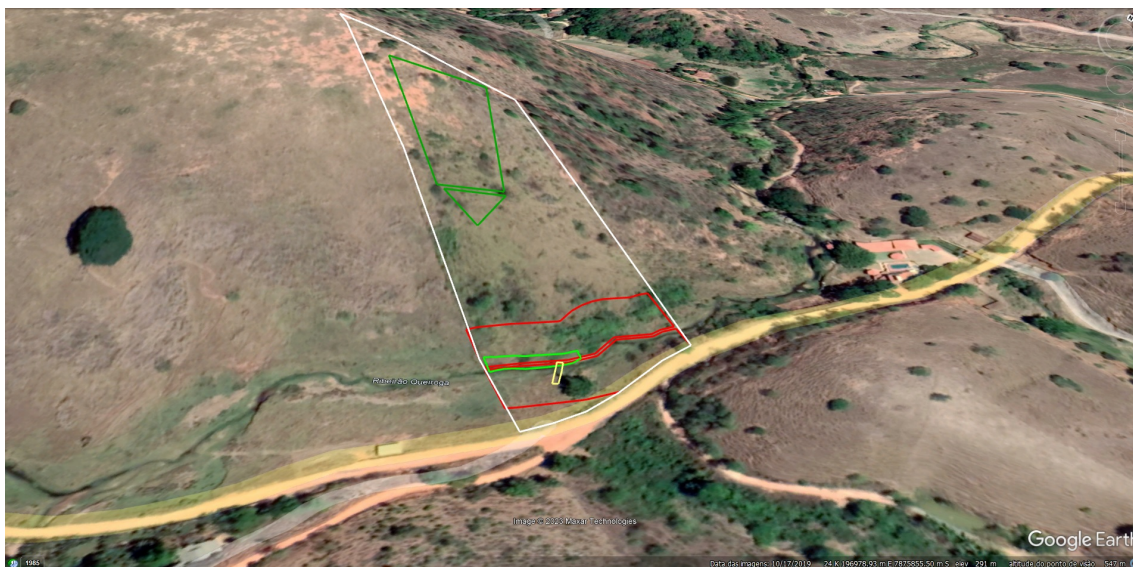
Área do imóvel. Em verde claro e amarelo estão as áreas pleiteadas no requerimento (58177439), sendo a área em amarelo nova intervenção e em verde claro, corretiva.

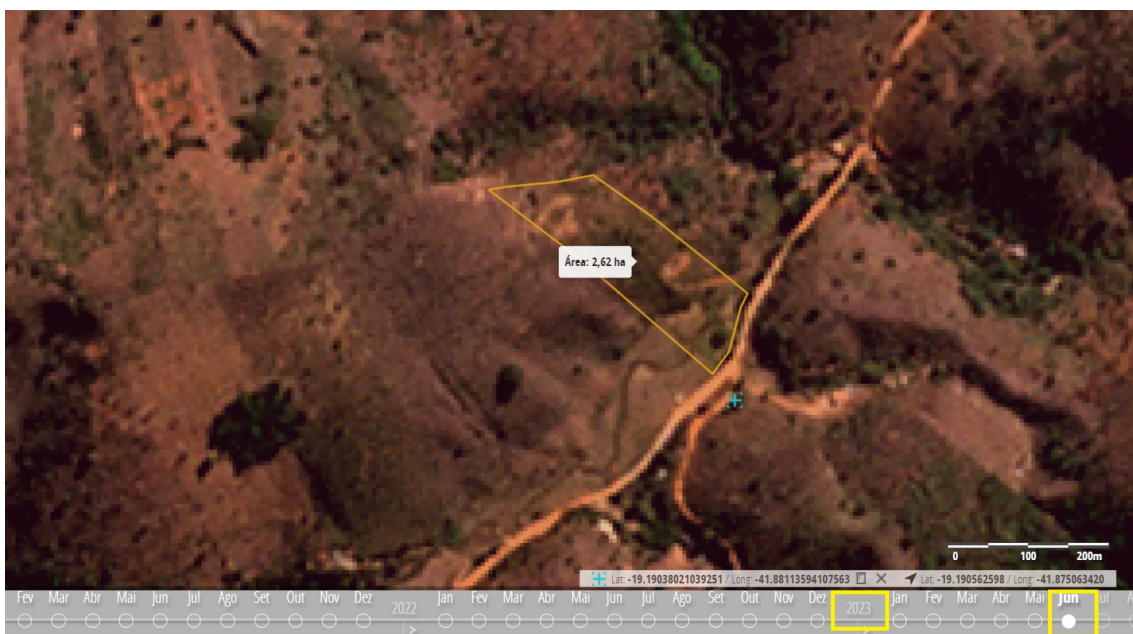
Situação atual do imóvel, imagem datada de junho de 2023.

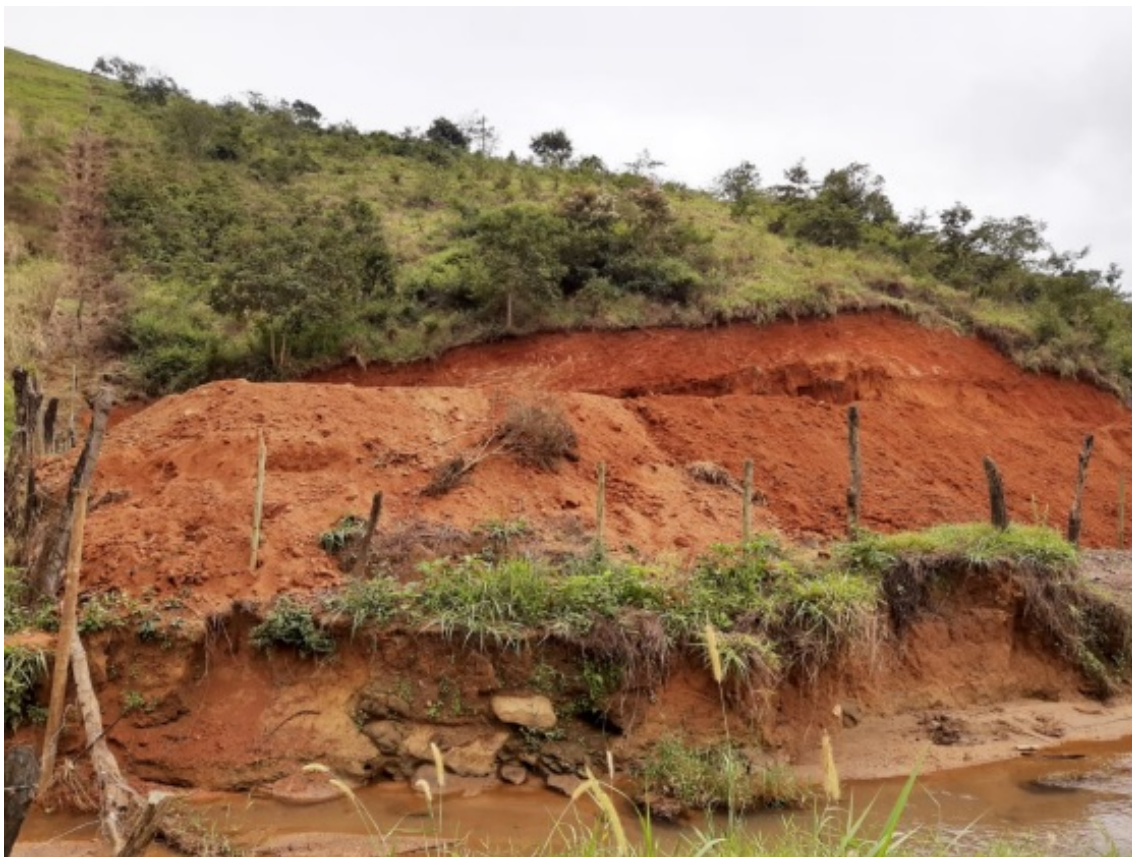
Imagem da área requerida como corretiva, datada de 16 de junho de 2020.
Fonte: Boletim de Ocorrência nº 2020-028747711-001 (69167694)

Trata-se de intervenção ambiental, parte em caráter Corretivo referente ao Auto de Infração nº 125274/2020 (58177462), devido à construção de aterro sem autorização em 0,0400ha e parte, sendo requerimento para nova intervenção para obra de infraestrutura, com construção de ponte de travessia em 0,0027ha e abertura de acesso (estrada) em 0,0039ha. Totalizando 0,0466ha.

Para compensação da intervenção em APP foi apresentado o Plano de Recuperação de Áreas Degradadas – PRADA (69167704), para a intervenção em área de preservação permanente, com área total de 0,0466ha, equivalente a 1:1 para a área de APP intervinda. As coordenadas UTM, 24K, são: x=196940 / y=7875666 e x=196963 / y=7875683. Esta área será recuperada por meio de reflorestamento em área total, com plantio de 52 mudas de espécies nativas da região, considerando um espaçamento de plantio de 3 x 3 metros. Após o plantio haverá manutenção por um período de 3 anos.
