GOVERNO DO ESTADO DE MINAS GERAIS
Instituto Estadual de Florestas
URFBio Mata - Núcleo de Apoio Regional de Juiz de Fora

Parecer nº 46/IEF/NAR JUIZ DE FORA/2023

PARECER ÚNICO						
1. IDENTIFICAÇÃO DO RESPONSÁVEL PELA INTERVENÇÃO AMBIENTAL						
Nome: <i>Departamento de Estradas de Rodagem do Estado de Minas Gerais – DER/MG</i>		CNPJ: <i>17.309.790/0001-94</i>				
Endereço: <i>Avenida dos Andradas, N.º 1.120</i>		Bairro: <i>Santa Efigênia</i>				
Município: <i>Belo Horizonte</i>	UF: <i>MG</i>	CEP: <i>30.120-016</i>				
Telefone: <i>(31) 3235-1395 / 3235-1581 / 3235-1681 / 3235-1278</i>		E-mail: <i>dedam@der.mg.gov.br</i>				
O responsável pela intervenção é o proprietário do imóvel? (X) Sim, ir para o item 3 () Não, ir para o item 2

3. IDENTIFICAÇÃO DO IMÓVEL						
Denominação: <i>Intervenções em caráter emergencial de obras de recuperação de erosão, escalonamento de talude de corte, supressão de árvores emergenciais, enroncamento com pedra de mão para regularização da pista de rolamento, bota-fora dentro da faixa de domínio da Rodovia: MG-457, colchão drenante, dreno profundo de brita, dreno espinha de peixe, remoção e realocamento de cercas na Rodovia: MG-457 - Km 33 - Lado Es

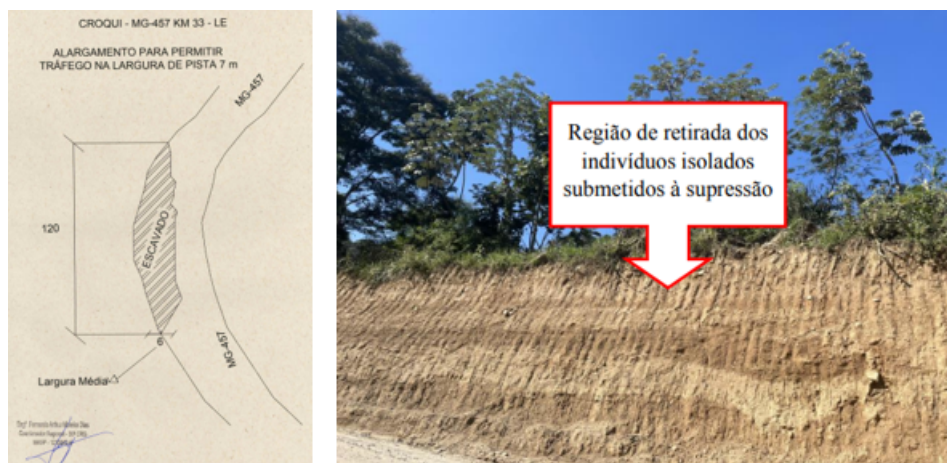
Figura 1. Imagens presentes nos estudos demonstrando a área requerida (ADA), onde houve a intervenção ambiental:

Segundo informado nos estudos, a supressão dos indivíduos foi necessária devido a pista de rolamento encontrar-se em única mão, comprometendo assim, o trânsito de veículos e a segurança dos usuários, necessitando da abertura de uma área de aproximadamente 0,100 km de via e, conseqüentemente uma Área Diretamente Afetada - ADA de 0,0625ha (Figura 1), localizada em área comum.

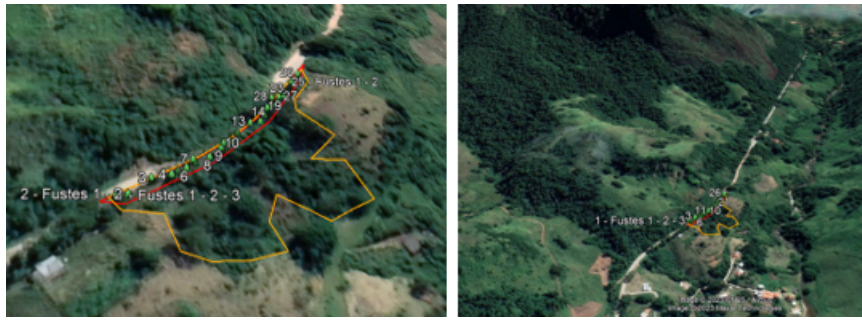
Figura 2. Agrupamentos das árvores e formação de fragmento florestal:

Inicialmente, a intervenção ambiental indicada no requerimento foi para “6.1.5 Corte ou aproveitamento de árvores isoladas nativas vivas”, porém, como demonstrado na Figura 2 anexa, durante a análise do processo foi possível constatar o agrupamento das árvores requeridas para corte e suas copas contíguas formando um pequeno fragmento florestal com área superior a 0,2ha, que forma corredor com demais fragmentos florestais presentes em sua proximidade, portanto, não sendo possível classifica-las como “árvores isoladas”. Ainda, no estudo (PIA) foi apresentada a caracterização da vegetação na ADA, sendo a cobertura florestal classificada como: “por fitofisionomia de Floresta Ombrófila Montana em estágio inicial, com presença de espécies típicas como: quaresmeira, candeia, embaúba, etc.". Ainda, ratificando esta informação, no item “6.5” do requerimento a vegetação foi também classificada como “Mata Atlântica, em estágio sucessional secundário – inicial”. Assim, complementarmente, foi apresentado novo requerimento retificado para “6.1.1 Supressão de cobertura vegetal nativa, para uso alternativo do solo”.

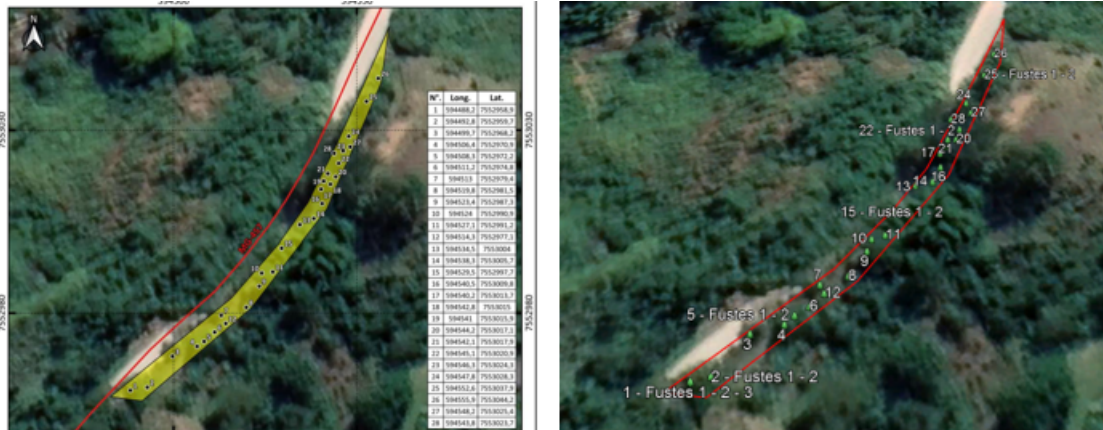
Figura 3. Imagem presente no PIA da ADA com a localização das 28 árvores suprimidas no local, seguida da imagem de satélite com inserção do polígono da ADA e das localizações georreferenciadas de cada uma destas árvores, conforme dados contidos na planilha Excel apresentada no processo:

Foi realizado estudo da ADA por meio de censo de todas as árvores presentes na área de intervenção, cuja coleta de dados ocorreu em maio de 2023, sendo apresentada planilha com as identificações e localizações georreferenciadas de cada indivíduo arbóreo requerido para corte, conforme demonstrado na Figura 3 anexa, onde, das 28 árvores apresentou-se total de 35 fustes, estando duas destas árvores mortas e sem identificação de espécie; e o restante (26 árvores) distribuídas nas seguintes espécies:
