Parecer nº 24/SEMAD/SUPRAM NORTE-DRRA/2023

**PROCESSO Nº 1370.01.0049256/2021-34**

| PARECER ÚNICO nº 24/2022 - PA SEI! nº 1370.01.0049256/2021-34 | | |
|---|---|---|
| <b>FASE DO LICENCIAMENTO:</b> | Licença de Operação Corretiva (LOC) | <b>VALIDADE DA LICENÇA: 10 anos</b> |
| <b>EMPREENDIMENTO:</b> | Fazenda Saco do São Francisco | CPF: 085.132.440-15 |

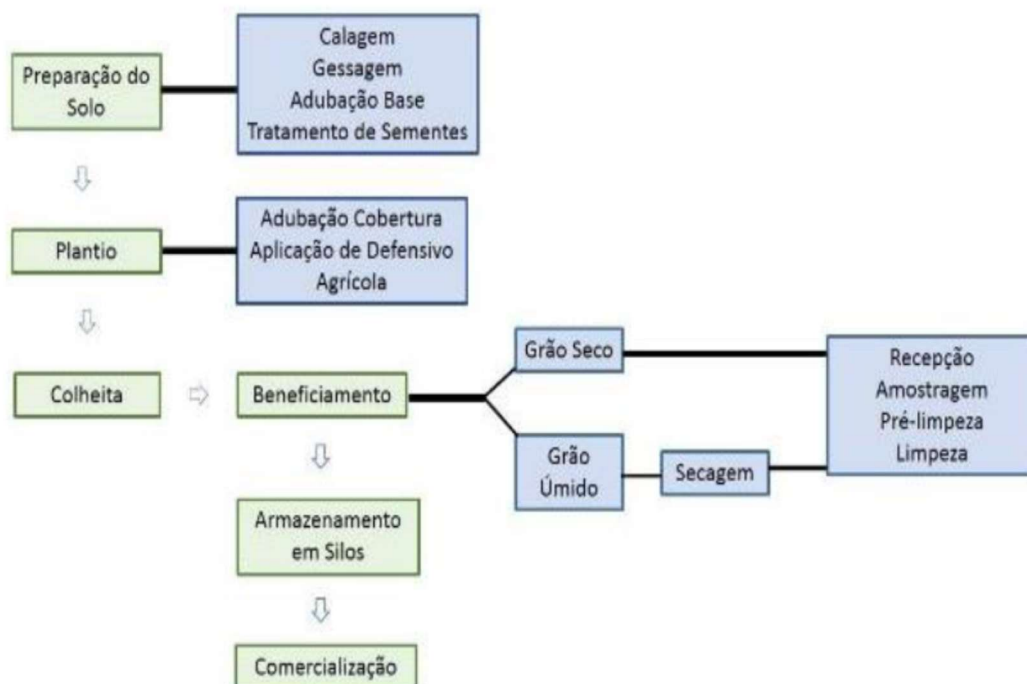
**Figura 3** – Fluxograma para o cultivo do milho na propriedade

O preparo do solo é realizado por meio de semeadura direta. Para o primeiro cultivo é utilizada a gradagem e subsolagem para incorporação do calcário e gesso no solo, sendo a quantidade de fertilizantes definido por meio de análise química do solo. As sementes são pré-tratadas a base de fungicidas e herbicidas antes de incorporadas ao solo.

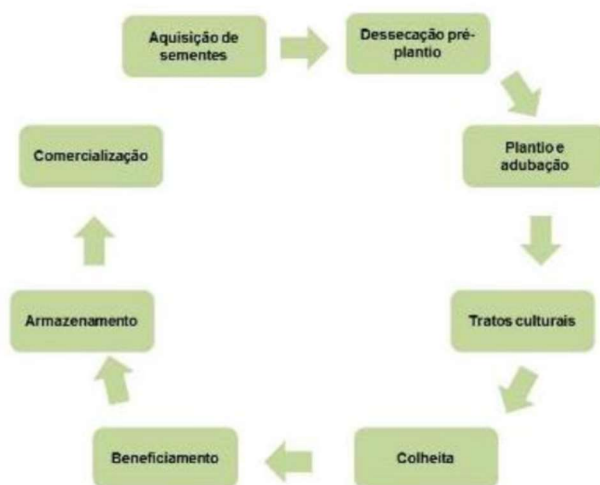
**Figura 6 – Fluxograma para o cultivo do feijão na propriedade**

O plantio do feijão no empreendimento Saco do São Francisco segue a preparação do solo é convencional conforme a mencionada para as outras culturas. O plantio ocorre entre os meses de junho a setembro e é totalmente mecanizado.

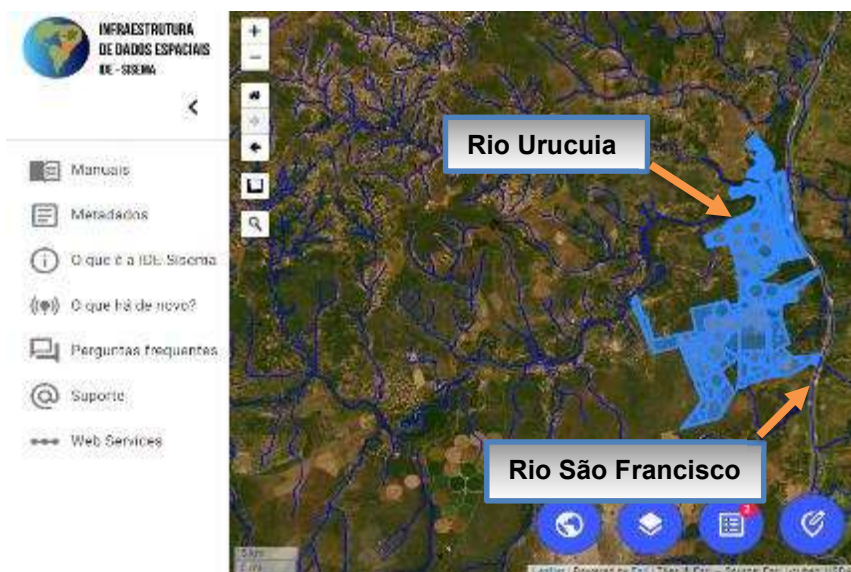
**Figura 9 – Recursos Hídricos superficiais na Fazenda Saco do São Francisco.**

A Fazenda Saco do São Francisco possui em sua rede de drenagem os seguintes cursos d'água superficiais principais: Rio Urucuaia e Rio São Francisco, conforme se verifica por meio da figura abaixo.

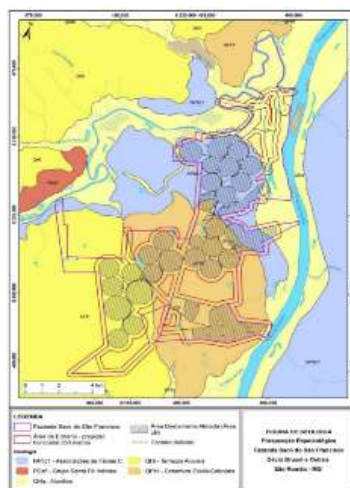
**Figura 10:** Mapa geológico regional. Fonte: Estudo de prospecção.

A geologia da área da fazenda corresponde aos depósitos colúvio-elúvio-aluvionares das coberturas superficiais cenozoicas sobreposto as rochas carbonáticas do Grupo Bambuí. Sobre essas litologias observa-se a formação de lagoas sobre dolinas de dissolução, com presença constante ou periódica de água aflorante. Essas formações são mais comuns sobre sedimentos de terraços aluviais.

As coberturas elúvio-coluviais estão distribuídas nas regiões centrais da fazenda, são representadas por sedimentos inconsolidados de constituição arenosa e coloração bege a amarelada. Nessa unidade é comum à formação de dolinas de dissolução, algumas delas constituídas por depósitos de argila e espongilitos. Os depósitos aluvionares compreendem também aos sedimentos arenosos, areno-argilosos, argilo-silticos, inconsolidados, presentes na porção oeste e norte da fazenda. Tais sedimentos se originaram do retrabalhamento de coberturas antigas e encontram-se redistribuídos em extensas áreas de terraços e planícies fluviais.

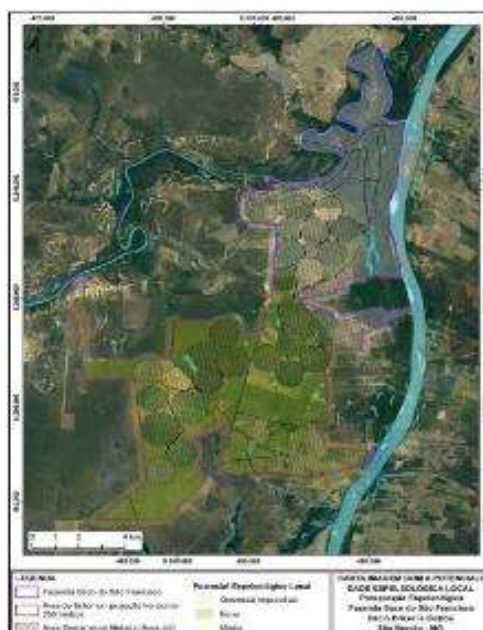
**Figura 12** - Mapa de potencial espeleológico. Fonte: Estudo de prospecção.

De acordo com os estudos e com o mapa de potencial espeleológico elaborado, a ADA + entorno de 250m do empreendimento estão localizadas em área de potencial espeleológico médio, baixo e ocorrência improvável de cavidades.

Os estudos espeleológicos informam que a ADA do empreendimento e seu entorno imediato não apresentaram áreas classificadas com potencial alto ou muito alto para a ocorrência de cavidades. Ainda segundo o mesmo não há áreas com afloramentos rochosos, feições cársticas, dolina, abismos, paredões verticais, canyons ou quaisquer indícios para ocorrência de cavidades. Referidas informações prestadas nos autos do processo foram corroboradas pela prospecção, caminhamento espeleológico e pela análise técnica realizada pelo órgão ambiental.

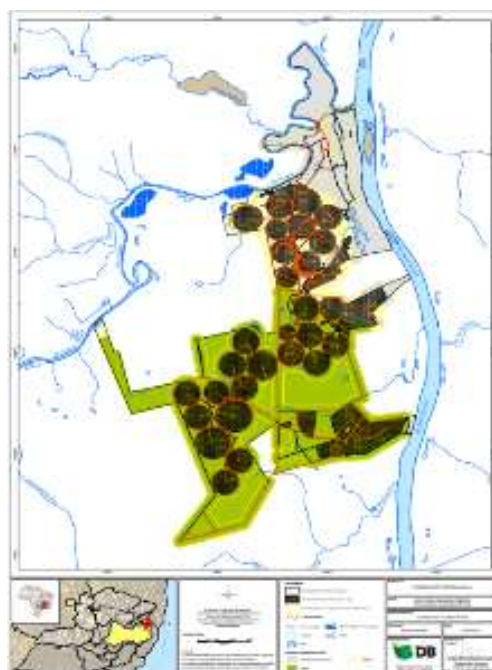
**Figura 13** - Mapa de caminamento espeleológico. Fonte: Estudo de prospecção.

Conforme o potencial espeleológico apresentado no mapa de potencial e nos estudos, o caminamento foi suficiente para recobrir grande parte da área da ADA e seu

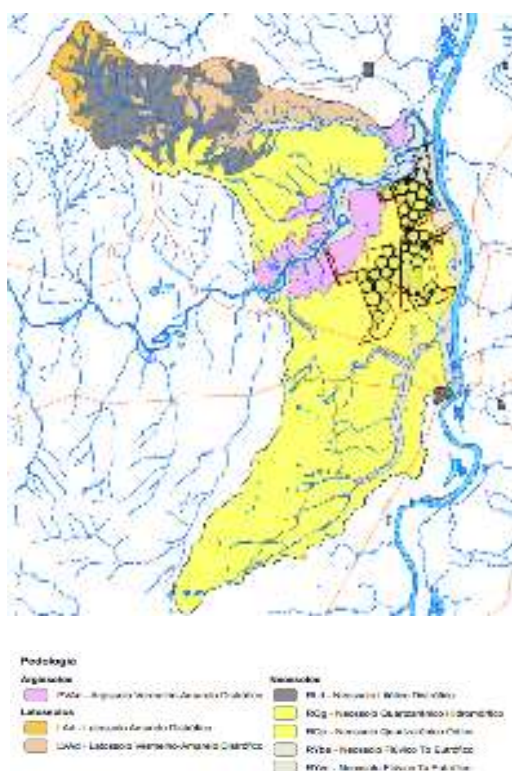
**Figura 14** - Mapa pedológico da Área de Influência da Fazenda Saco do São Francisco

Para o levantamento pedológico descrito no EIA foi utilizado o mapa de Solos do Estado de Minas Gerais, produzido pela Fundação Centro Tecnológico de Minas Gerais (CETEC), atualizado pela Universidade Federal de Viçosa (UFV), em 2005 para o novo sistema de classificação de solos, na escala de 1:500.000. As visitas de campo permitiram confirmação visual dos tipos de solos da área de influência do empreendimento. Nas Áreas de Influência da fazenda Saco do São Francisco foram identificadas oito classes de solo, conforme mapa pedológico.

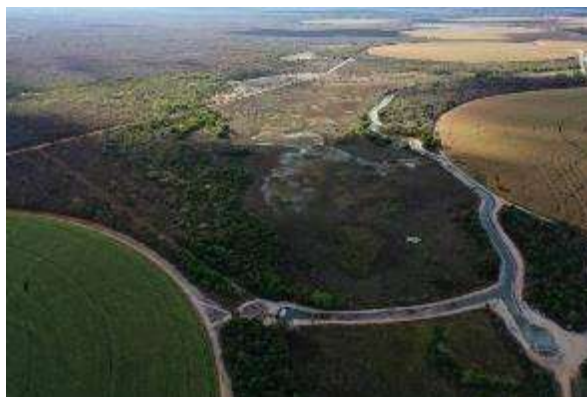
**Figura 25** - Fotografia aérea referente ao ponto 1

Este ponto se trata de uma área alagada próxima a um canal de irrigação e pivôs centrais conforme imagem abaixo:

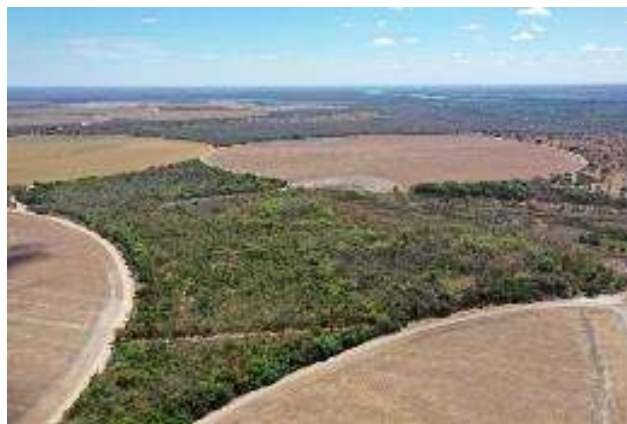
**Figura 26** - Fotografia aérea referente ao ponto 2

De acordo conforme resposta apresentada pela empresa, os pontos em questão também se tratam de áreas de Depressão Altimétrica de Acumulação de Água (DPAAA), cuja característica das depressões as tornam bastante impermeáveis, razão pela qual pode acumular água proveniente das chuvas e ou da irrigação do pivô central. Contudo, informa que os pontos serão isolados, prevalecida apenas a linha de aceso para a passagem da roda do pivô.

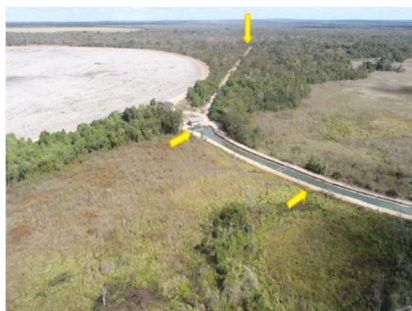
**Figura 29** - Ao fundo via de acesso, passagem de tubulação da água captada no rio Urucuia e rede elétrica. Ao centro da imagem casa de bomba, canal e estrada mantida para ações de manutenção e monitoramento

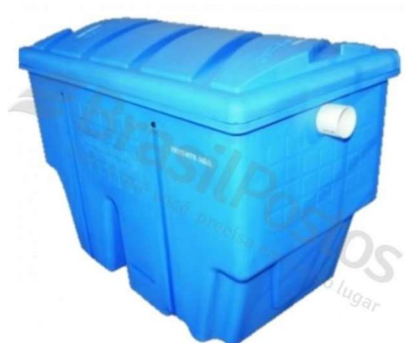
**Figura 34 - Modelo de CSAO recomendado para o empreendimento.**

No projeto foi proposto a instalação de CSAO's pré-fabricadas que atendam as vazões de projeto. Também serão instalados sumidouros para cada sistema, o qual foi dimensionado conforme coeficiente de infiltração do solo local. A seguir, o modelo de um dos sistemas que poderá ser utilizado no empreendimento.

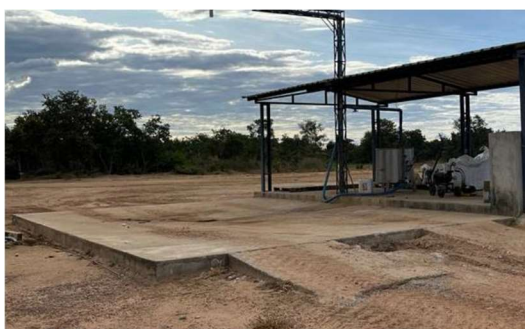
**Figura 36** - Local de preparo de caldas e defensivos.

No empreendimento existem estruturas específicas para o preparo de caldas de defensivos agrícolas, denominadas de rampas de abastecimento de pulverizadores. Os efluentes que venham a ser gerados, em virtude do derramamento de caldas, são coletados em caixas de retenção e transferidos para descontaminação por ozônio, onde são tratados e evaporados.

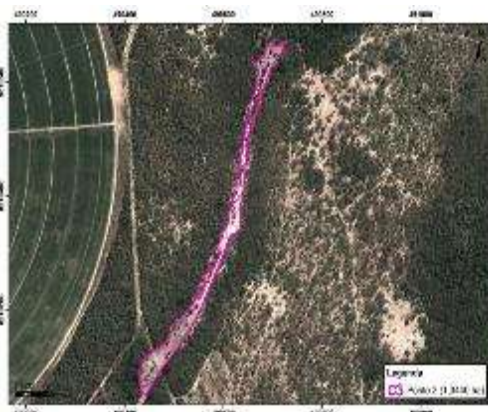
**Figura 37** - Área a ser recuperada próximo ao Ponto 1.

**Ponto 1:** Este local compreende em uma estreita faixa de aproximadamente 680 metros, antigamente utilizada pelo gado como roteiro de acesso, localizada nas coordenadas geográficas X= 490.619,42 e Y= 8.210.347,50. Atualmente este local não é mais utilizado pelo gado e encontra-se em processo de regeneração natural. Para acelerar este processo e evitar possíveis degradações, foi sugerida a

implantação das seguintes medidas técnicas: Plantio de gramíneas; Implantação de poleiros artificiais; Transposição de galharia.

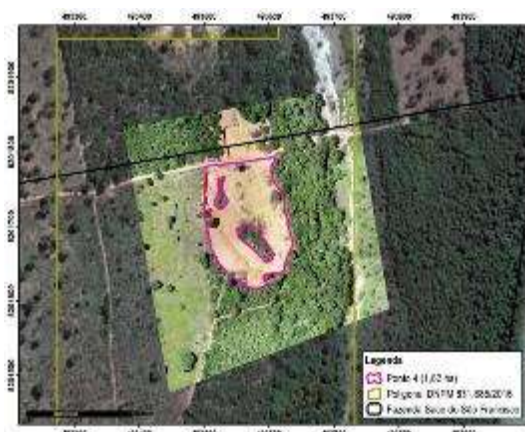
**Figura 39** - Área a ser recuperada no Ponto 3.

Com isso, houve a remoção de parte da vegetação nativa, para a retirada de camada de solo orgânico e obtenção do cascalho, ocasionando a exposição dos perfis de solo.

Para recomposição do local foram propostas as medidas citadas a seguir: - recomposição da topografia do terreno e elaboração de curvas de nível como forma de inibir o surgimento de focos erosivos; - Realização de análise do solo para sua caracterização nutricional e posteriormente diagnosticar quanto a correção; - Plantio e tutoramento de espécies nativas características das fisionomias indicadas; - Medidas de adubação, combate a formigas e pragas; - Implantação de poleiros artificiais; - Transposição de galharia.

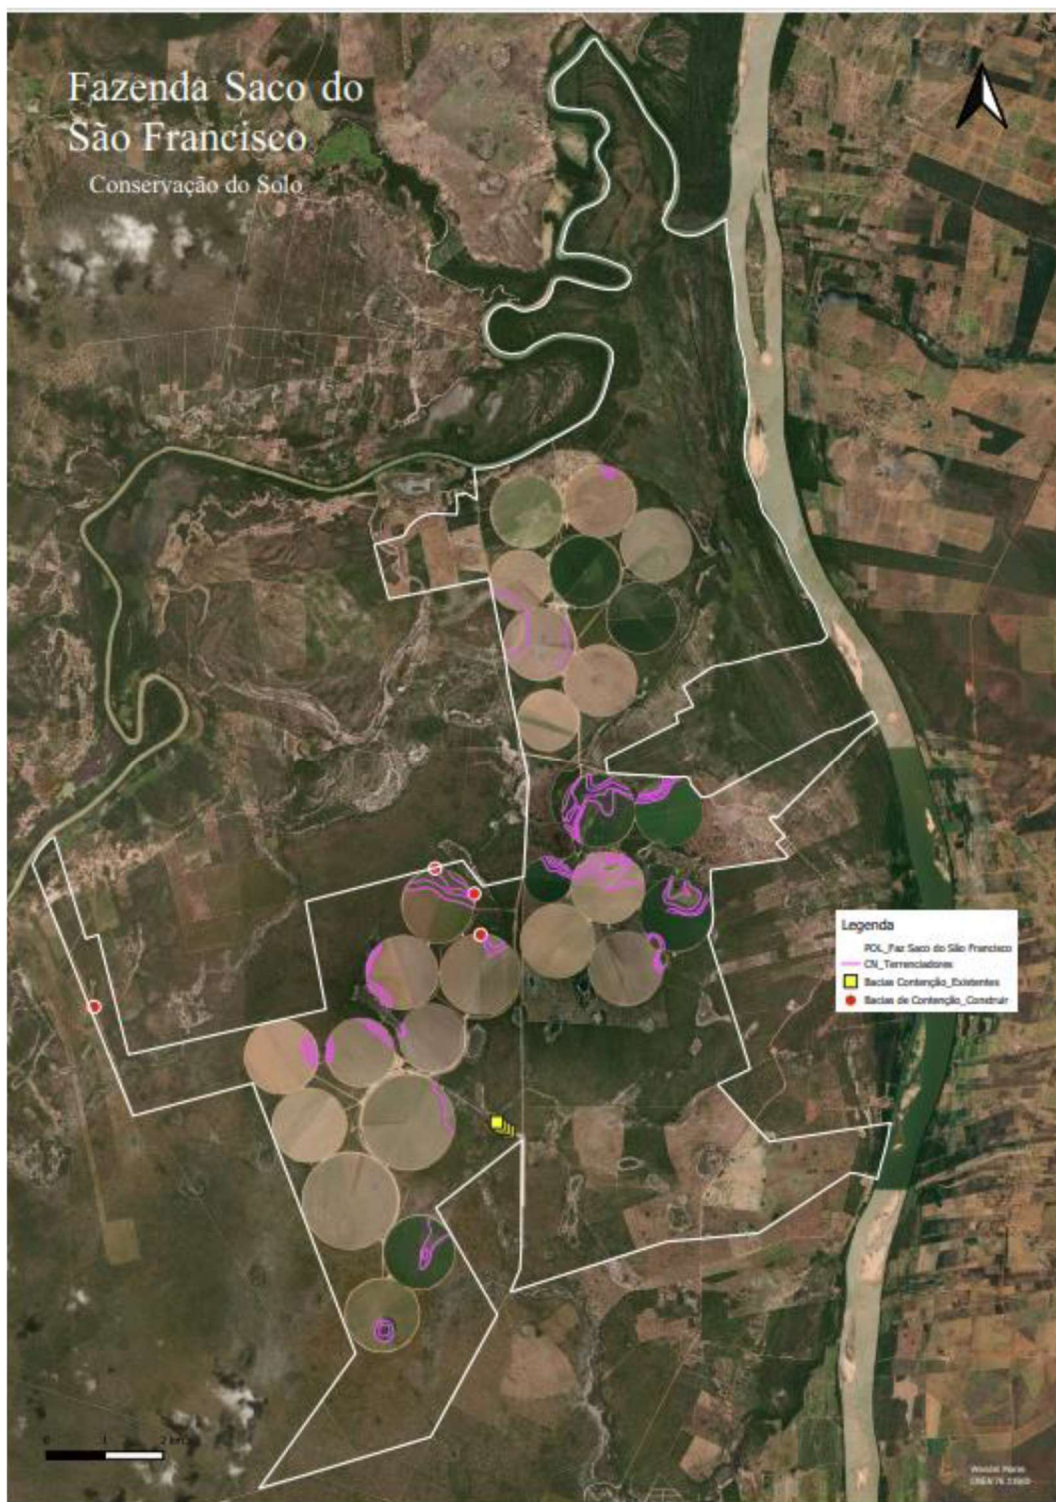
**Figura 40** - Localização das bacias de contenção/terraços instaladas ou a serem instaladas, no empreendimento.

fazenda, bem como barraginhas existentes e projetadas, conforme necessidade verificada na reavaliação do projeto, conforme figura a seguir:

Em resumo, as ações propostas consistem em intervenções para aumentar a infiltração e diminuir o escoamento superficial. Para tanto, serão construídos e mantidos terraços em nível, bacias de contenção de águas pluviais e barraginhas. O programa ainda prevê manutenção do sistema de uso racional da água utilizada na irrigação.
