Parecer nº 33/SEMAD/SUPRAM NORTE-DRRA/2023

| PARECER ÚNICO Nº 33/SEMAD/SUPRAM NORTE-DRRA/2023 | | |
|---|---|---|
| FASE DO LICENCIAMENTO: | Licença de Operação Corretiva (LOC) | VALIDADE DA LICENÇA: 06 anos |

| EMPREENDIMENTO: | COPASA – ETE Vieira | CNPJ: | 17.281.106/0001-03 | |

| E-03-06-9 | Tratamento de esgoto sanitário. Vazão média prevista: 750L/s. Potencial Poluidor: Médio / Porte: Grande | | | | | | 5 | |

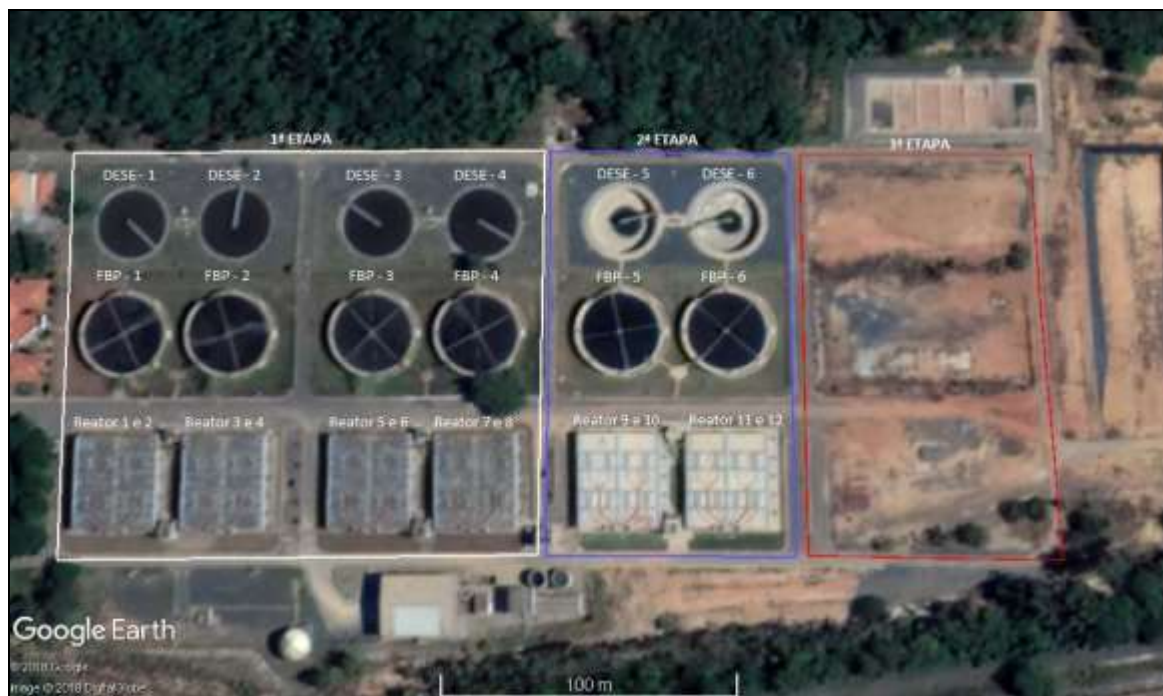
Segue imagem ilustrativa com disposição das estruturas atuais para a atividade de tratamento de esgoto e a área para futura ampliação do empreendimento (conforme já esclarecido nesse parecer, a ampliação do empreendimento não está contemplada nessa LOC aqui discutida).

Disposição das instalações segundo suas etapas.

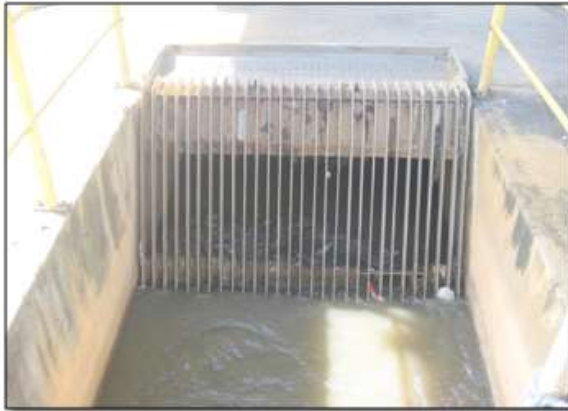
Grade grossa

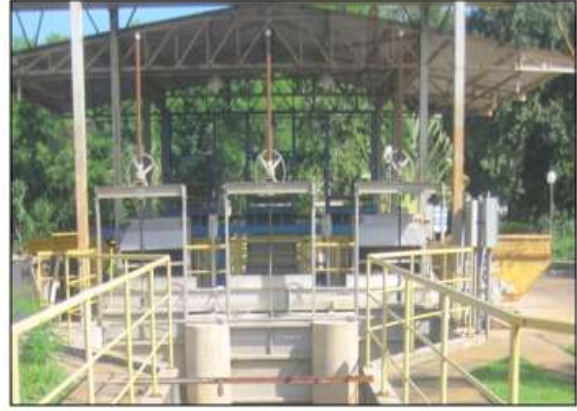
Gradeamento fino tipo peneiras *step-screen*

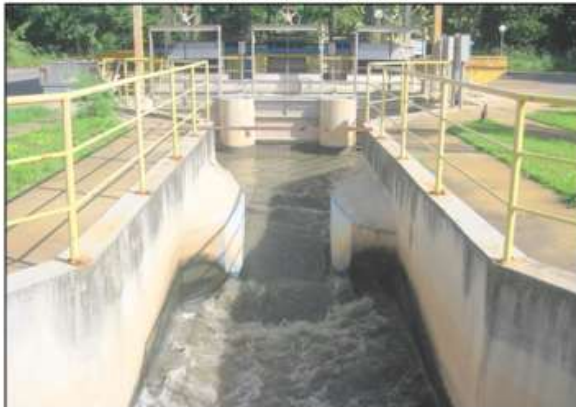
Calha Parshall e medidor de vazão

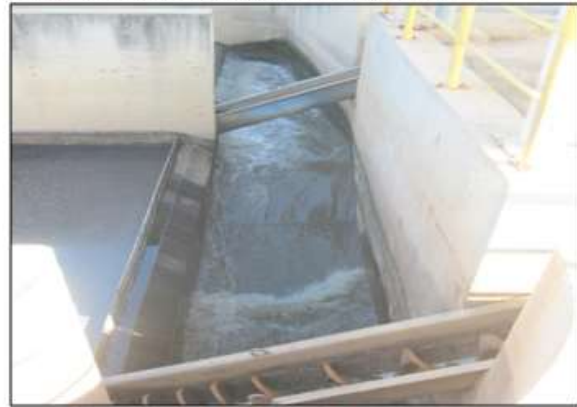
4Desarenador quadrado de ação circular

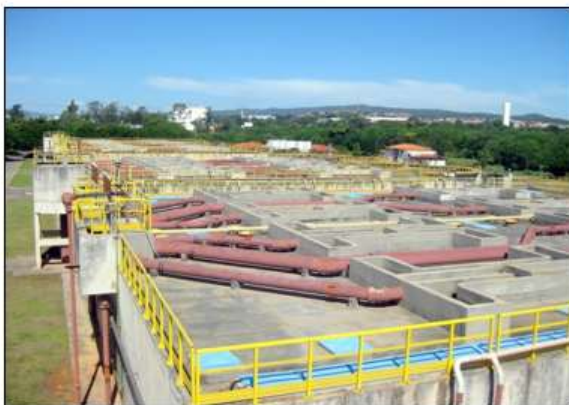
A parte superior do reator UASB possui um separador trifásico, permitindo a saída do efluente clarificado, a coleta do biogás gerado no processo e a retenção dos sólidos dentro do sistema. Esses sólidos retidos constituem a biomassa, que permanece no reator por tempo suficientemente elevado para que a matéria orgânica seja degradada. O lodo retirado periodicamente do sistema já se encontra estabilizado, necessitando apenas de secagem e disposição final.

Vista parcial dos reatores UASB.

- **Reatores UASB:** As principais não conformidades identificadas nos reatores UASB que podem impactar na eficiência do tratamento estão relacionadas à gestão do excesso de lodo e de espuma. Esse acúmulo está associado a deterioração natural das estruturas com o uso, aporte de detritos não retidos no TP e necessidade de melhor gestão do lodo nas unidades.

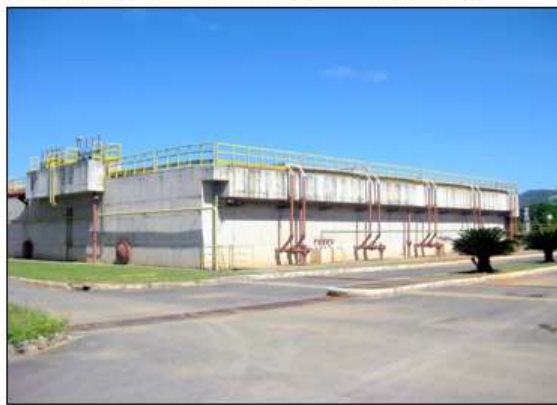
Vista do detalhe das tubulações de descarte do lodo e o sistema de amostragens do lodo.

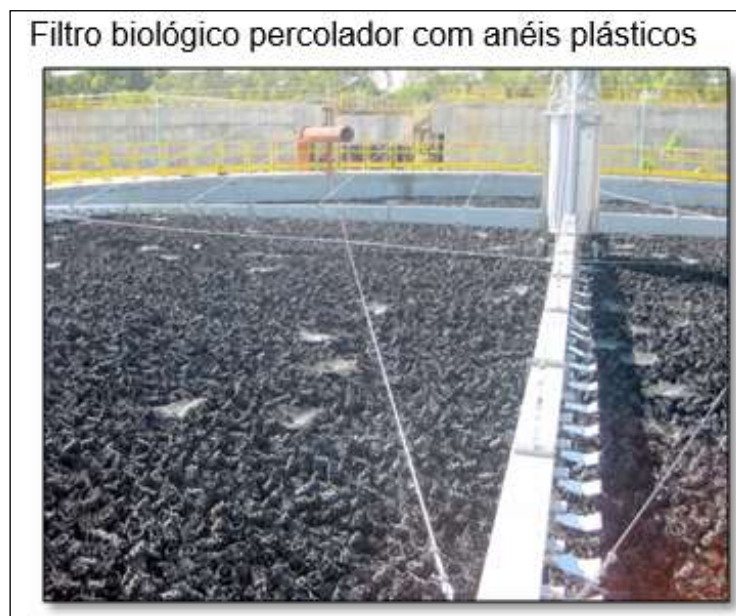
A COPASA informou que tem empregado anéis plásticos como materiais de enchimento em um dos filtros biológicos percoladores da ETE Vieira. Segundo a empresa, esse material apresenta uma eficiência melhor na remoção de matéria orgânica e nitrogênio amoniacal, tendo em vista as maiores áreas superficial específica e índices de vazios.

Filtros biológicos percoladores

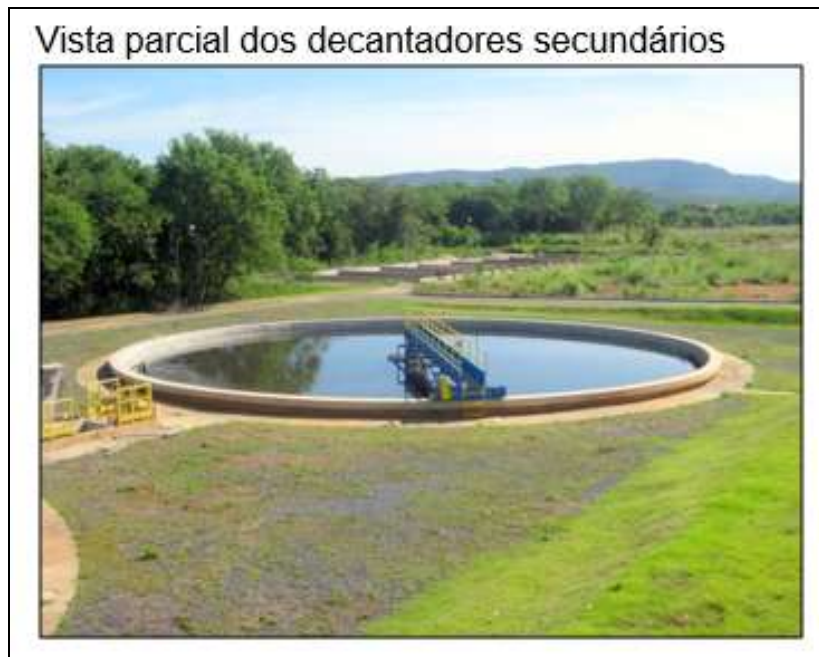
Decantadores secundários: são utilizados a jusante dos filtros biológicos percoladores, são do tipo convencional e dimensionados pela taxa de escoamento superficial.

Decantadores secundários

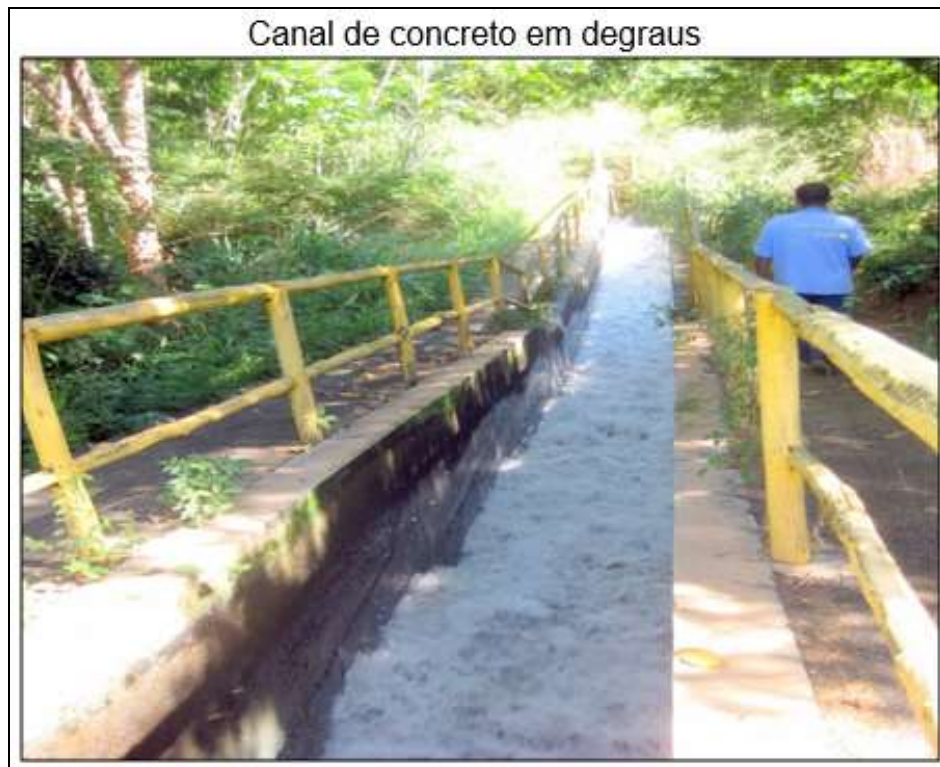
Emissário

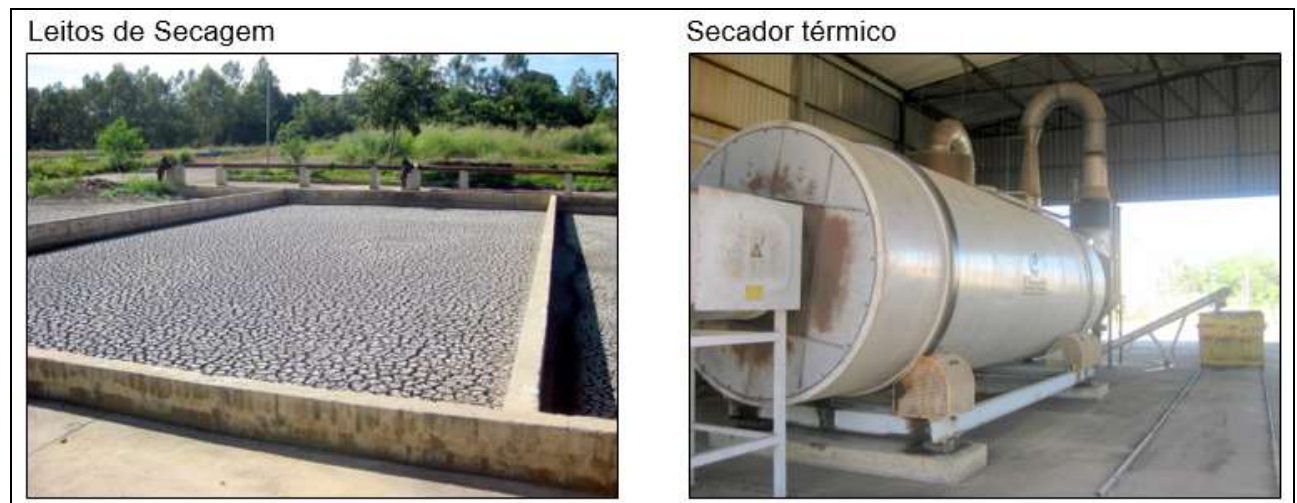
percoladores e decantadores secundários, é descartado periodicamente, sendo encaminhado ao poço de sucção da elevatória final e desta é encaminhado aos reatores UASB, onde são estabilizados e continuamente transformados em lodo anaeróbio. Já o lodo anaeróbio, proveniente do descarte dos reatores UASB, é encaminhado para manejo na central de desidratação, onde ocorrem as etapas de equalização e homogeneização do lodo; adensamento mediante a adição de polieletrólitos; desidratação via centrifugação; e; secagem térmica. O lodo seco é estocado na área da ETE (nos leitos de secagem), e a disposição final é feita em aterro sanitário.

Estruturas de secagem

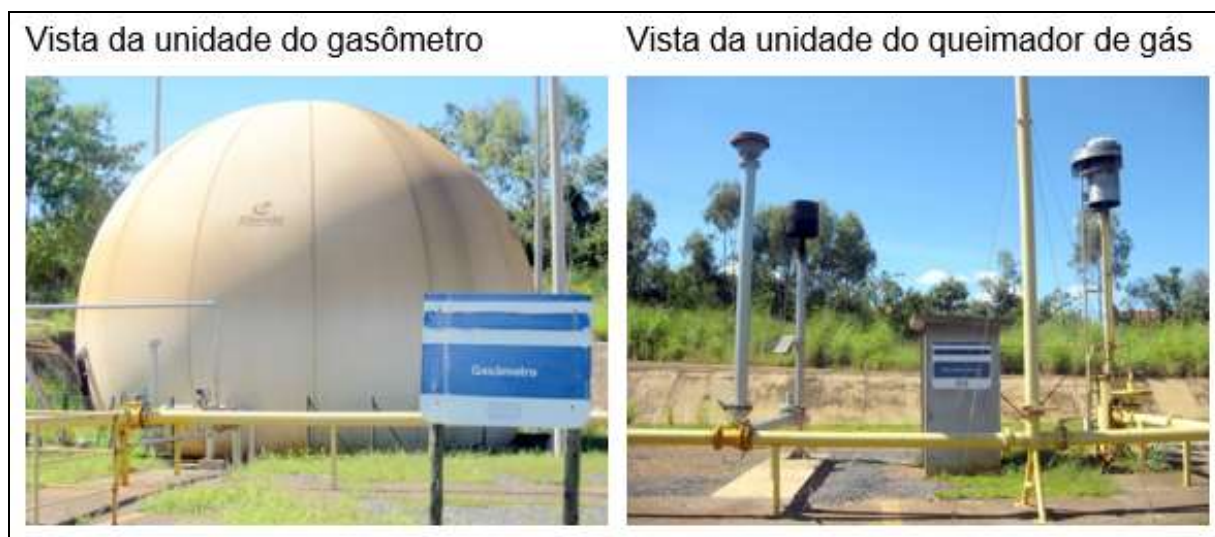
lodo. Na operação da ETE Vieira, o biogás é encaminhado a um reservatório, e deste direcionado para geração de calor no tambor rotativo do secador.

Estruturas de armazenamento e tratamento de gases

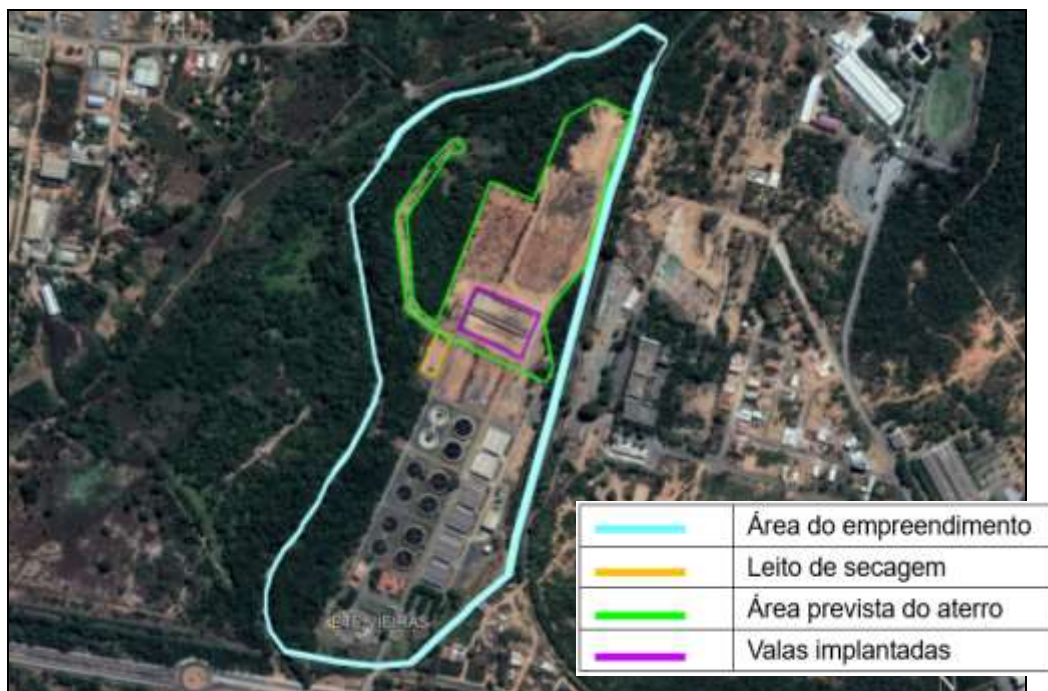
Área do Aterro da ETE Vieira

Segundo esclarecido pelo empreendedor, a implantação do aterro está sendo executada em etapas, sendo que uma vala só será preparada quando a vala antecessora estiver próxima de exaurir-se.

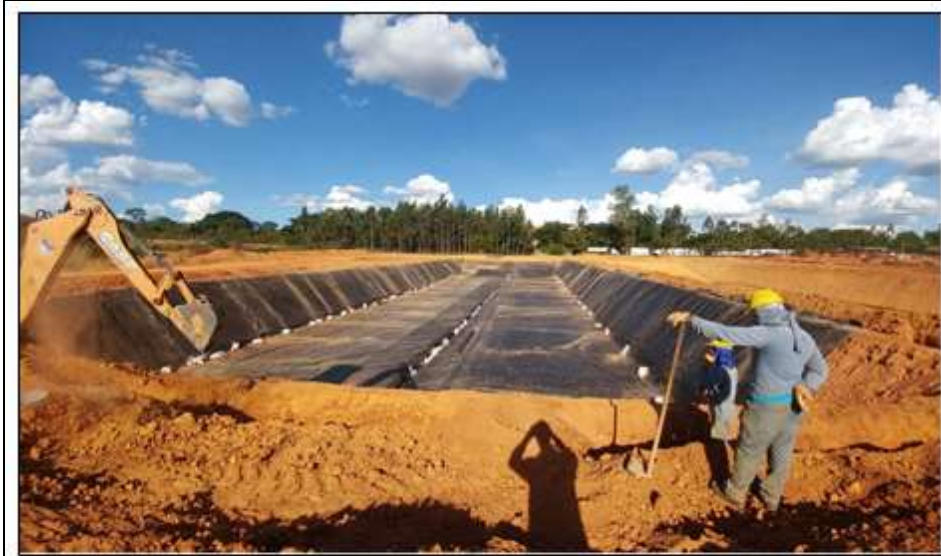
Aterro da ETE Vieira

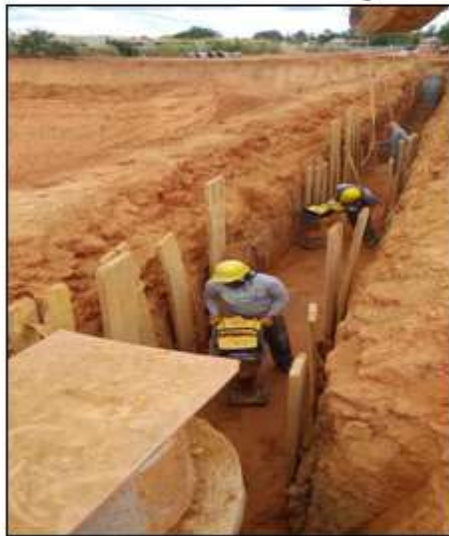
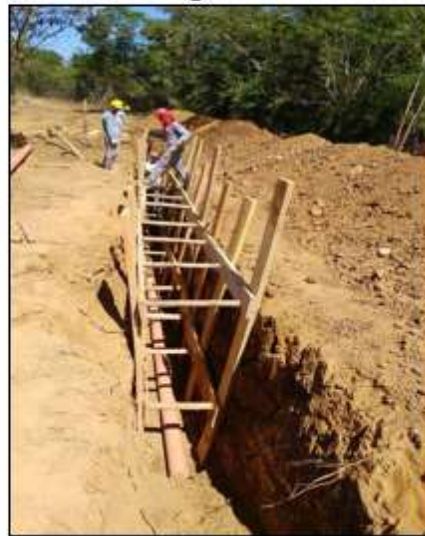
Execução da rede de drenagem

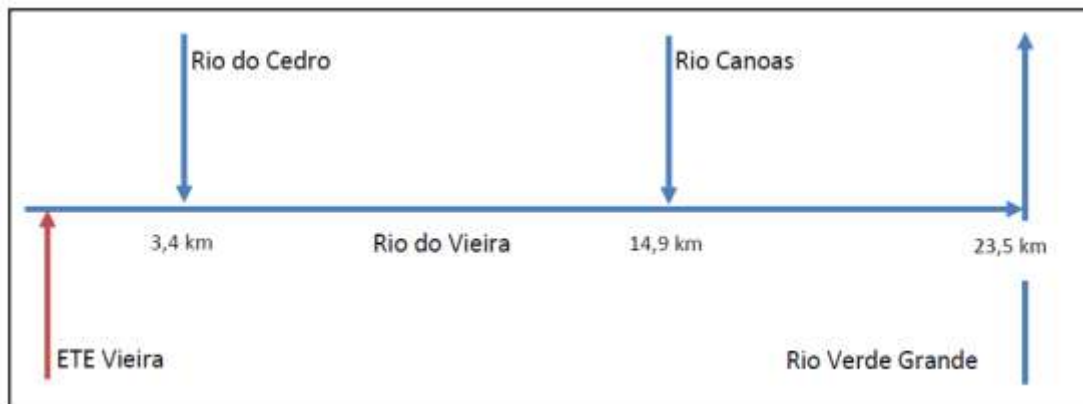
Diagrama Unifilar do trecho de estudo da Bacia do Rio Vieira

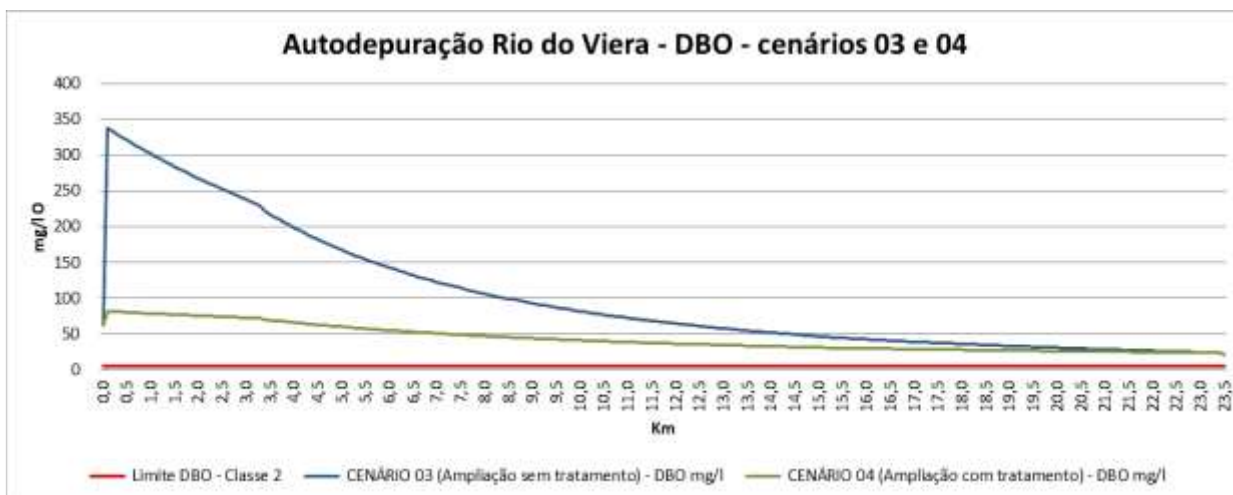
Situação da qualidade do Rio Vieira sem e com o tratamento de esgoto, quanto ao parâmetro DBO.

Segundo o estudo, serão necessários aproximadamente 4,6 km para que o rio volte à qualidade de montante, ou seja, 62,50 mg/L de concentração de DBO. Agora, sem o tratamento, será necessário quase o triplo de percurso, a saber aproximadamente 12,3 km para atingir a qualidade de montante.

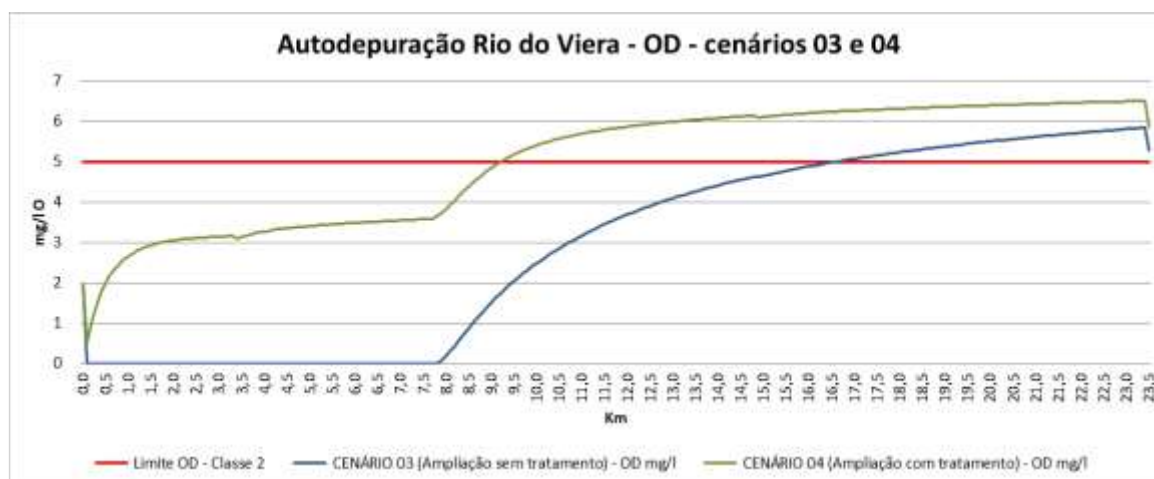
bem abaixo do requerido para classe 2, que é 5,0 mg/L. Diferentemente do parâmetro DBO, o padrão da classe para OD é atingido. Considerando a ETE em operação na sua capacidade máxima – 750 L/s –, tem-se que o padrão de OD é alcançado em aproximadamente 9,2 Km. Já para atingir a qualidade de montante, são necessários apenas 0,5 km, o que representa uma baixa influência do lançamento da ETE Vieira para alteração da qualidade da água considerando o parâmetro OD.

Situação da qualidade do Rio Vieira sem e com o tratamento de esgoto, quanto ao parâmetro OD

Com a presença da ETE, os resultados também indicam que o rio está entre uma zona de decomposição ativa e de recuperação. Isso se confirma em função dos valores baixos de OD a montante, crescimento ascendente do OD após o lançamento e curva descendente da DBO. No cenário sem o tratamento do esgoto, a situação ambiental do rio deteriora sobremaneira, permanecendo anaeróbico até os 8,0 km aproximadamente.

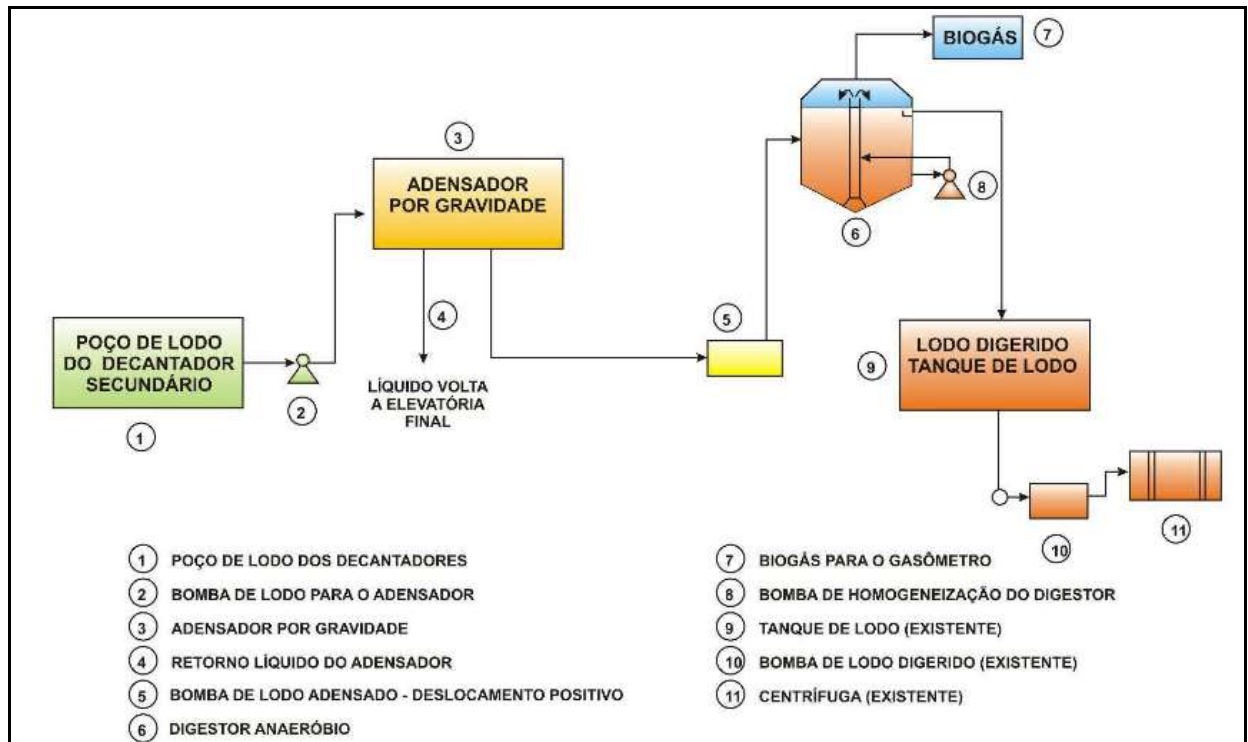
Fluxograma das unidades de tratamento do lodo aeróbio da ETE.

O Secador Térmico da ETE Vieira é empregado para todos os resíduos passados pela centrífuga já devidamente homogêneos e higienizados quanto a patógenos. Foi implantado apenas um secador de lodo na ETE, sem unidade reserva. Sendo assim, foi solicitada pela equipe da COPASA a duplicação da unidade do secador.

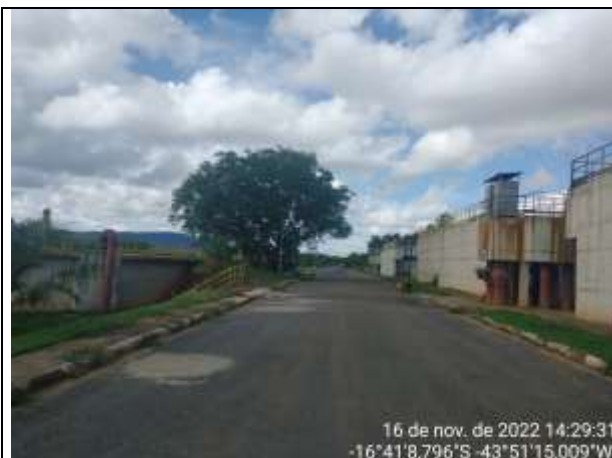
Foto 01. Vista geral dos reatores e filtros biológicos

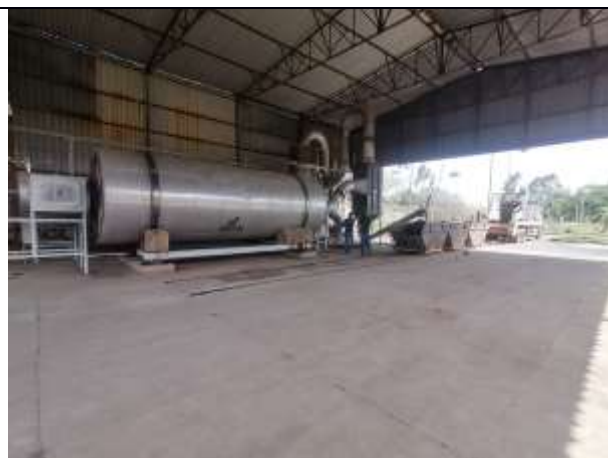
Foto 02. Área do secador térmico

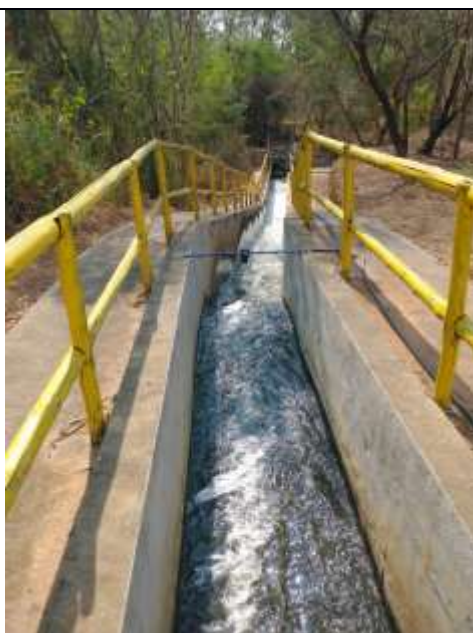
Foto 03: Canal de lançamento do efluente tratado

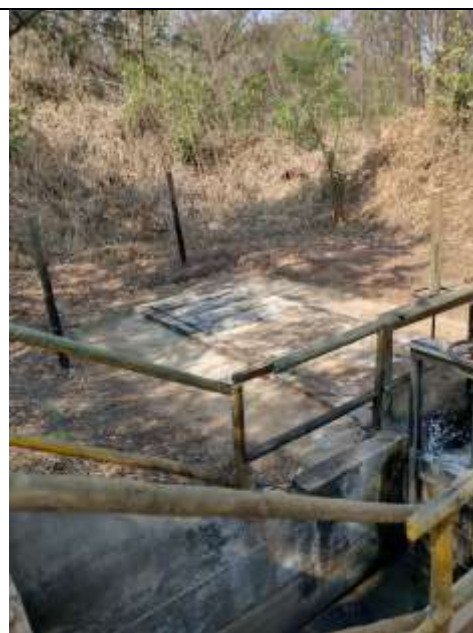
Foto 04: Dissipador de Energia

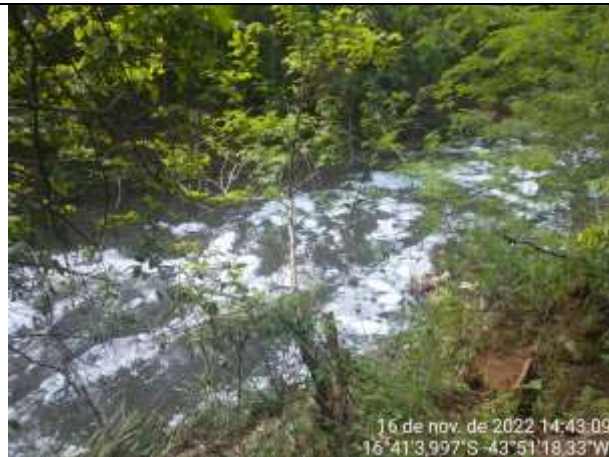
Foto 05. Ponto de lançamento do efluente no Rio Vieira

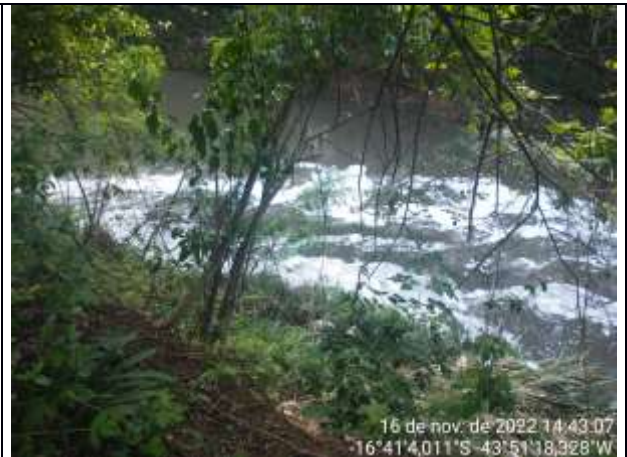
Foto 06. Ponto de lançamento do efluente no Rio Vieira

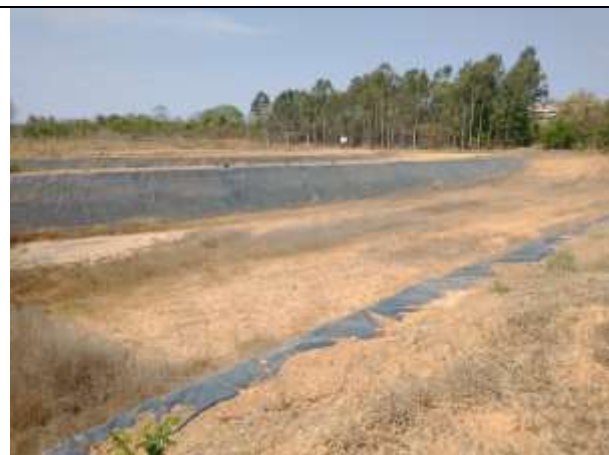
Foto 07: Aterro para resíduos industriais

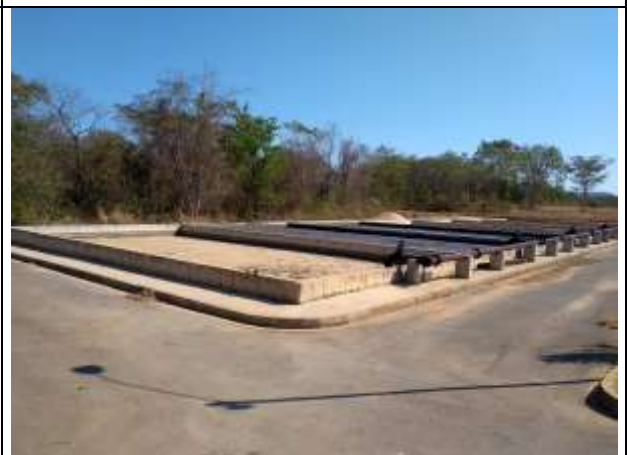
Foto 08: Leitões de secagem
