Parecer nº 38/IEF/URFBIO SUL - NUBIO/2024

PARECER TÉCNICO SIMPLIFICADO

Denominação: SÍTIO TRÊS PALMEIRAS	Área Total (ha): 8,4
Registro nº: 19510	Município/UF: JACUTINGA /MG
Recibo de Inscrição do Imóvel Rural no Cadastro Ambiental Rural (CAR): MG-3134905-007790683AF2409BB8CC513AA29203AA

É objeto desse parecer analisar a solicitação de Documento Autorizativo de Intervenção Ambiental na modalidade SIMPLIFICADA para corte de 14 espécimes de árvores nativas isoladas, na propriedade Sítio Três Palmeiras, município de Jacutinga-MG.

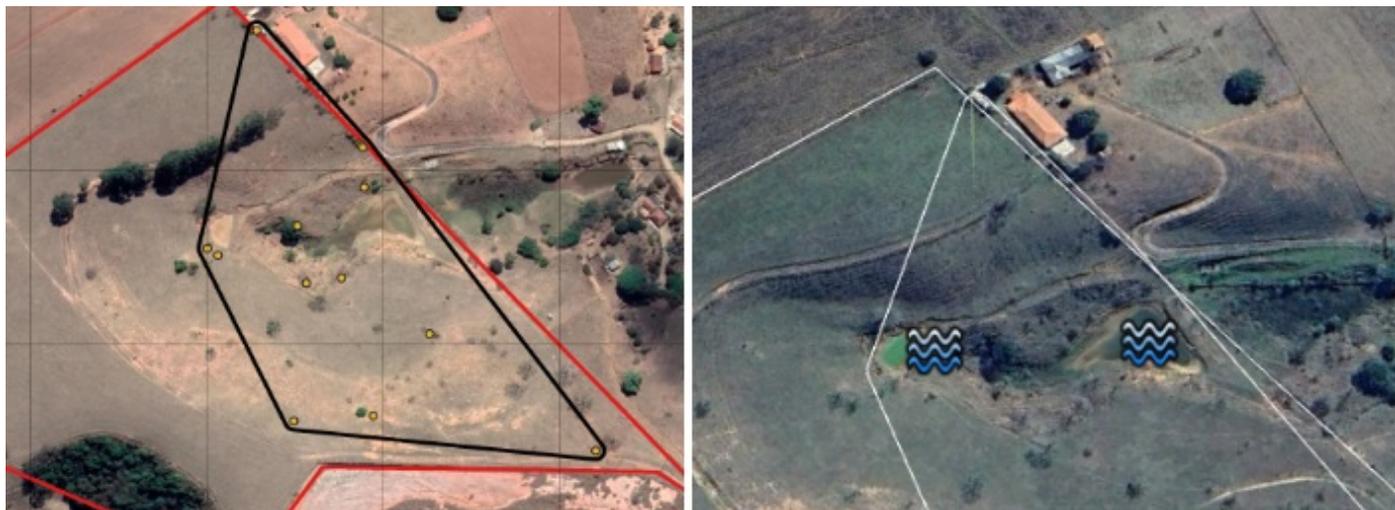
Figura 01: Localização das árvores requeridas/área de intervenção conforme croqui anexado.

Especificar: Conforme figuras 01 e 02 é visível pelas imagens presença de surgência de água no local, inclusive com existência de barramento consolidado. Na Figura 01 é possível verificar a poligonal de intervenção com localização das árvores requeridas e localização de barramento e curso d'água, sendo estas características sequer citadas no processo. Na Figura 02 verifica-se a indicação de curso d'água pela base de dados do módulo CAR 2.0, assim como CAR da propriedade com inconformidades de indicação de reserva e características do imóvel. Parte da área de intervenção encontra-se em APP e até em reserva indicada no CAR pelo próprio requerente. No processo não há qualquer menção ou caracterização dos fatos, mesmo que plotados no croqui anexado como imagem de fundo.

Imagem de satélite do local demonstrando ocorrência de curso d'água com barramento consolidado.

Após análise técnica das informações apresentadas e considerando a legislação vigente, opinamos pelo INDEFERIMENTO do requerimento com o corte de 14 espécimes de árvores nativas isoladas, na propriedade Sitio Três Palmeiras, município de Jacutinga-MG.
