GOVERNO DO ESTADO DE MINAS GERAIS

Fundação Estadual do Meio Ambiente

Parecer nº 46/FEAM/URA ASF - CAT/2024

| PARECER ÚNICO DE LICENCIAMENTO CONVENCIONAL Nº 46/2024 | | | |

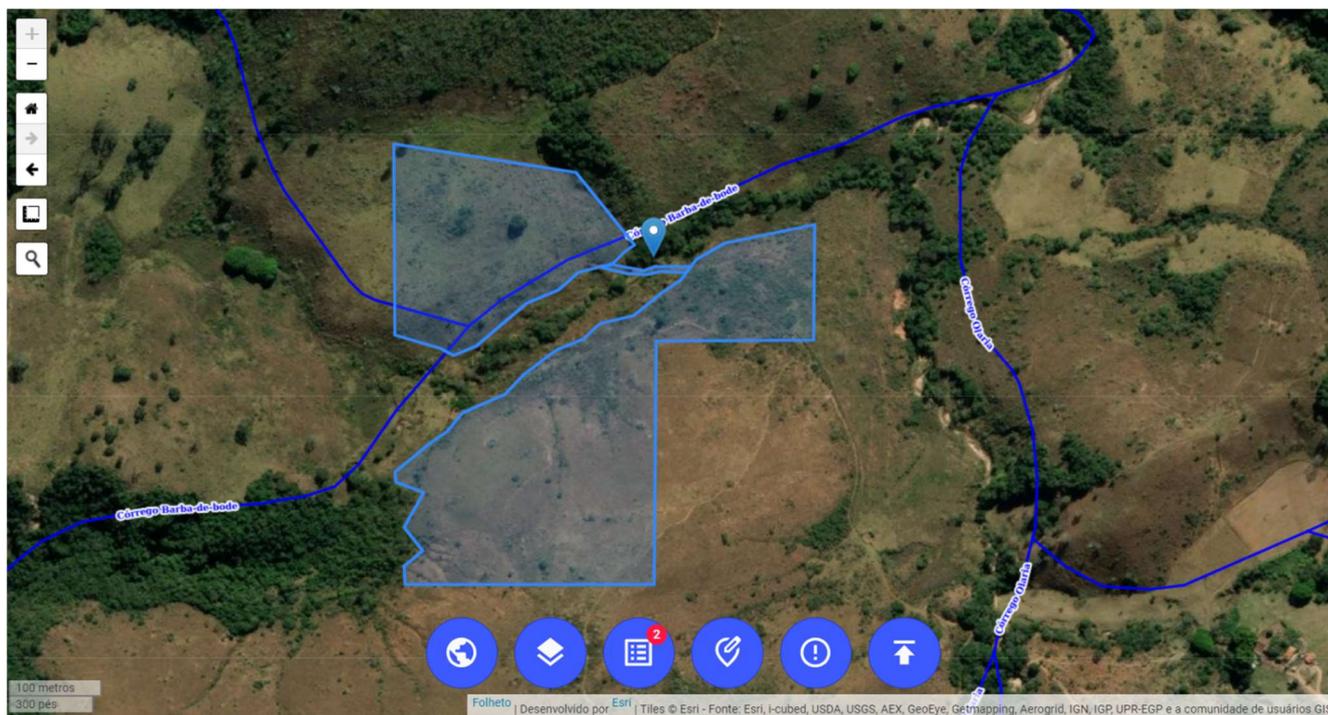
Durante as atividades da lavra, o carreamento de sedimentos pode provocar a alteração da qualidade das águas e assoreamento dos corpos hídricos localizados próximos ao empreendimento. Salienta-se ainda que a área lavra proposta se encontra próxima à recursos hídricos superficiais, especificamente o Córrego Barba de Bode e uma nascente situado na coordenadas geográficas: Latitude: 20°45'44.68"S e Longitude: 44°26'33.38"O, Datum SIRGAS 2000 (Essa nascente não foi delimitada em nenhum estudo, nem mesmo declarada no Cadastro Ambiental Rural – CAR, sendo identificada pela equipe técnica da FEAM durante vistoria realizada *in loco*), conforme pode observado na imagem abaixo.

Figura 2 – Imagem do empreendimento em relação aos recursos hídricos superficiais. Fonte: Polígono marcado no SLA/Google Earth, 12/11/2023.

Para minimizar e até mesmo evitar os impactos ambientais relacionados ao aparecimento e desenvolvimento de processos erosivos do empreendimento, se faz necessária a proposição

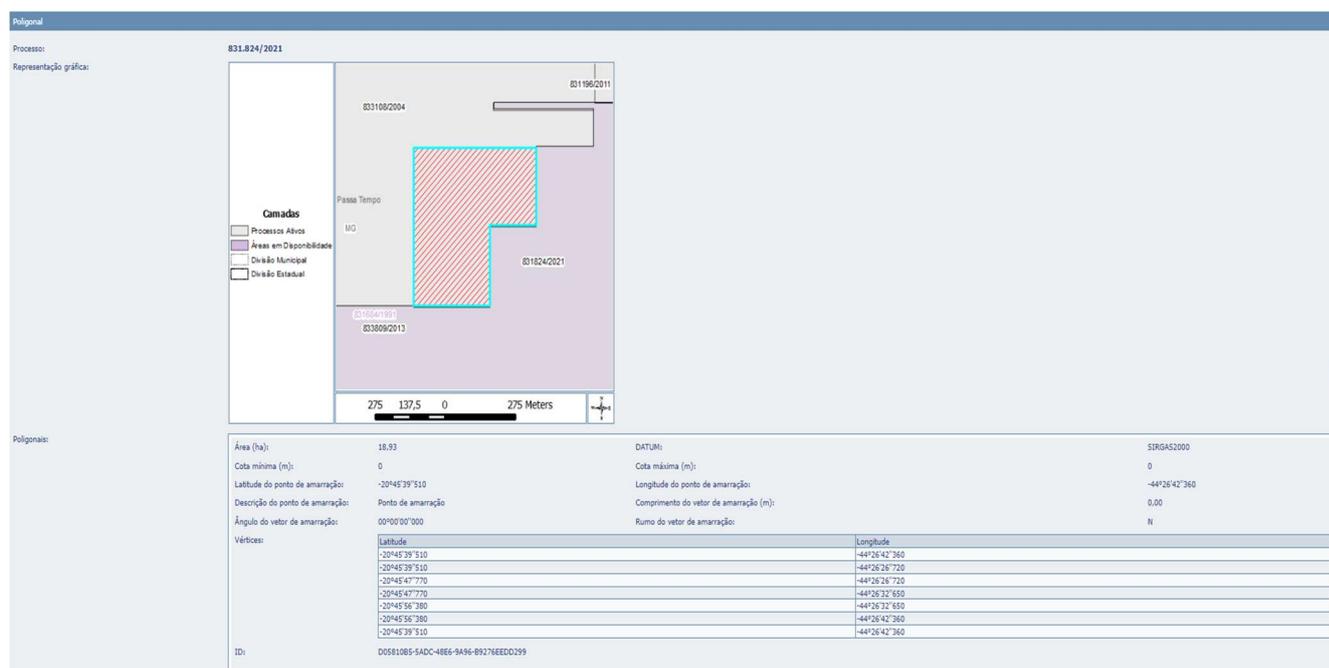
A poligonal ativa da área autorizada pelo processo minerário ANM/DNPM 831.824/2021 de Alvará de Pesquisa envolve uma superfície com extensão de 18,93 hectares delimitada por uma poligonal com as seguintes características:

Figura 3 – Características da Poligonal do Direito Minerário. Fonte: Sítio eletrônico da ANM, dados do processo 831.824/2021.

Conforme já exposto neste parecer, o processo de licenciamento nº 249/2024 não traz nenhum estudo com a projeção da cava final (layout/pit final), considerando a limitação geográfica da poligonal do processo minerário.

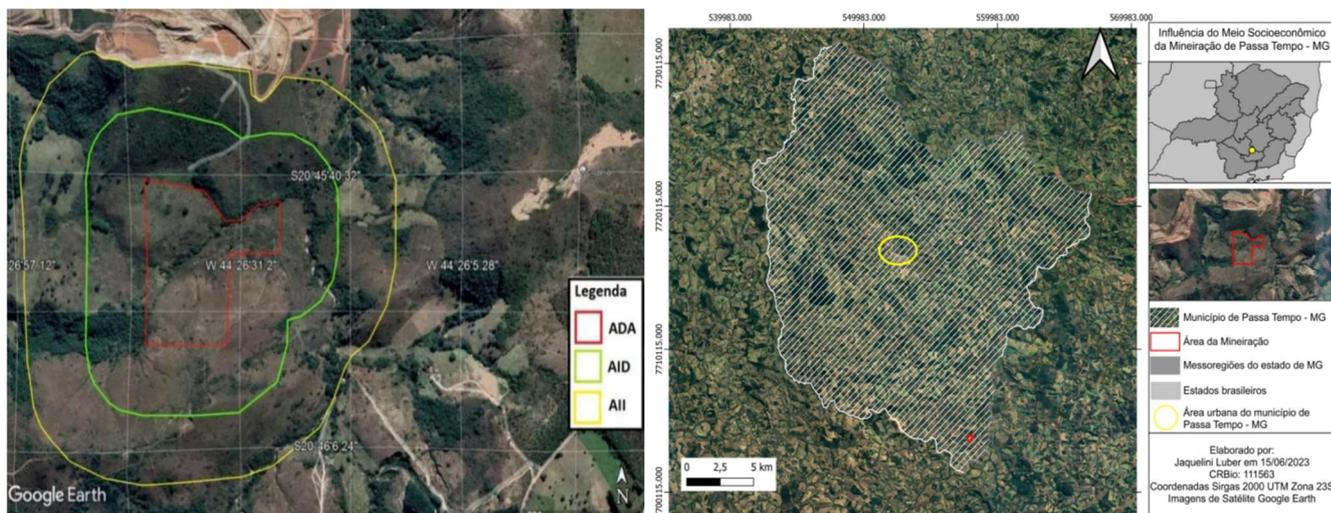
Não consta nos autos do processo os arquivos digitais das áreas de influência. De acordo com o termo de referência, a delimitação da ADA e das áreas de influência deverá ser devidamente justificada para cada meio diagnosticado, e ser apresentada em mapas e arquivos digitais georreferenciados.

Figura 4 – Áreas de Influência do projeto WL Mineração Ltda. Fonte: EIA.

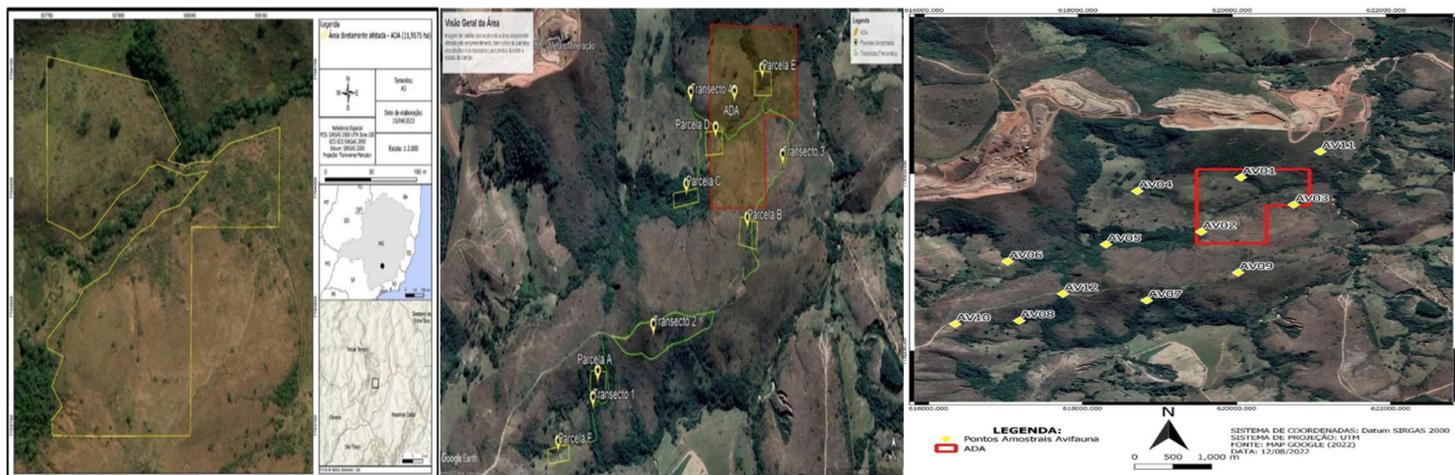
Na página nº 20 do EIA/RIMA, consta a informação que a ADA ocupará aproximadamente 12 hectares. No estudo há imagens delimitando a ADA, e que esta possuirá 11,97,75 hectares (páginas 62 e 63). Por outro lado, observou-se que em vários outros trechos do estudo que essa área possui outras dimensões/formatos, conforme se verifica nas páginas 51, 124, 147, 206, o que gerou dúvidas quanto à correta delimitação da ADA que realmente representa o

empreendimento em questão e que estará sujeita aos impactos diretos e efetivos decorrentes da implantação e operação das estruturas necessárias ao empreendimento.

Figura 5 – Variações da ADA encontrada no estudo. Fonte: EIA.

Cabe destacar que o processo não foi devidamente instruído com a apresentação de mapa, e arquivo digital georreferenciado correspondente, contendo os limites e o projeto funcional do empreendimento e indicando: limites patrimoniais e das propriedades confrontantes, poligonais da ANM no caso de empreendimento, acessos e infraestrutura do entorno, áreas degradadas, rede hidrográfica, áreas de preservação permanente, Reserva Legal, todas as instalações e infraestruturas previstas para implantação e operação do empreendimento, áreas de empréstimo de materiais, áreas de armazenamento de matérias-primas e insumos, áreas de lavra, pontos de captação de água do empreendimento, delimitação das áreas de intervenção ambiental previstas e/ou autorizadas, locais de tratamento e/ou disposição dos resíduos, pontos de lançamento de efluentes, pontos de monitoramento ambiental previstos, dentre outros aspectos ambientais relevantes.

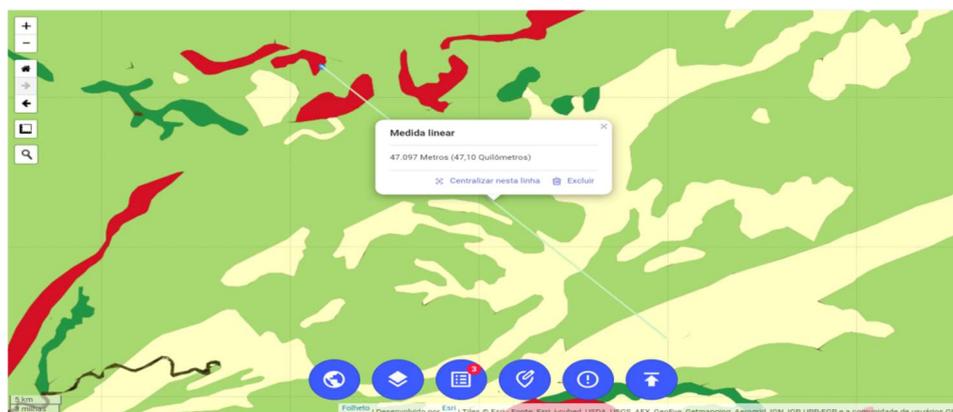
A consulta de dados disponíveis na plataforma IDE-SISEMA indica que as cavidades cadastradas e mais próximas do empreendimento se encontram a uma distância mínima de 47 km a partir dos limites do polígono marcado no SLA.

Figura 6 – Mapa de Potencial Espeleológico da área do empreendimento e distância em relação a cavidade mais próxima. Fonte: IDE, 2023.

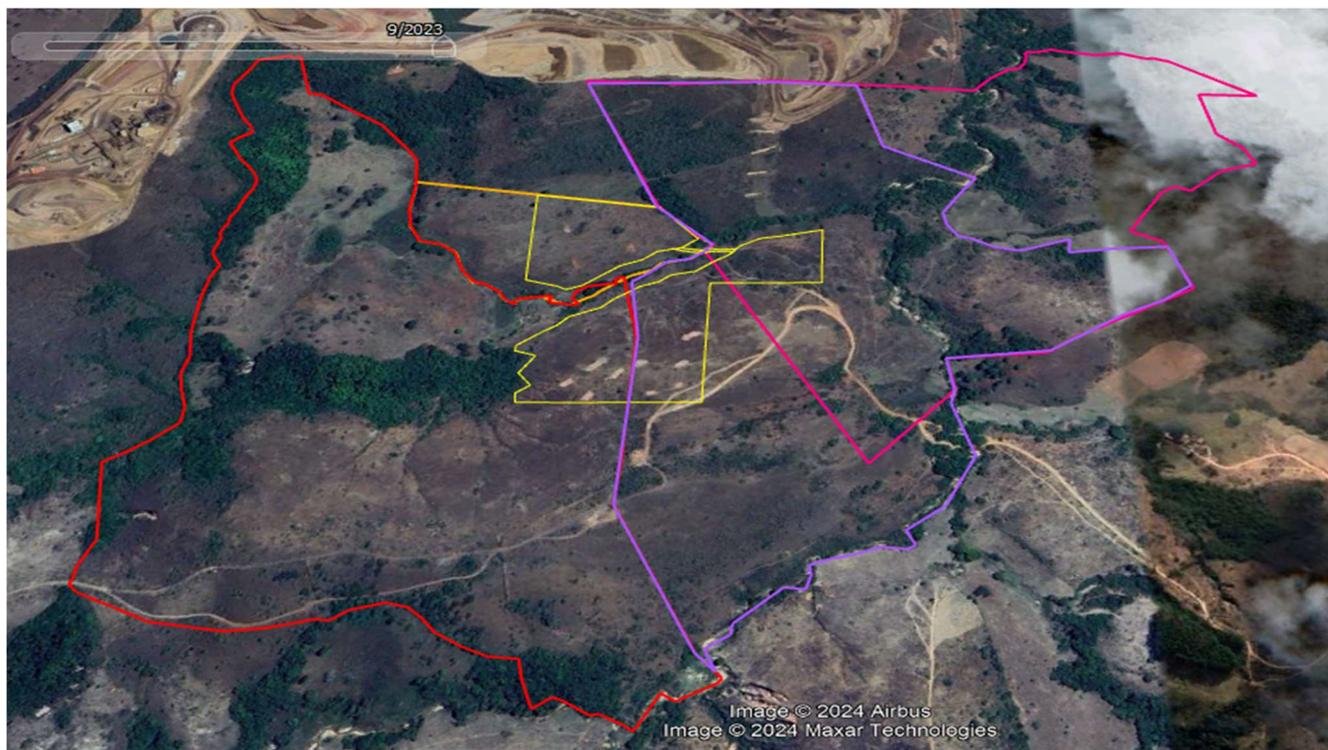
Esta matrícula não foi inserida no processo de intervenção ambiental apesar de estar nela parte da área requerida para supressão de vegetação nativa. Nenhum documento referente a esta propriedade foi inserido no processo SEI, e informações como os arquivos digitais contendo seus limites foram obtidos do SICAR, pois também não se encontram no processo SLA pelo empreendimento.

Na imagem abaixo é demonstrado o limite da matrícula 4908 na cor vermelha, cujas informações não constam no processo de intervenção ambiental, em laranja a matrícula 13298 e em roxo a matrícula 5290. Em rosa está o polígono correspondente ao arquivo digital apresentado no processo como sendo da matrícula 5290, podendo se verificar que não corresponde à área demarcada no CAR. Em amarelo é apresentada a ADA, não tendo sido contemplada nesta, as estradas que serão utilizadas para transporte de minério.

Figura 7 - Limites das propriedades que compõem o empreendimento.

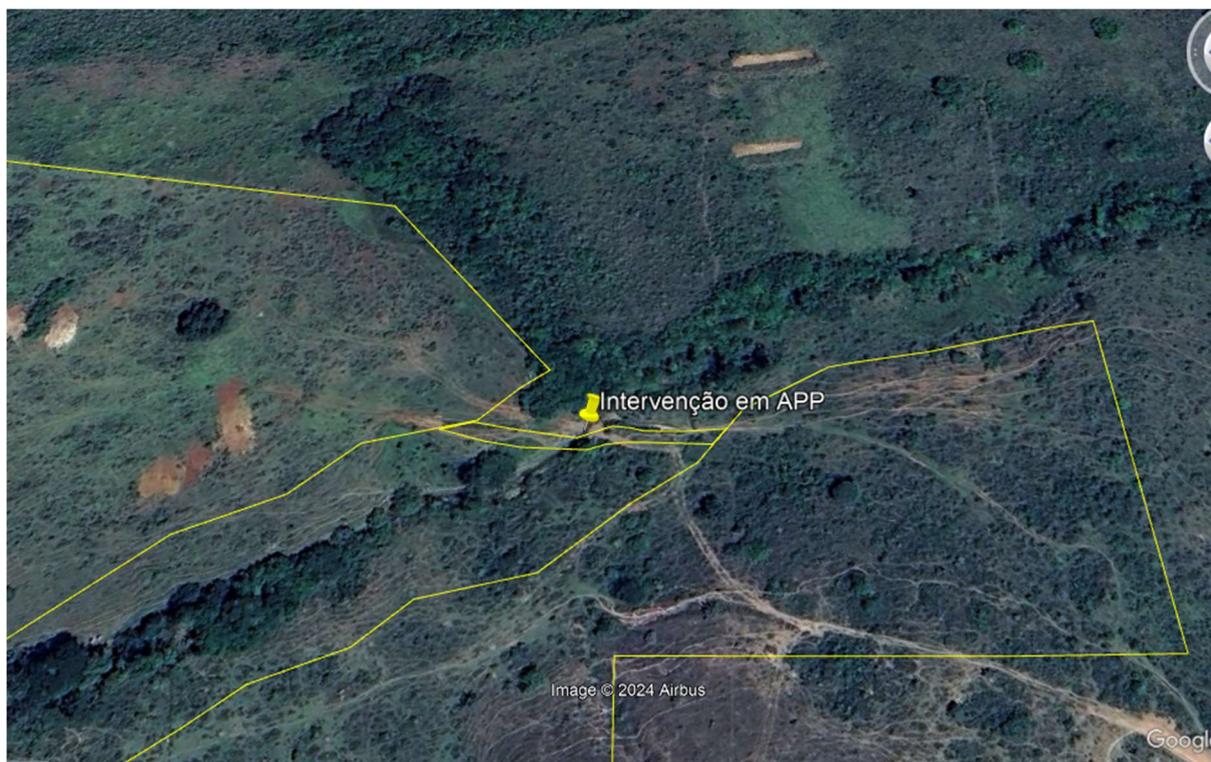
A imagem abaixo apresenta o ponto da travessia, coordenadas aproximadas Lat. 20°45'45.22"S e Long. 44°26'32.94"O.

Pela análise de imagens históricas do *Google Earth Pro*, constatou-se que no ponto solicitado não existia vegetação nativa em data anterior a 22/07/2008. Pela avaliação do Estudo de inexistência de alternativa técnica e locacional, constatou-se que não há acessos pré-existentes para esta área de lavra que se localiza a noroeste da ADA, sendo que o local escolhido é o que apresenta menor impacto ambiental pois não há necessidade de supressão de vegetação nativa, o que não ocorre em outros locais onde há possibilidade de construção de acessos. Ressalta-se também que não há possibilidade de construir outros acessos sem passar por algum ponto de APP.
