Parecer nº 83/IEF/NAR POUSO ALEGRE/2025

PARECER ÚNICO

Denominação: RODOVIA MG-290 km 20+780m	Área Total (ha): 0,0030
Registro nº (se houver mais de um, citar todos): Contrato de Concessão nº 4/2023	Município/UF: Borda da Mata/MG

Uso a ser dado a área	Especificação	Área (ha)
Infraestrutura	Contenção e estabilização do talude de aterro no encabeçamento de ponte existente	0,0030

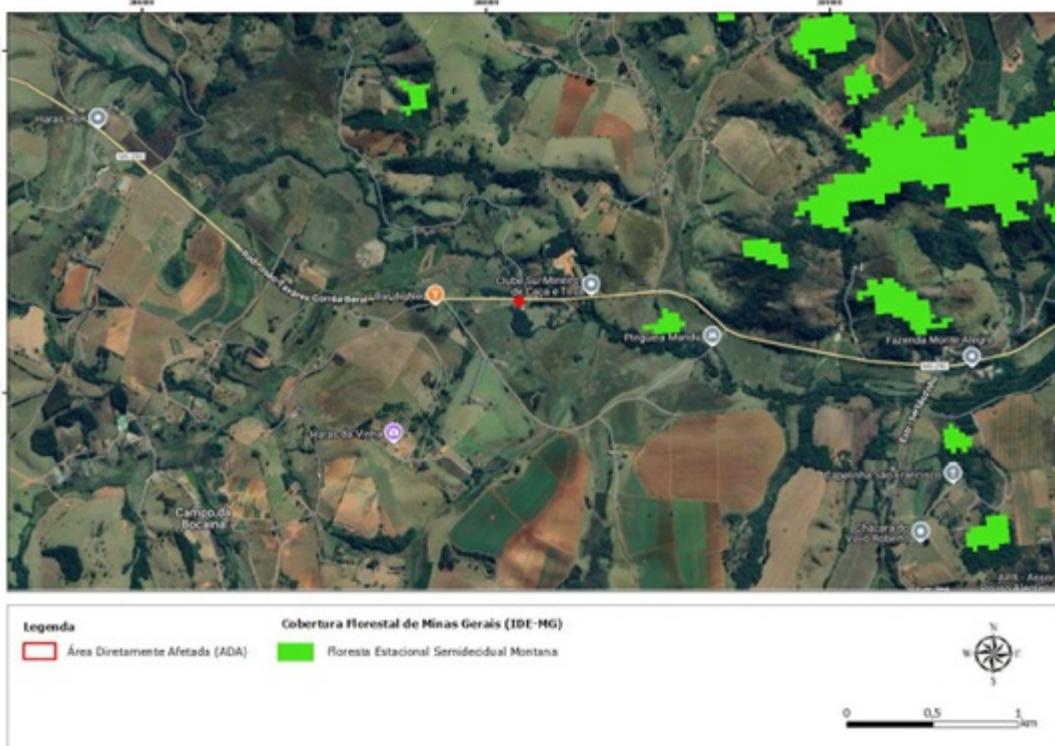
FIGURA 01: Panorâmica da localização das obras de contenção e estabilização do talude de aterro de ponte existente na rodovia MG-290, situada no km 20+780 m, município de Borda da Mata/MG.

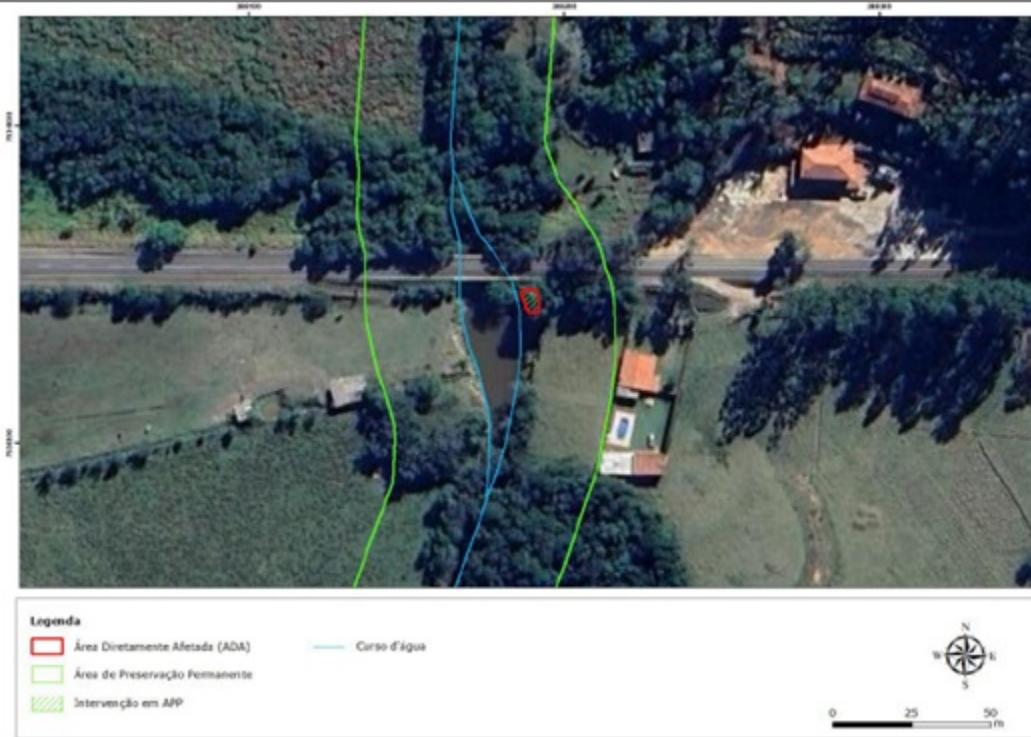
FIGURA 02: Imagem da localização das obras de contenção e estabilização do talude de aterro de ponte existente na rodovia MG-290, situada no km 20+780 m, município de Borda da Mata/MG.

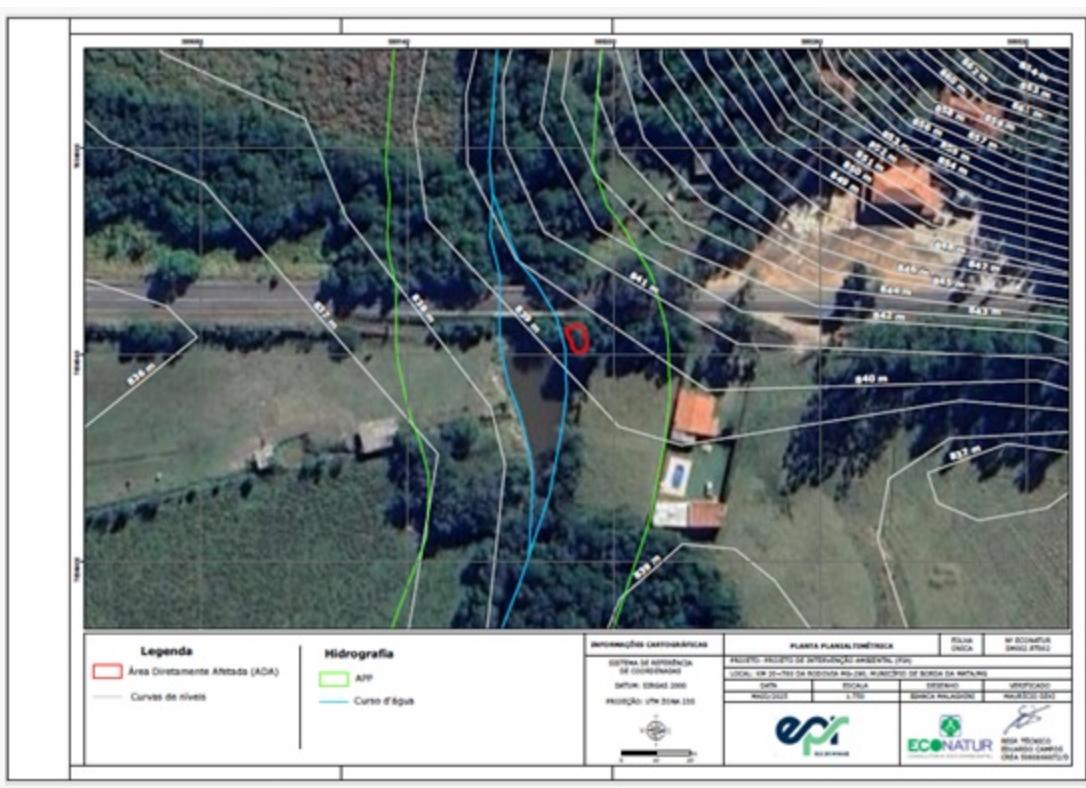
FIGURA 03: Planta planialtimétrica da área de intervenção ambiental, no km 20+780 m da Rodovia MG-290, região Sul de Minas, município de Borda da Mata/MG.

As plantas topográficas representam a realidade atual do empreendimento, tendo sido elabora no DATUM SIRGAS 2000 e as coordenadas geográficas (UTM) ali indicadas, foram conferidas em campo, sendo consideradas satisfatórias.

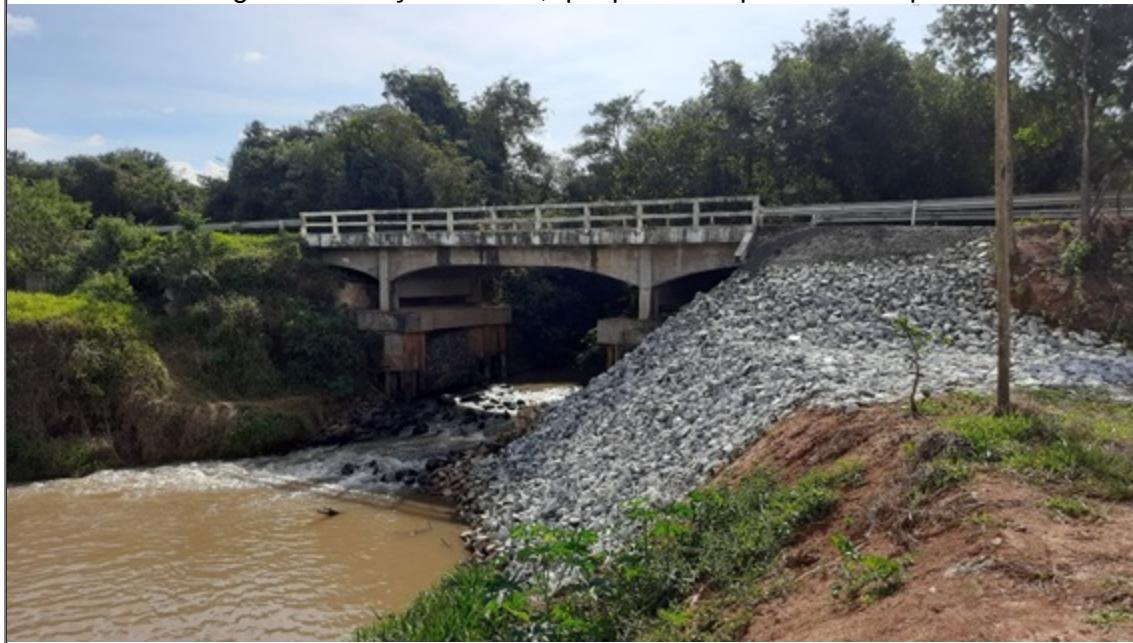
O objetivo da intervenção ambiental em área de preservação permanente – APP com o corte de 4 árvores isoladas nativas vivas é implantação das obras de contenção e estabilização do talude de aterro no encabeçamento da ponte existente no local, devido ao deslizamento de terra provocado pelo aumento do nível do curso d'água e saturação do solo, que poderiam provocar a ruptura da rodovia.

FIGURA 04: Imagem das obras de contenção e estabilização do talude de aterro de ponte existente na rodovia MG-290, situada no km 20+780 m, município de Borda da Mata/MG.

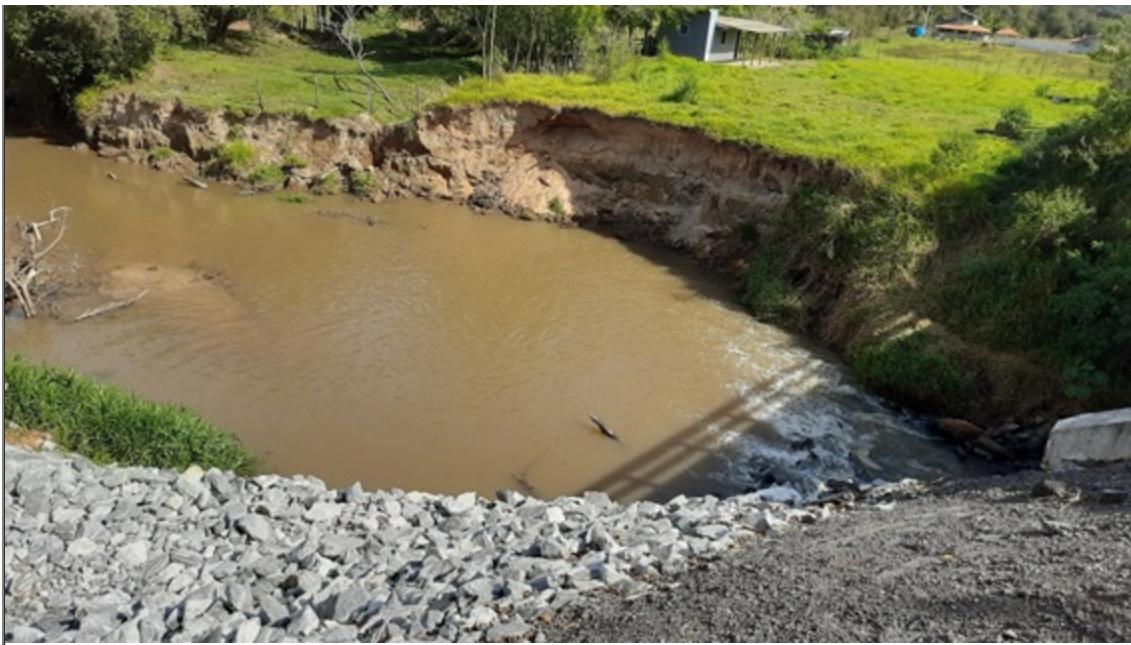
A rodovia MG-290, objeto de intervenções ambientais, possui uma extensão de, aproximadamente, 100 quilômetros, abrangendo a área de 08 municípios e as intervenções ambientais se darão em um local da estrada, onde existe uma ponte sobre um córrego sem denominação.

FIGURA 05: Imagem das obras de contenção e estabilização do talude de aterro de ponte existente na rodovia MG-290, situada no km 20+780 m, município de Borda da Mata/MG.

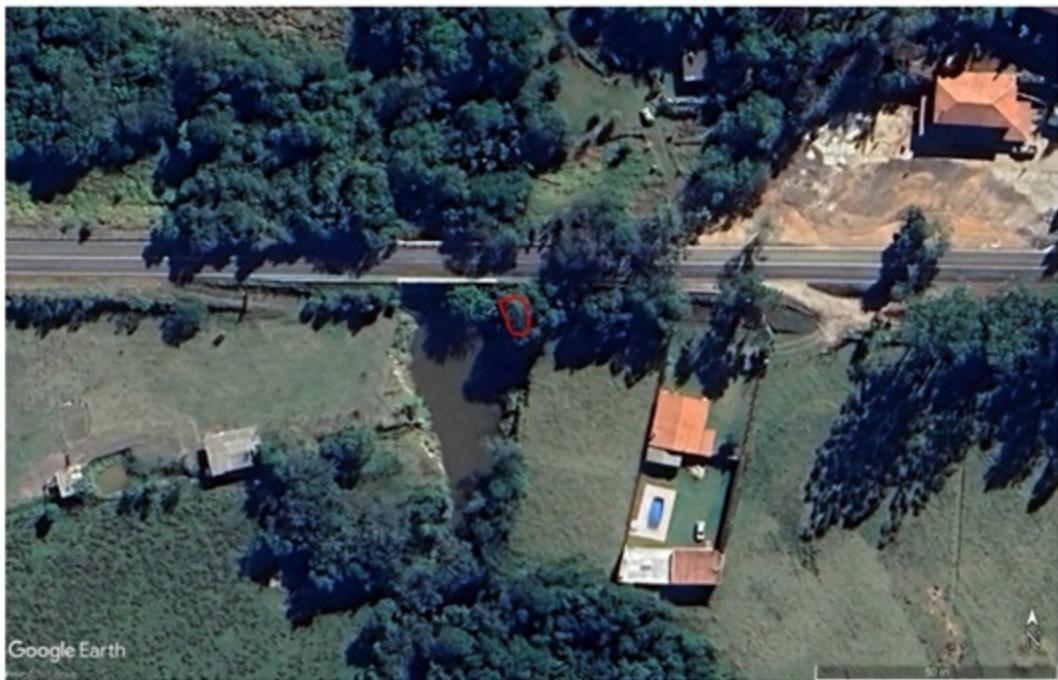
FIGURA 07: Imagem da localização das obras de contenção e estabilização do talude de aterro de ponte existente na rodovia MG-290, situada no km 20+780 m, município de Borda da Mata/MG.

Foi constatado em campo os dados de caracterização biofísica do local das intervenções ambientais, coordenadas geográficas (UTM) (UTM) 388.188 E e 7.536.546 S (**intervenção com supressão de cobertura vegetal nativa em áreas de preservação permanente – APP corte e aproveitamento de árvores isoladas nativas vivas**) (Datum: SIRGAS 2000/Fuso: 23 K), na faixa de domínio da Rodovia MG-290, situada no km 20+780 m, município de Borda da Mata/MG, visando obras de contenção e estabilização do talude de aterro de ponte existente.

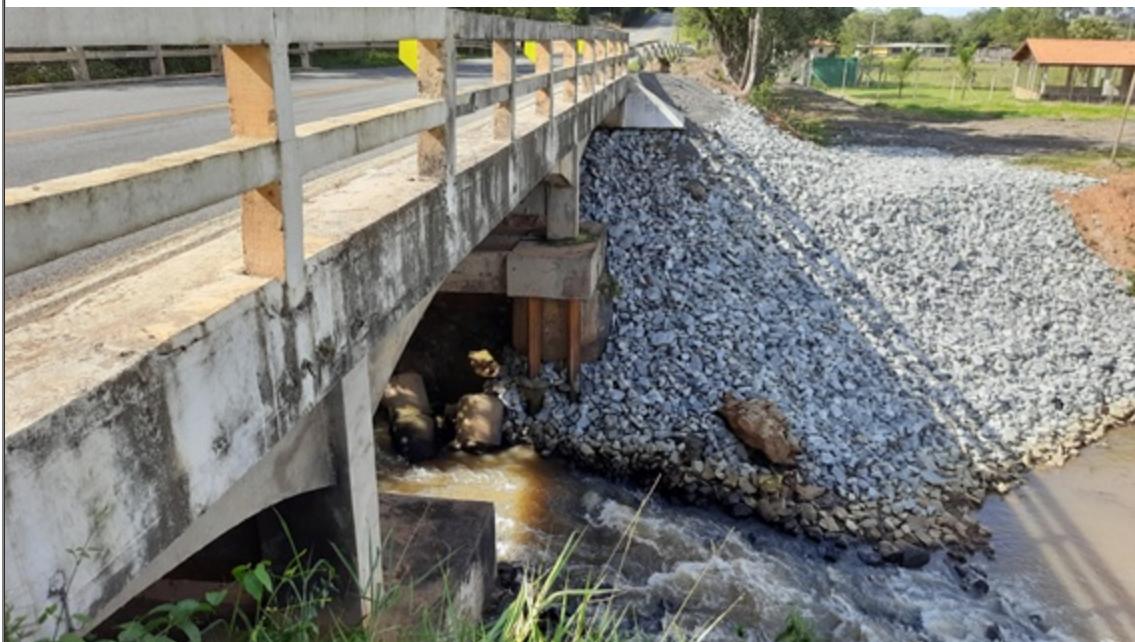
FIGURA 08: Imagem das obras de contenção e estabilização do talude de aterro de ponte existente na rodovia MG-290, situada no km 20+780 m, município de Borda da Mata/MG.

Foi verificado que a área solicitada para a intervenção se encontra recoberta por árvores isoladas nativas vivas, além de gramínea exótica (Braquiária).

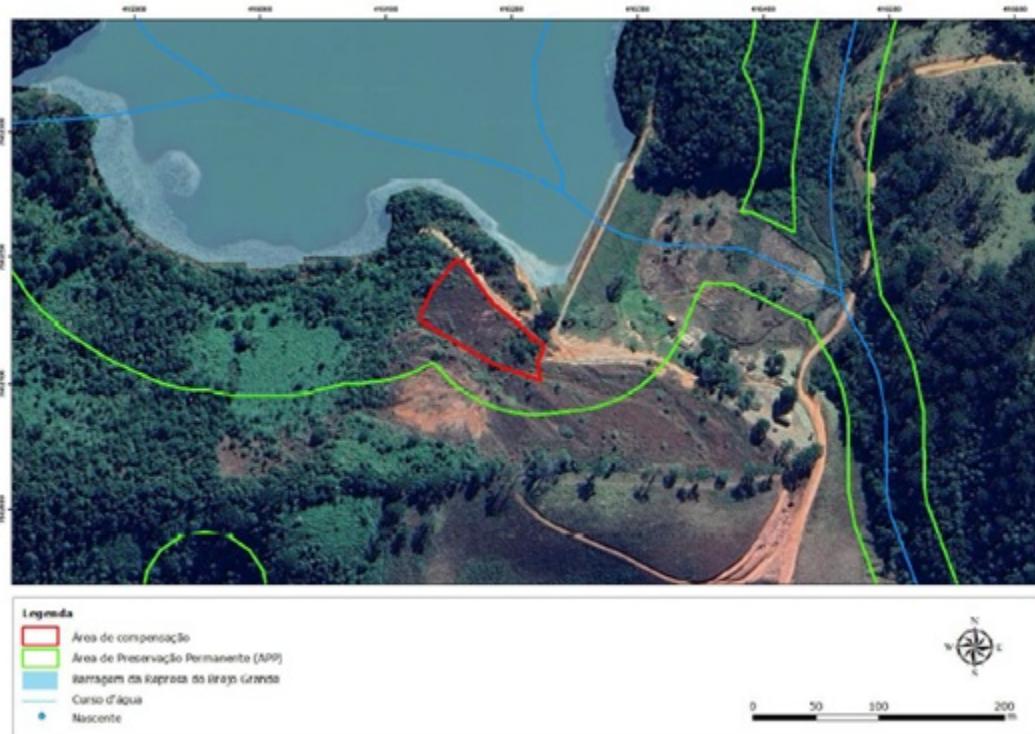
FIGURA 10: Imagem da área de compensação ambiental em APP, Parque Municipal Brejo Grande (Lei nº. 2.546 de 23 de agosto de 2017), município de Paraisópolis/MG.

Foi apresentado Projeto Técnico de Reconstituição da Flora - PTRF, descrevendo a recomposição em uma área total de 00,42,00 ha (ver quadro abaixo), considerada APP do curso d'água sem denominação, situado dentro dos limites da Unidade de Conservação de Proteção Integral, denominada Parque Municipal Brejo Grande, no município de Paraisópolis/MG, através do plantio de 705 (setecentas e cinco) mudas de espécies nativas da região, no espaçamento 3,0 x 2,0 m, coordenadas geográficas 22°35'7,89"S / 45°48'54,30"O (Datum: SIRGAS 2000/Fuso: 23 K), conforme proposta descrita no Projeto Técnico de Reconstituição da Flora - PTRF, de responsabilidade do Engenheiro Florestal Eduardo Augusto Rocha Campos, CREA-MG nº. 66859/D, ART Obra / Serviço nº. MG20253821977, anexado ao processo SEI.

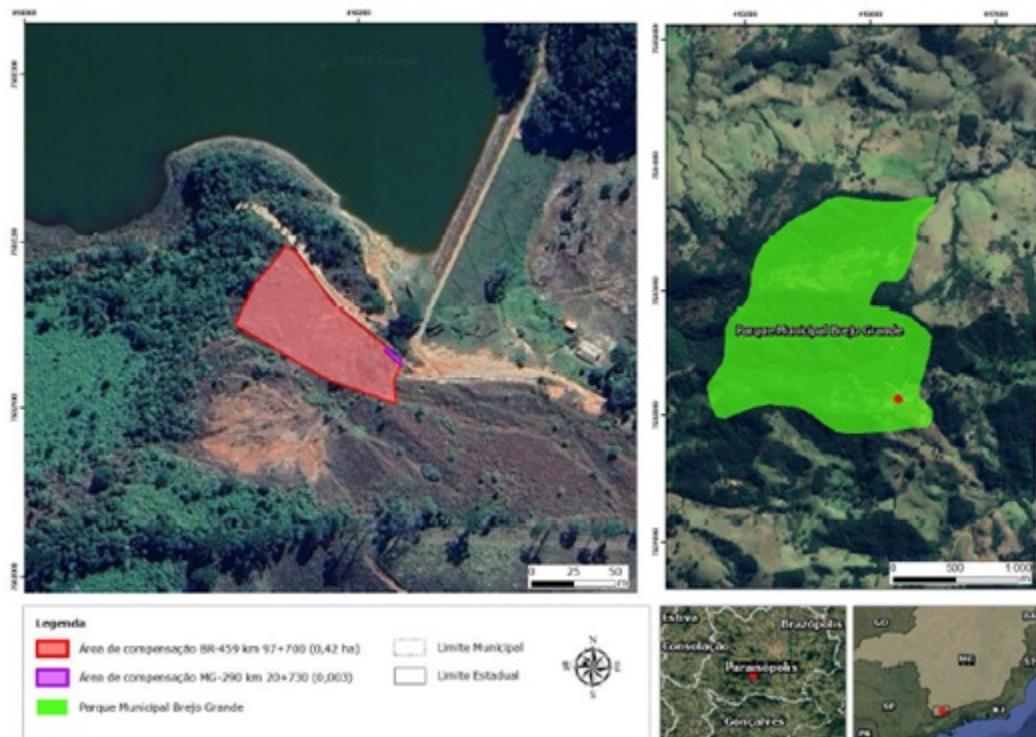
Para a área de intervenção ambiental situada em APP, em **00,00,30** hectares, com o corte de 4 árvores isoladas nativas vivas, no Bioma Mata Atlântica, foi apresentada a compensação em conformidade com a proporção da legislação vigente e pertinente ao caso, Decreto Estadual nº. 47.749/2019, por meio de reconstituição de uma área de 00,00,30 ha, considera área de preservação permanente, as margens do Córrego sem denominação, através do plantio de **5 (cinco)** mudas de espécies nativas da região, no espaçamento 3,0 x 2,0 m, coordenadas geográficas 22°35'7,89"S / 45°48'54,30"O (Datum: SIRGAS 2000/Fuso: 23 K), na propriedade Parque Municipal Brejo Grande (Lei nº. 2.546 de 23 de agosto de 2017) considerada Unidade de Conservação de Proteção Integral, município de Paraisópolis/MG, conforme proposta descrita no Projeto Técnico de Reconstituição da Flora - PTRF, de responsabilidade do Engenheiro Florestal Eduardo Augusto Rocha Campos, CREA-MG nº. 66859/D, ART Obra / Serviço nº. MG20253821977. O local está recoberto por gramínea exótica rasteira (Braquiária).

FIGURA 11: Imagem da área de compensação ambiental em APP, Parque Municipal Brejo Grande (Lei nº. 2.546 de 23 de agosto de 2017), município de Paraisópolis/MG.

Somos de parecer favorável às medidas compensatórias apresentadas pelas intervenções ambientais, sendo supressão de cobertura vegetal nativa dentro de APP e corte de árvores isoladas nativas vivas, no Bioma Mata Atlântica, por estarem em conformidade à Legislação (Decreto nº. 47.749/2019) e se encontrar dentro de área de preservação permanente e dentro da área de influência do empreendimento.
