Parecer nº 40/IEF/NAR POÇOS DE CALDAS/2025

PARECER ÚNICO

É objeto deste parecer analisar a solicitação de Documento Autorizativo de Intervenção Ambiental sem supressão de cobertura vegetal nativa em 0,0116 ha de área de preservação permanente – APP, para instalação de estruturas de apoio a atividade de extração de areia de leito de rio.

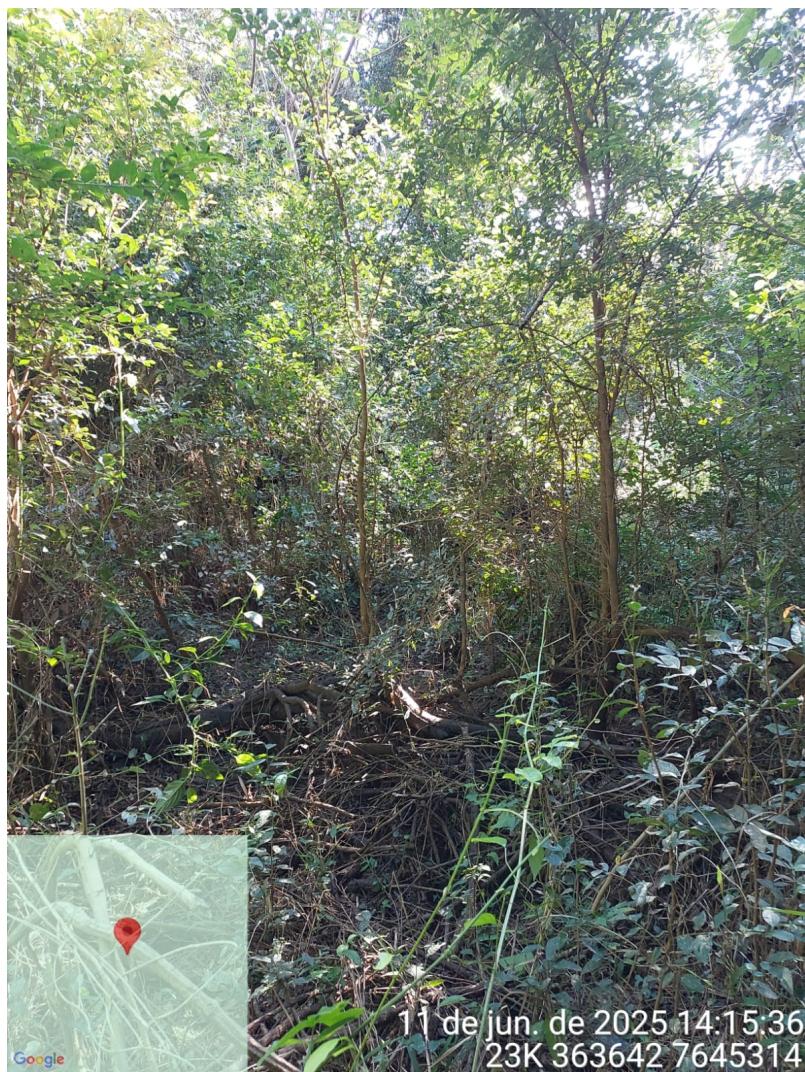
A área delimitada como de planejamento de instalação do porto, caixa de decantação primária e secundária, apesar de ser descrita no PIA como "área de pastagem com uma gramínea de baixa estatura", na verdade se trata de uma área dentro de um remanescente de Floresta Estacional Semidecidual Secundária em estágio médio de regeneração, totalmente inserida no contexto de sucessão ecológica, com banco de plântulas, serrapilheira bem formada e distribuída, árvores e arvoretas, o que traria a necessidade de uma supressão de vegetação para a viabilidade do empreendimento.

Figura 1. Área requerida como intervenção ambiental dentro de um remanescente de Floresta Estacional Semidecidual Secundária em estágio médio de regeneração.

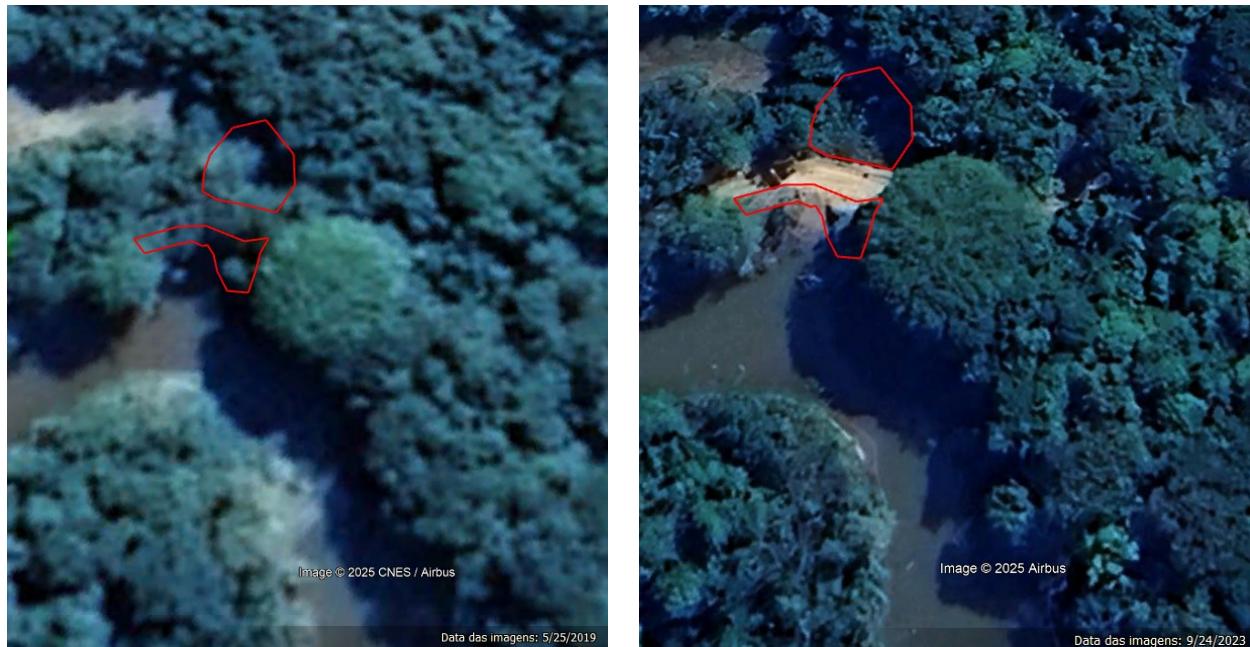
Porém, foi possível identificar que foi realizada a supressão entre o período de 2019 e 2023 em 0,0225 ha, próximo às coordenadas Geográficas SIRGAS 2000 23K UTM: (x) 363628.97 m E e (y) 7645300.12 m S, com a finalidade de abrir um acesso ao leito do Rio Muzambo para facilitar a implantação de estruturas de apoio a atividade mineraria requerida neste processo.

Figura 2. Área de intervenção próximo a área requerida em 2019 e em 2023 delimitadas de vermelho.

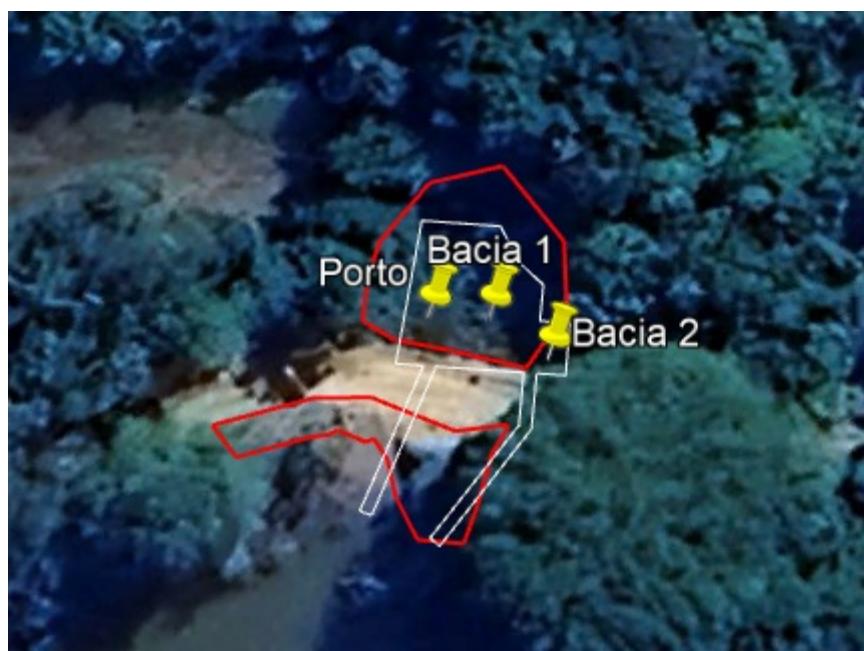
Figura 3. Poligonal das estruturas propostas no requerimento de intervenção ambiental.

A área requerida para a instalação do empreendimento se localiza dentro das áreas demarcadas como supressão irregular e, que foram embargadas pelo Auto de infração nº 707367/2025.

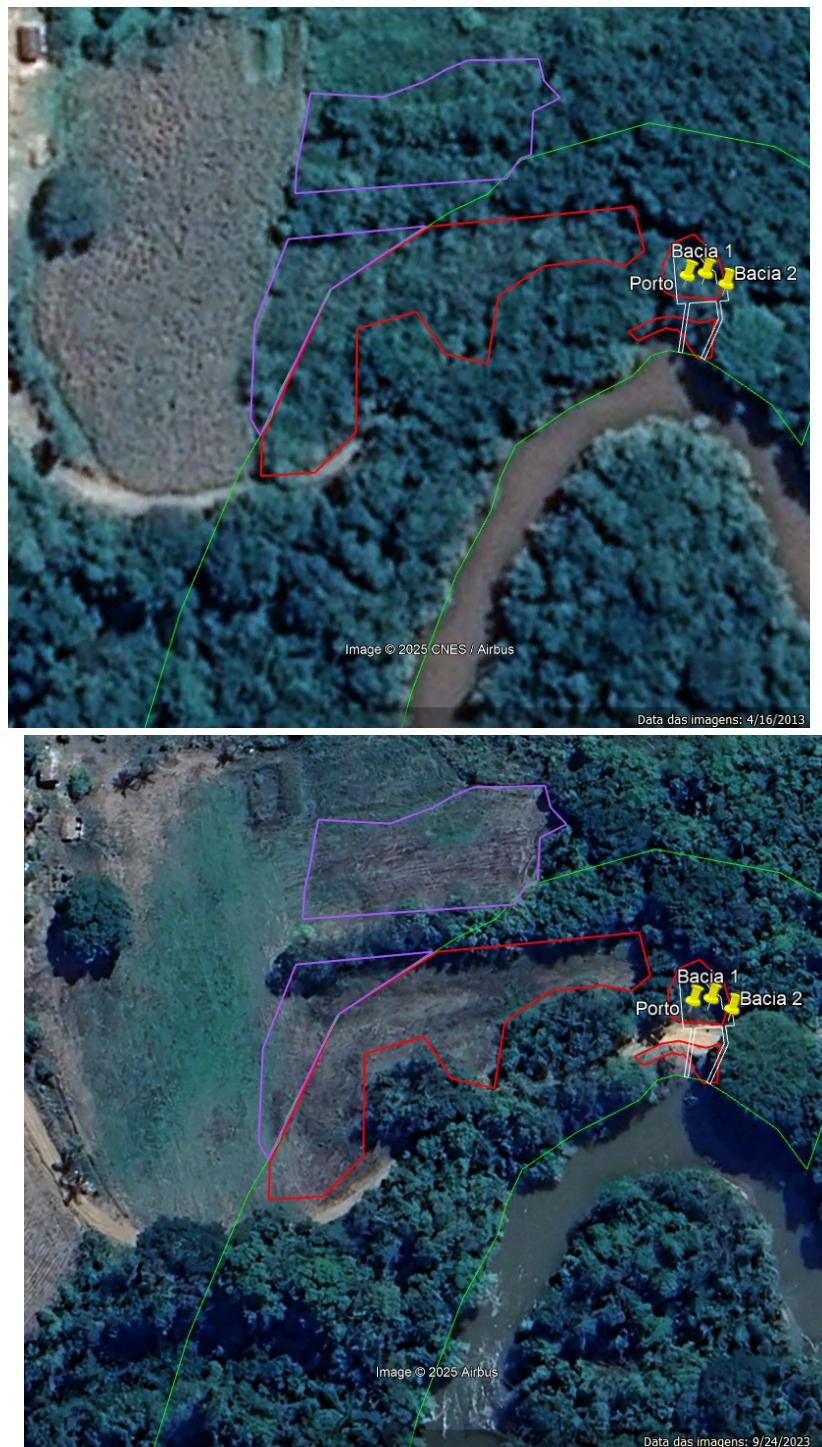
Também foi constatado a supressão entre 2015 e 2023 de mais 0,16 ha de Floresta Estacional Semidecidual Secundária em Área de Preservação Permanente, próximo às coordenadas Geográficas SIRGAS 2000 23K UTM: (x) 363577.34 m E e (y) 7645317.39 m S, e 0,2 ha de Floresta Estacional Semidecidual Secundária fora de Área de Preservação Permanente, próximo às coordenadas Geográficas SIRGAS 2000 23K UTM: (x) 363551.63 m E e (y) 7645324.73 m S, com o objetivo de ampliar área agriculturável da propriedade.

Figura 4. Poligonais de áreas suprimidas dentro (vermelho) e fora (roxo) de Área de Preservação Permanente (verde).

Conforme mencionado no item 4.3 deste parecer foi constatado a supressão de 0,1825 ha de Floresta Estacional Semidecidual Secundária dentro Área de Preservação Permanente e 0,2 ha de Floresta Estacional Semidecidual Secundária fora de Área de Preservação Permanente, com o objetivo de facilitar a implantação de estruturas de apoio a atividade mineraria requerida neste processo e ampliar área agricultável da propriedade.
