Parecer nº 3/IEF/AFLOBIO CORINTO/2026

## PARECER ÚNICO

| Denominação: Faixa de domínio da rodovia MG 231, Km 50 + 550 sentido sul | Área Total (ha): Não se aplica |

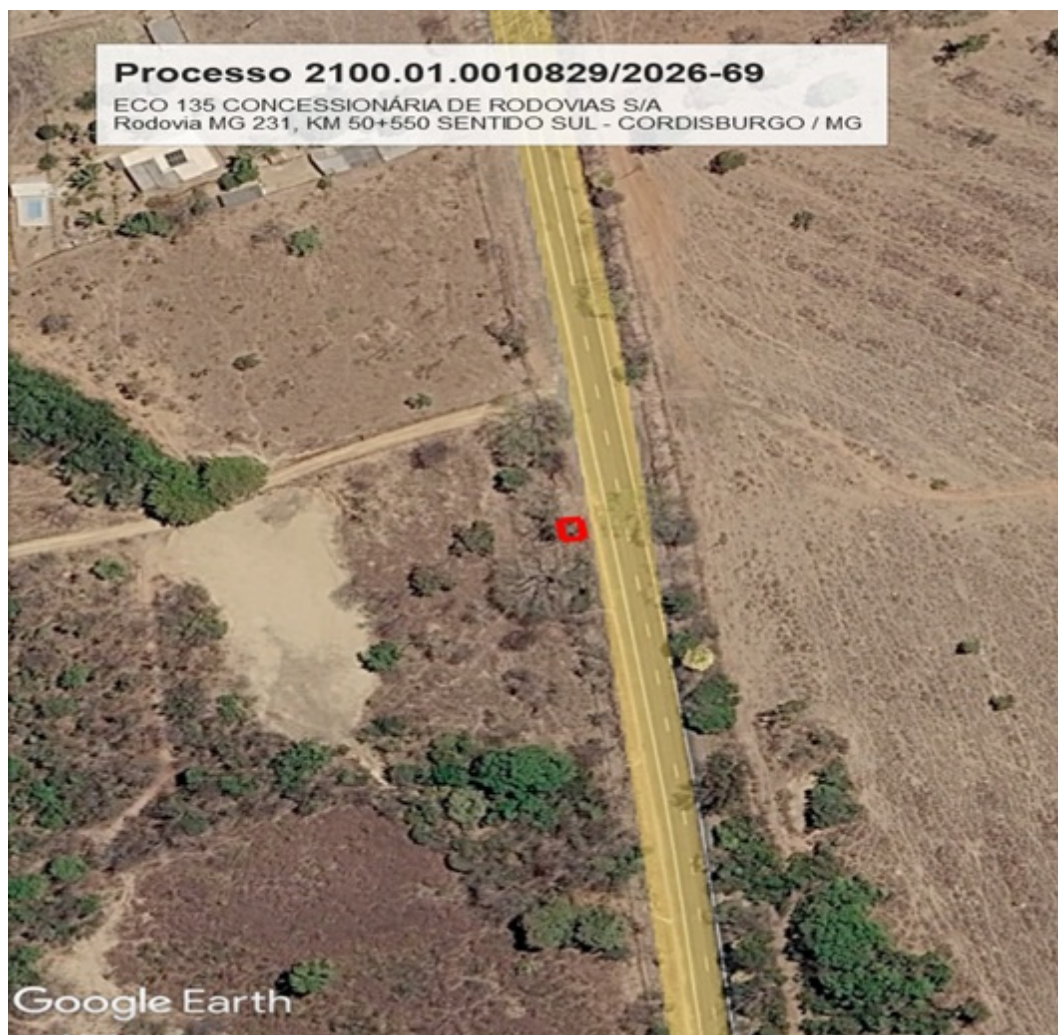
**Figura 1: Imagem Google earth com o ponto (polígono vermelho) da área de intervenção - Rodovia MG 231, Km 50 + 550 sentido sul - município de Cordisburgo/MG.**

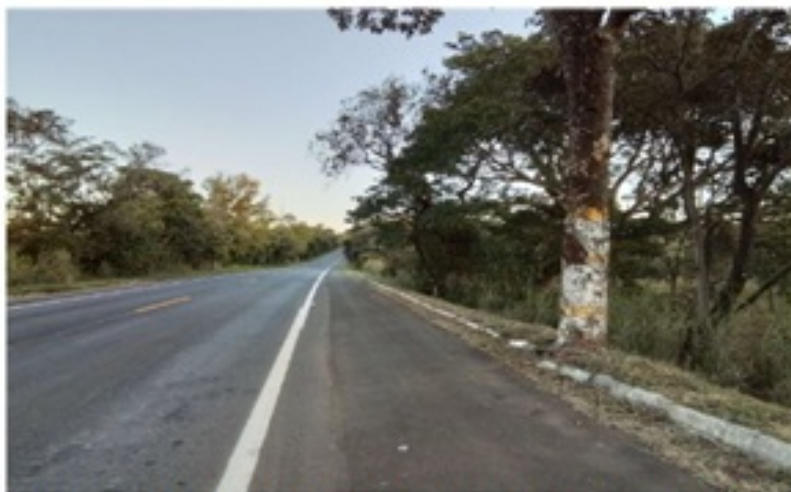
Figura 1: Proximidade de um indivíduo arbóreo, localizado na faixa de domínio da rodovia, na altura do Km 050+550, sentido sul, a 0,30 metros do bordo do acostamento da MG-231.

*2. Considerando a proximidade de um indivíduo arbóreo do bordo do acostamento, cerca de 0,30 metros, localizado na faixa de domínio da rodovia, na altura do km 050+550, sentido sul, conforme apresentado no relatório fotográfico do Anexo I.*

*3. Considerando o risco à segurança viária gerado pela presença de árvore tão próxima ao bordo do acostamento, bem como o que determina o Decreto nº 47.749 de 11 de novembro de 2019, em seu art. 36, parágrafo § 1º, que considera como casos emergenciais os que possam comprometer os serviços públicos de infraestrutura de transporte.*

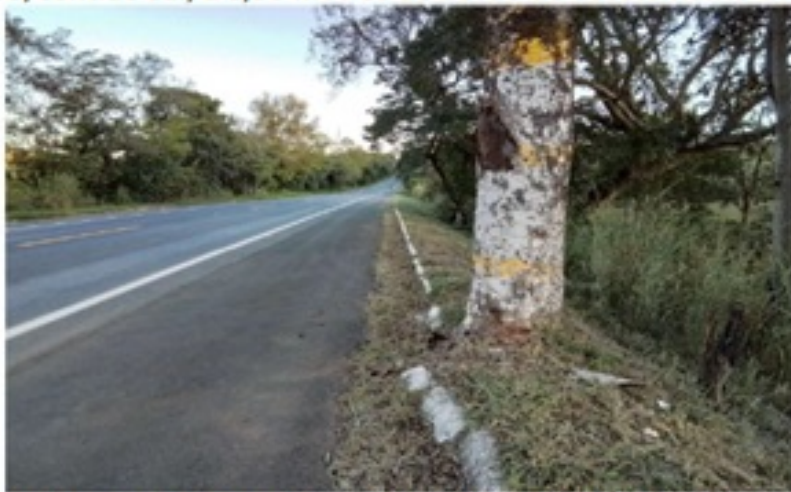
Figura 2: Proximidade de um indivíduo arbóreo, localizado na faixa de domínio da rodovia, na altura do Km 050+550, sentido sul, a 0,30 metros do bordo do acostamento da MG-231.

**Figura 2: fotos apresentadas no processo com detalhe da localização do indivíduo arbóreo suprimido.**
