**SECRETARIA  
MUNICIPAL DO MEIO  
AMBIENTE**

| PARECER ÚNICO Nº | | 060/2026 | Data da vistoria: 08/06/2026 | |
| EMPREENDIMENTO: Fazenda Nossa Senhora da Abadia – Matrículas 66.982, 67.003, 71.335, 71.652, 71.663, 71.677, 71.868 | | | | |

**PARECER ÚNICO**

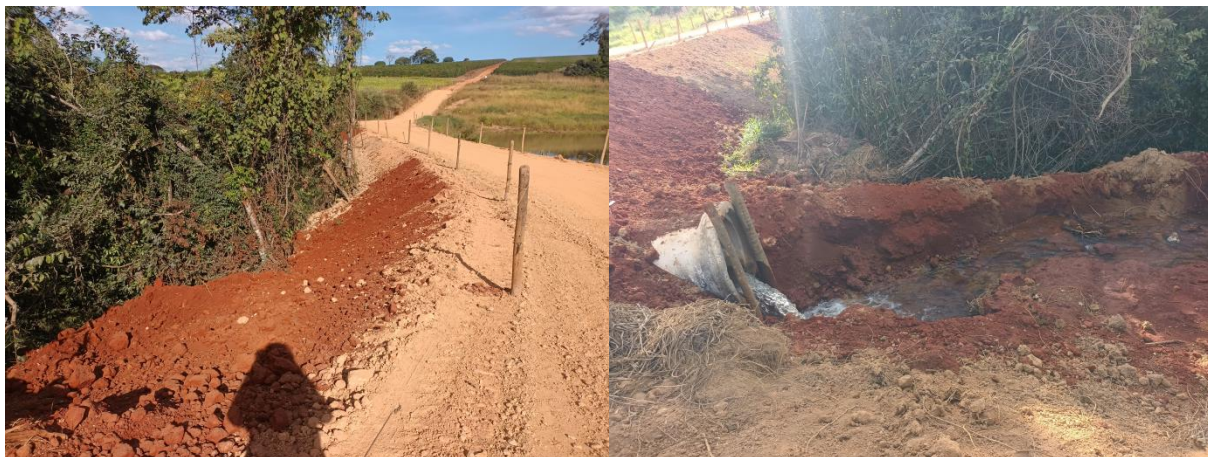
Em vistoria, verificou-se que após a instalação da manilha não foi erigido um canal vertedouro/extravasor adequado, o qual deve ter um declive suave que direcione a água com segurança de volta ao leito natural do rio. Sendo assim, será condicionada a apresentação de relatório técnico-fotográfico, com ART, comprovando a adequação do canal vertedouro até atingir o nível natural do corpo hídrico.

**Fotos 1 e 2:** Conformação do talude e manilha extravasora

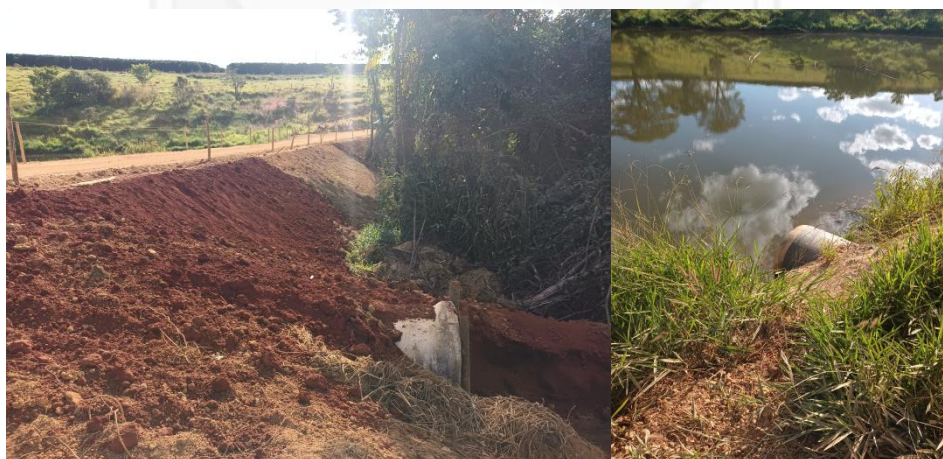
**Fotos 3 e 4:** Conformação do talude e barragem
