Parecer nº 155/FEAM/URA SM - CAT/2026

PROCESSO Nº 2090.01.0010082/2025-30

| <b>EMPREENDEDOR:</b> Piscicultura Ponte Torta | | <b>CNPJ:</b> 144.572.056-64 | |
| G-02-13-5 | Volume útil | Aquicultura em tanque-rede | |

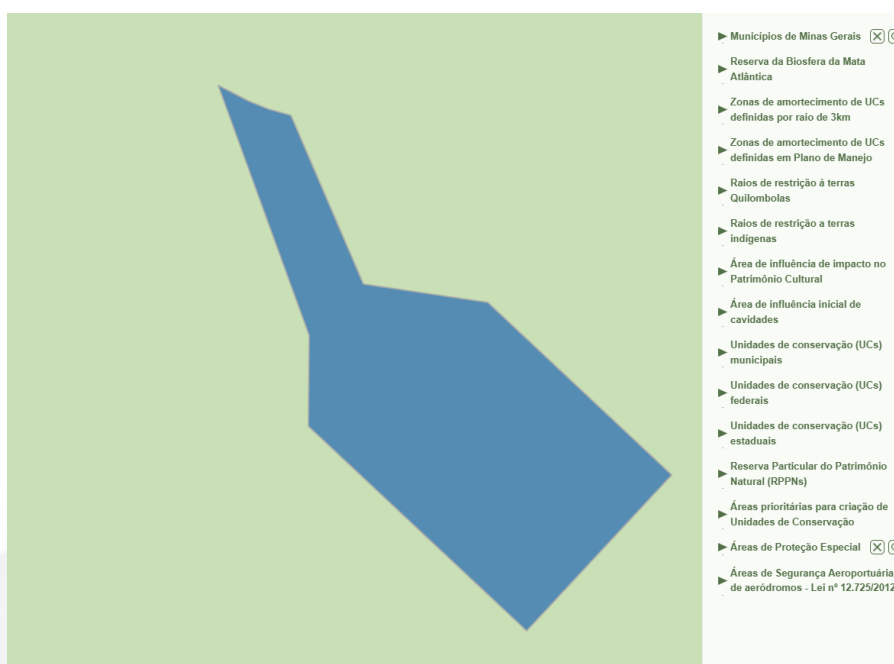
**Figura 3-** Reserva da biosfera da mata atlântica. **Fonte:** IDE SISEMA

Em consulta ao IDE-Sisema, verificou-se que o empreendimento está inserido na Zona de Transição da Reserva da Biosfera da Mata Atlântica, conforme ilustrado na Figura 3. Constatou-se, ainda, que a área de implantação está abrangida pela Área de Aplicação da Lei da Mata Atlântica e localizada no reservatório da UHE Furnas, o qual é integralmente classificado como Zona de Transição da Reserva da Biosfera. Em razão dessa incidência, o empreendedor apresentou o Estudo de Critério Locacional referente à inserção do empreendimento na Reserva da Biosfera da Mata Atlântica. O estudo descreve a localização do empreendimento em relação ao zoneamento da Reserva da Biosfera e apresenta as informações pertinentes ao critério locacional aplicável.

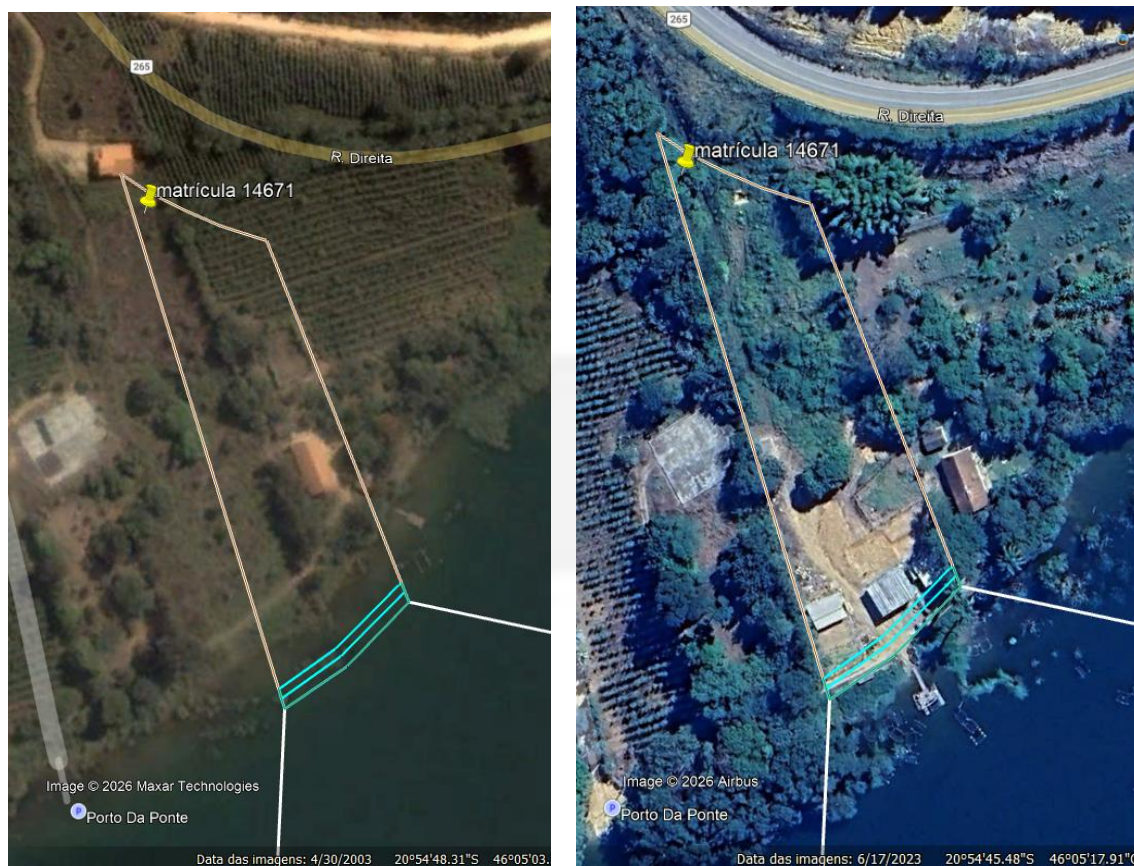
**Figura 4** - Imagem histórica da propriedade em que o Emerson Nogueira se encontra instalado, a primeira na data de 30 de abril de 2023 e a segunda na data de 17 de junho de 2023.

Não há reserva legal delimitada na propriedade nº 14.671 e através de imagens históricas fornecidas pelo satélite Google Earth, a propriedade não possui remanescente florestal. A cobertura vegetal era composta por vegetação rasteira e árvores isoladas, conforme abaixo:

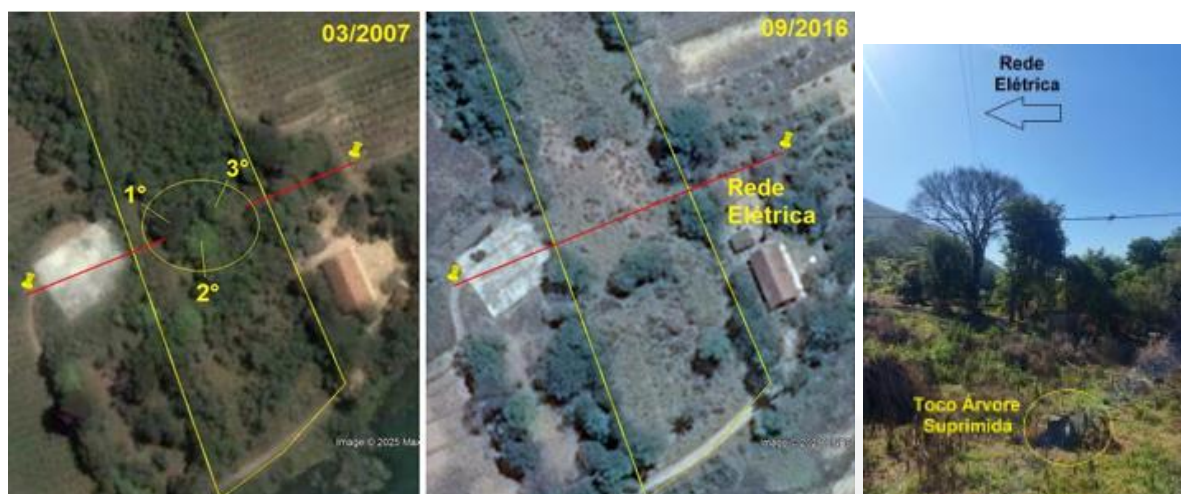
**Figura 6** - Identificação do local em que houve corte de três indivíduos isolados. **Fonte:** SEI 143421069.

Entre 2007 e 2016, provavelmente, antes de 2009, ocorreu a Supressão das 3 árvores isoladas nas coordenadas UTM 23K E= 387.030,70 e N = 7.686.975,80 (1° árvore), E= 387.040,20 e N = 7.686.970,00 (2° árvore) e E= 387.046,10 e N = 7.686.980,20 (3° árvore). Segundo informações de um dos confrontantes, tratava-se de três Jacarandás (*Jacaranda mimosifolia*) que foram cortados pela Cemig (ou empresa conveniada) em decorrência da instalação/passagem de rede elétrica ligando imóveis confrontantes dos 2 lados no Sítio Pontilhão. Em verificação in loco, foi possível observar a existência de uma Rede Elétrica, de Baixa Tensão no referido local, além da existência de 1 toco de árvore cortada.

Como a área é antropizada, foi verificado a existência de um Jacarandá, o qual foi considerado como Testemunha para identificação, estimativa dos portes e volumetrias das árvores suprimidas. A referida espécie não se encontra em grau de ameaça de extinção. Foi apresentado a metodologia de cálculo de volume e estimado o rendimento lenhoso de 2,22 m<sup>3</sup> de madeira.
