ANEXO III DO PARECER ÚNICO

1. IDENTIFICAÇÃO DO PROCESSO			
Tipo de Requerimento de Intervenção Ambiental	Número do Processo	Data da Formalização	Unidade do SISEMA Responsável processo
Supressão de cobertura vegetal nativa, com ou sem destoca, para uso alternativo do solo Intervenção com supressão de cobertura vegetal nativa em áreas de preservação permanente - APP	14030000119/19	22/04/2019	NAR Serro

Relatório Fotográfico

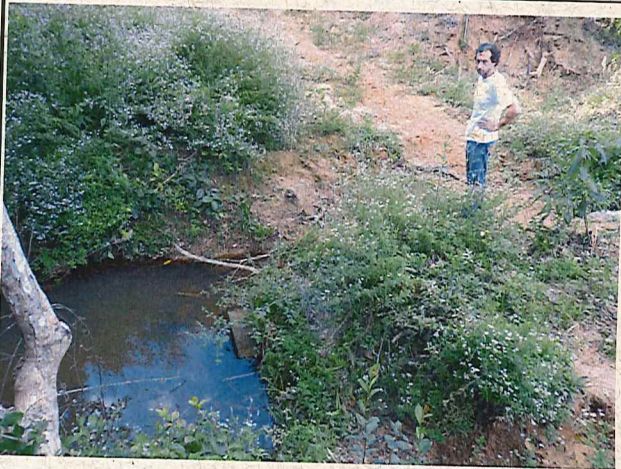
Foto 01: Curso d'água assoreado por estrada de acesso à área de interesse para mineração, com manilhas entupidas

Na porção mais ao sul da área requerida, a intervenção ambiental foi basicamente a supressão de vegetação para fins de acesso à área de real interesse de exploração, mas o que provocou diversos processos erosivos observados *in loco*, com efeitos diretos sobre um curso d'água que se encontra visivelmente assoreado no local. Importante observar que, em especial pelo fato de afetar recursos hídricos, a recuperação ambiental no local adjacente ao curso d'água deve ser promovida em caráter imediato.

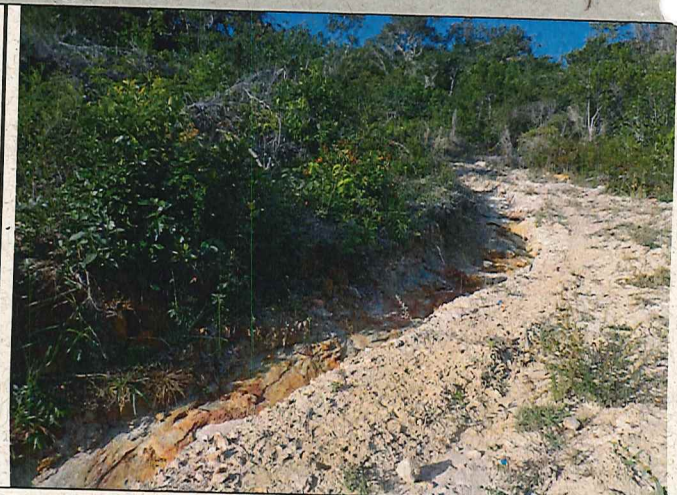
Foto 02: Estrada de acesso com processos erosivos avançados e carreamento de sedimentos ao curso d'água

Após a travessia sobre o curso d'água assoreado, estrada segue bastante erodida como resultado da atividade irregular de mineração; também recomendamos a recuperação da estrada em caráter emergencial para evitar mais danos ambientais e sobre os recursos hídricos. Apesar desta necessidade ser tão evidente *in loco*, no Estudo Técnico consta que (fls. 52) "a estrada que recebeu manutenção é em alguns trechos readequação do traçado, foram abertas a mais de 30 anos, pelos primeiros moradores do local, não justifica a abertura de novos acessos, a não ser em pontos específicos. Não existe possibilidade de risco de agravamento de processos como enchentes, erosão ou movimentos acidentais de massa rochosa". Portanto, tratam-se de informações constantes no Estudo Técnico que se desencontram com a grave situação ambiental verificada nos acessos e travessia de curso d'água. E, quanto às medidas mitigadoras propostas no Estudo Técnico (fls. 65), elas são tão genéricas e superficiais que se aplicariam praticamente a qualquer empreendimento mineral, portanto, não têm conteúdo mínimo que permitiria ao órgão ambiental analisar efetivamente a proposta mitigadora para cada impacto esperado, local, prioridade temporal e sua possível eficácia.

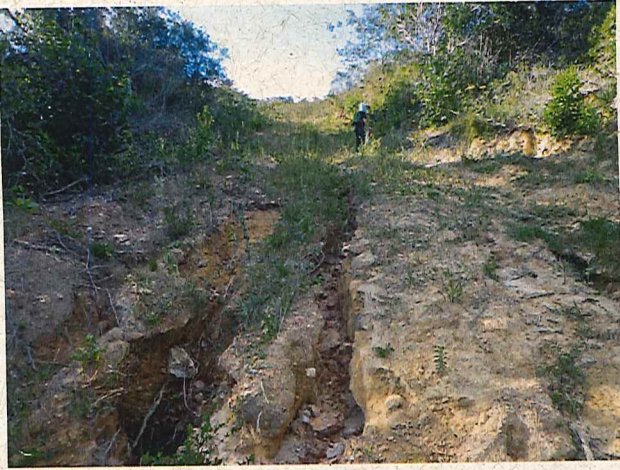
Foto 03: Estrada de acesso com processos erosivos avançados e carregamento de sedimentos ao curso d'água

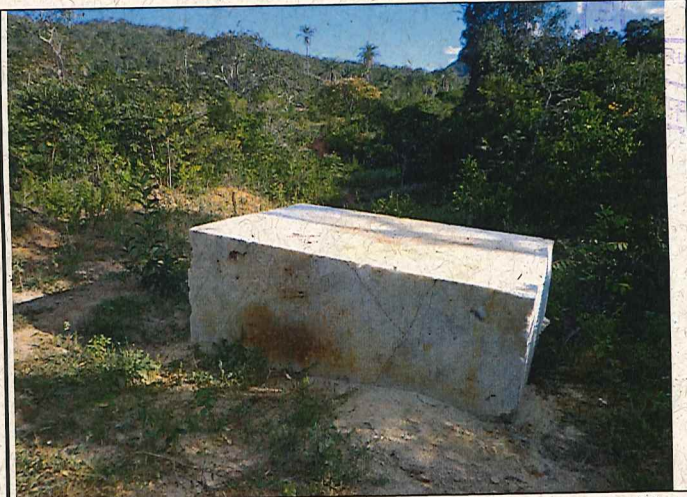
Foto 04: Bloco de quartzito na área de intervenção requerida para "Pesquisa mineral - manganês" (fl 13)

Com relação ao mineral de interesse para extração no local, no FCE (fls. 13) e na Declaração de Dispensa de Licenciamento Ambiental (fls. 14) é citado "Pesquisa mineral – manganês". O Estudo Técnico (fls. 57) reforça que "é objeto desse estudo solicitar a DAIA CORRETIVA, para realizar a supressão da "cobertura vegetal nativa em uma área de 1,74 ha para abertura de acesso, bacia de contenção de sedimentos, frente de lavra para pesquisa mineral de manganês [grifo meu]". No mesmo Estudo Técnico (fls. 58), porém, consta também que o requerimento junto ao DNPM é para os "minérios de manganês, quartzito, quartzo e areia", mas junto ao DNPM atualmente o direito mineral para o empreendedor em questão é apenas para "minério de manganês" (fls. 99-100). E, em reconhecimento de campo, os servidores do IEF se depararam com atividade de mineração envolvendo quartzito, portanto, mais uma informação desencontrada do FCE e do Estudo Técnico.

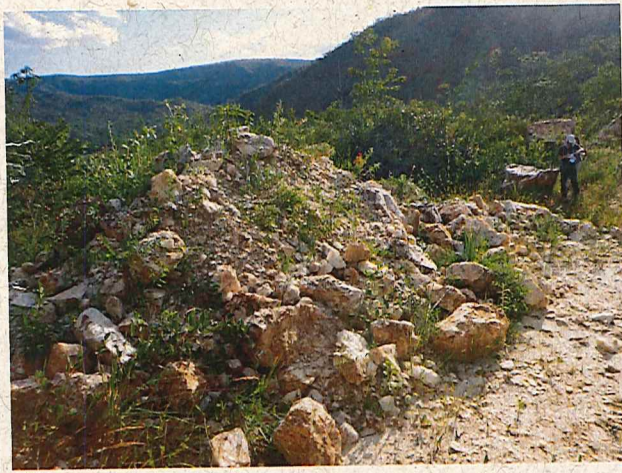
Foto 05: Exemplo de pilha de rejeito fino a médio na área de intervenção
