Parecer nº 37/SEMAD/SUPPRI/DAT/2021

PARECER ÚNICO Nº 3695/2020

EMPREENDEDOR: ECO 135 Concessionária de Rodovias S.A.	CNPJ: 30.265.100/0001-00	
EMPREENDIMENTO: Jazida de Seixos 556+600	CNPJ: 30.265.100/0001-00	
MUNICÍPIO(S): Corinto	ZONA: Rural	
COORDENADAS GEOGRÁFICA (Datum WGS84) : LAT/Y 7.985.300 LONG/X 567.300		
LOCALIZADO EM UNIDADE DE CONSERVAÇÃO: <input type="checkbox"/> INTEGRAL <input type="checkbox"/> ZONA DE AMORTECIMENTO <input type="checkbox"/> USO SUSTENTÁVEL <input checked="" type="checkbox"/> NÃO		
BACIA FEDERAL: Rio São Francisco	BACIA ESTADUAL: Rio das Velhas	
UPGRH: SF5	SUB-BACIA: Córrego Buriti	
CÓDIGO: A-03-01-9 A-05-01-0	ATIVIDADE OBJETO DO LICENCIAMENTO (DN COPAM 217/17): Extração de cascalho, rocha para produção de britas, areia fora da calha dos cursos d'água e demais coleções hídricas, para aplicação exclusivamente em obras viárias, inclusive as executadas por entidades da Administração Pública Direta e Indireta Municipal, Estadual e Federal. Unidade de tratamento de minerais – UTM, com tratamento a seco	CLASSE 4

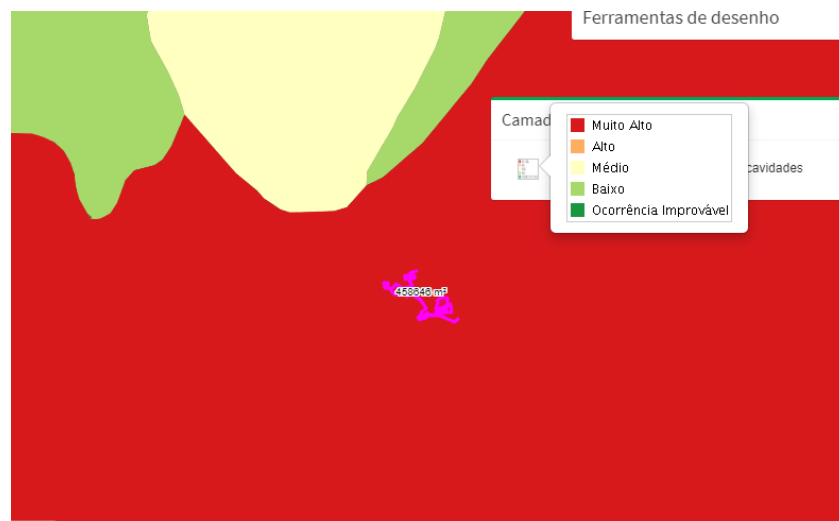
Figura 2-2 – Potencialidade de ocorrência de cavidades

Incide sobre o local o fato de estar em área de muito alto grau de potencialidade de ocorrência de cavidades, em zona de transição da Reserva da Biosfera e a supressão de vegetação nativa em áreas prioritárias para conservação, considerada de importância biológica “extrema” ou “especial”, exceto árvores isoladas e a supressão de vegetação nativa, exceto árvores isoladas, conforme mostram as imagens do IDE-Sisema abaixo.

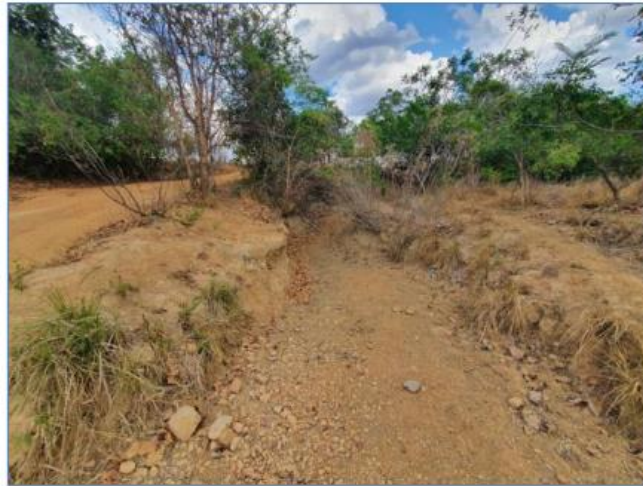
Figura 3-5 Solo erodido próximo ao Córrego Buriti

O único ponto de área degradada que existe atualmente e possui impacto relacionado ao empreendimento de extração de cascalho, é o trecho onde a estrada cruza o Córrego do Buriti, em 18° 13' 18,00" S x 44° 22' 13,00" W.

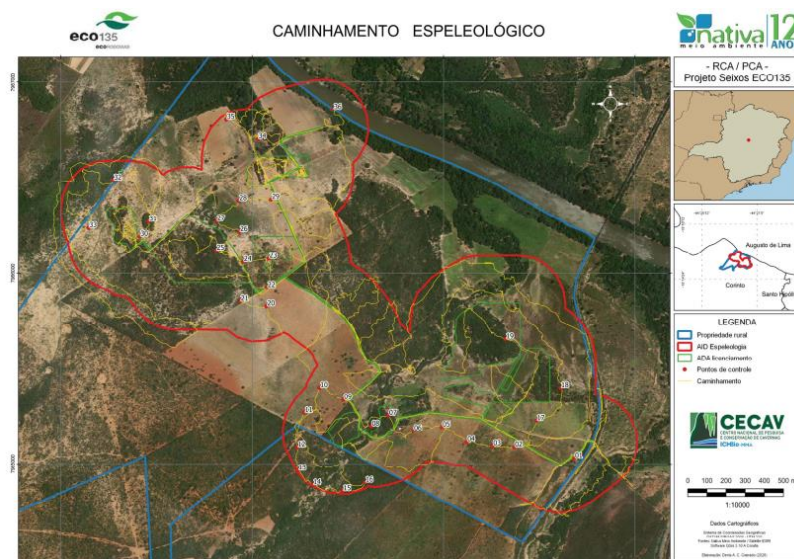
Figura 3-6 Malha de caminhamento espeleológico e pontos de controle

O estudo aponta que não foi observada nenhuma ocorrência espeleológica na ADA do empreendimento e seu entorno de 250 metros. O mapa com a malha de caminhamento e os pontos de controle pode ser observado na figura.

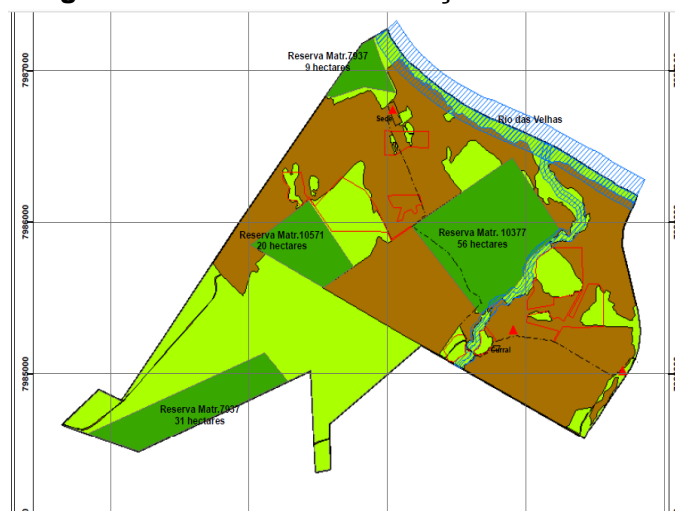
Figura 3-7 Áreas de Preservação Permanente

As áreas de preservação permanente do imóvel referem-se ao rio das Velhas e ao córrego Buriti, o uso consolidado foi comprovado, todavia essas áreas embora apresentem predominantemente vegetação ciliar, há partes antropizadas na APP do rio das Velhas, para viabilizar a intervenção será condicionada a apresentação de PTRF para recompor a vegetação nativa dessas áreas. As referidas áreas podem ser vislumbradas no mapa de uso e ocupação do solo a seguir:
