PARECER ÚNICO	
PROCESSO INTERVENÇÃO AMBIENTAL	
Processo Administrativo n.º 2020IA000029	Modalidade de Requerimento:
Data Formalização 08/07/2020	Intervenção em APP sem supressão de vegetação
Requerente: ADRIANE DE LUCCA MOREIRA	
CNPJ / CPF: 987.714.006-30	
Endereço RUA MANOEL TEIXEIRA Nº 111 BAIRRO LAVAPÉS	
Local Requerido RUA MANOEL TEIXEIRA Nº 111 BAIRRO LAVAPÉS	
Responsável Técnico William José Cazetta Vaz Engenheiro Agrônomo CREA/MG nº 68.618/D	
Atividade Desenvolvida:	Construção de uma edificação em área de preservação permanente hídrica do Córrego do Coruja, respeitando <i>área non aedificandi</i> (15 metros)

1. Resumo

O objetivo do requerente é obter autorização para intervenção em área de preservação permanente, sem supressão de vegetação, para fins de construção de uma edificação em área de preservação permanente hídrica do Córrego Coruja, afluente do Ribeirão Ubá.

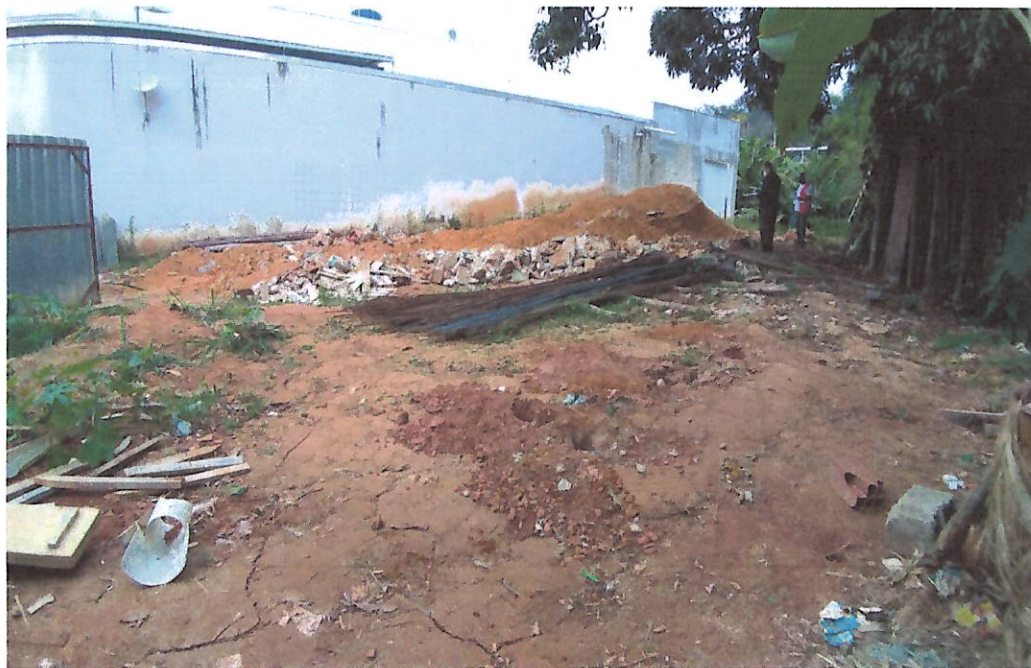
1- Foto do local: Demonstrado o local da intervenção.

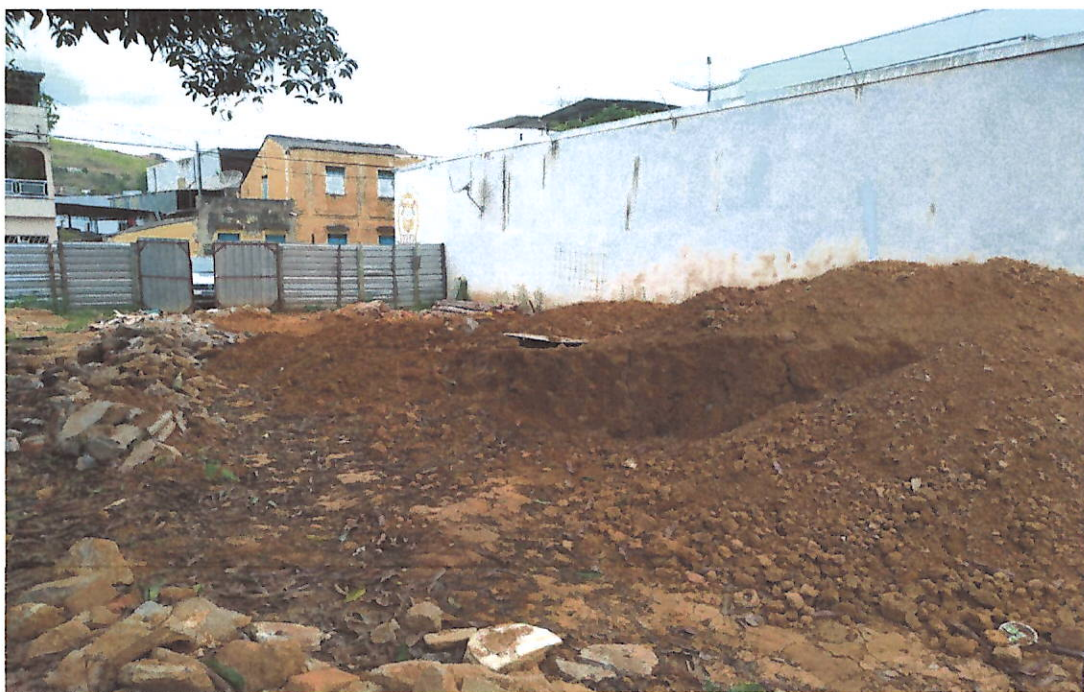
Em vistoria ao local no dia 28/08/2020 acompanhados do responsável pelos estudos, Willian José Gazetta e também pela requerente Adriane de Lucca Moreira, foi verificado no local que já houve intervenção na área de preservação permanente com a disposição de um grande volume de terra e entulho conforme anexo fotográfico.

2- Foto do local: Demonstrando a intervenção já realizada

4 - Promover a retirada de todo o entulho, material e restos de construção da faixa não edificável existente no imóvel, conforme verificado em vistoria.

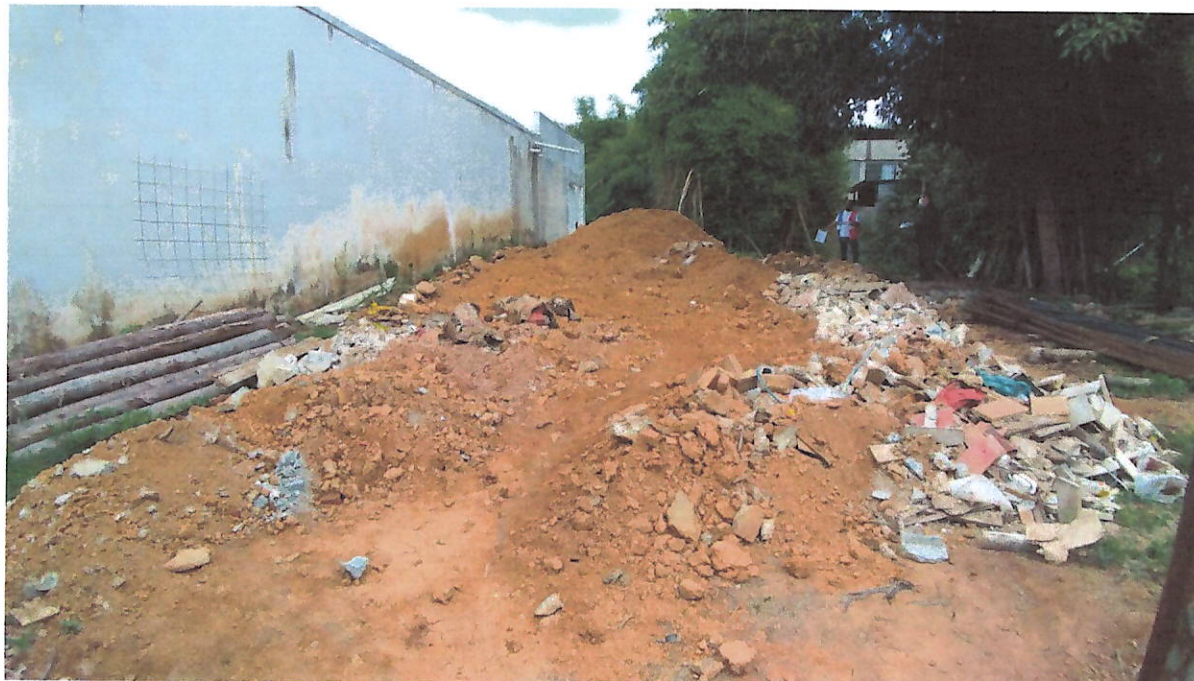
3- Foto do Local: Demonstrando a área de intervenção

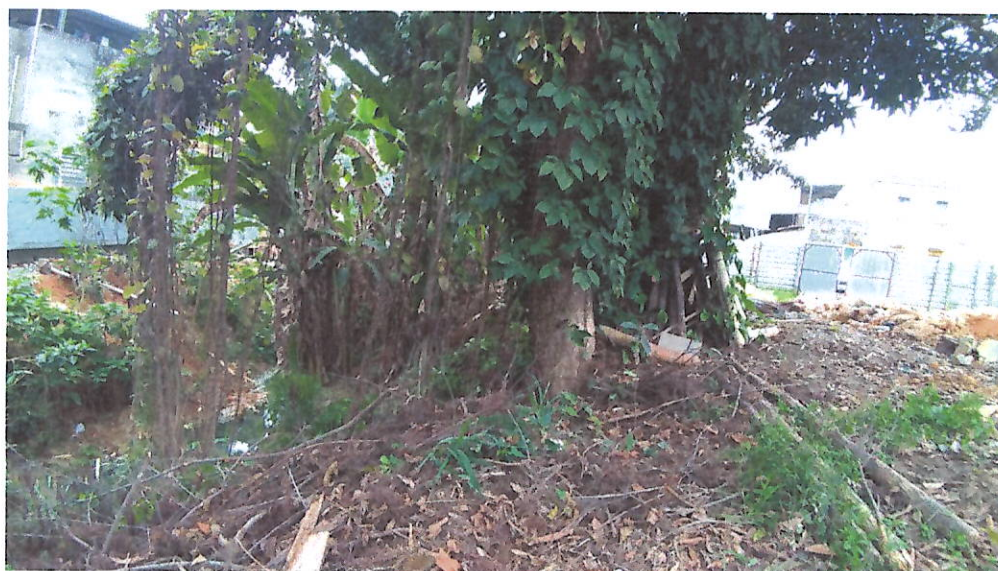
4- Faixa não edificante que DEVERÁ ser respeitada

3 - Efetuar plantio de espécies nativas visando a estabilidade da faixa não edificável.

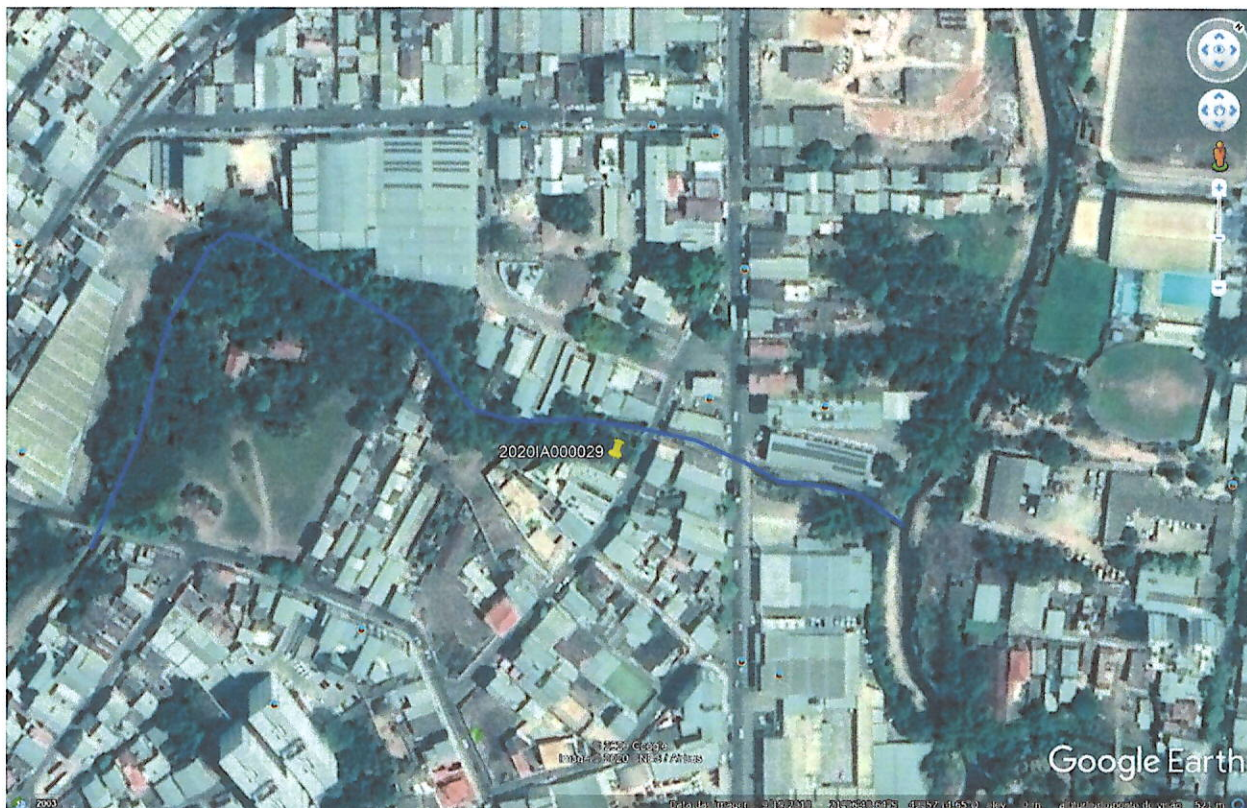
ANEXO II

Imagem obtida através da página que contém a Infraestrutura de Dados Espaciais do Sistema Estadual de Meio Ambiente e Recursos Hídricos (IDE-Sisema), disponível no endereço eletrônico <http://idesisema.meioambiente.mg.gov.br/>, com a demonstração da existência de curso d'água, a partir da camada de drenagem.

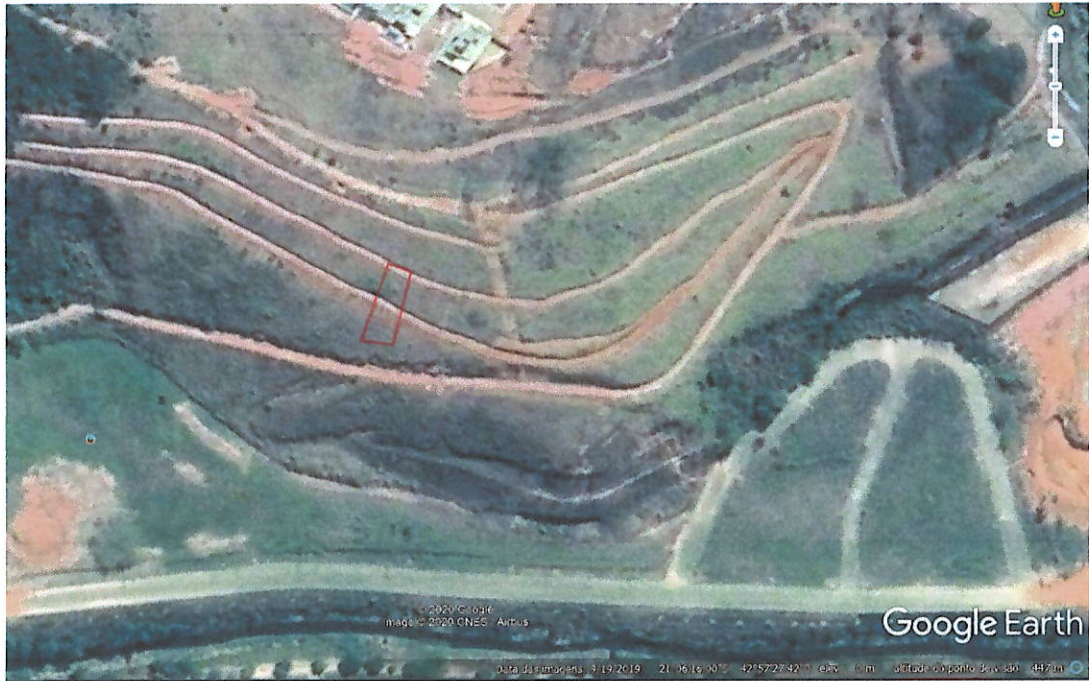
3- Local da Compensação - Área Verde Bairro Dico Teixeira

A compensação será realizada na mesma bacia hidrográfica a qual pertence a intervenção, na Área Verde do Bairro Dico Teixeira, de propriedade do Município de Ubá, com a devida anuência da Secretaria Municipal do Ambiente e Mobilidade Urbana conforme previsto no Decreto Estadual 47.749/19, em seu artigo 75, inciso III, que permite a compensação seja realizada através de “revitalização de área verde urbana, prioritariamente na mesma sub-bacia hidrográfica, demonstrado o ganho ambiental no projeto de recuperação ou revitalização da área.”

1- efetuar o plantio compensatório constante do PTRF apresentado, devendo executar o plantio na proporção 2:1, ou seja, do dobro da área objeto de intervenção, sendo necessário que o plantio compreenda uma área total mínima de 362,46 m².
