PARECER ÚNICO  
PROCESSO INTERVENÇÃO AMBIENTAL

Processo Administrativo	2020IA000058	Modalidade de Requerimento: <b>intervenção em APP sem supressão de vegetação</b>
Data Formalização	<b>20/10/2020</b>	
Requerente:	H.J.M. COMÉRCIO DE VEÍCULOS LTDA	
CNPJ / CPF:	11.271.109/0001-80	
Endereço	Rua Francisco Teixeira de Abreu nº200 - Bairro Palmeiras	
Local Requerido	Avenida Comendador Jacinto Soares de Souza Lima nº 1381 - Centro	
Responsável Técnico	Eduardo Stanziola Júnior – Engenheiro Florestal – CREA-MG 69.076/D Daniel Santos Oliveira - Técnico em Saneamento Ambiental, Técnico em Segurança do Trabalho - CREA-MG 19.6023/D	
Atividade Desenvolvida:	Intervenção em área de preservação permanente-APP, sem supressão de vegetação nativa.

O objetivo do requerente é obter autorização para intervenção em área de preservação permanente, sem supressão de vegetação, para fins de regularização de uma edificação em área de preservação permanente hídrica do Ribeirão Ubá.

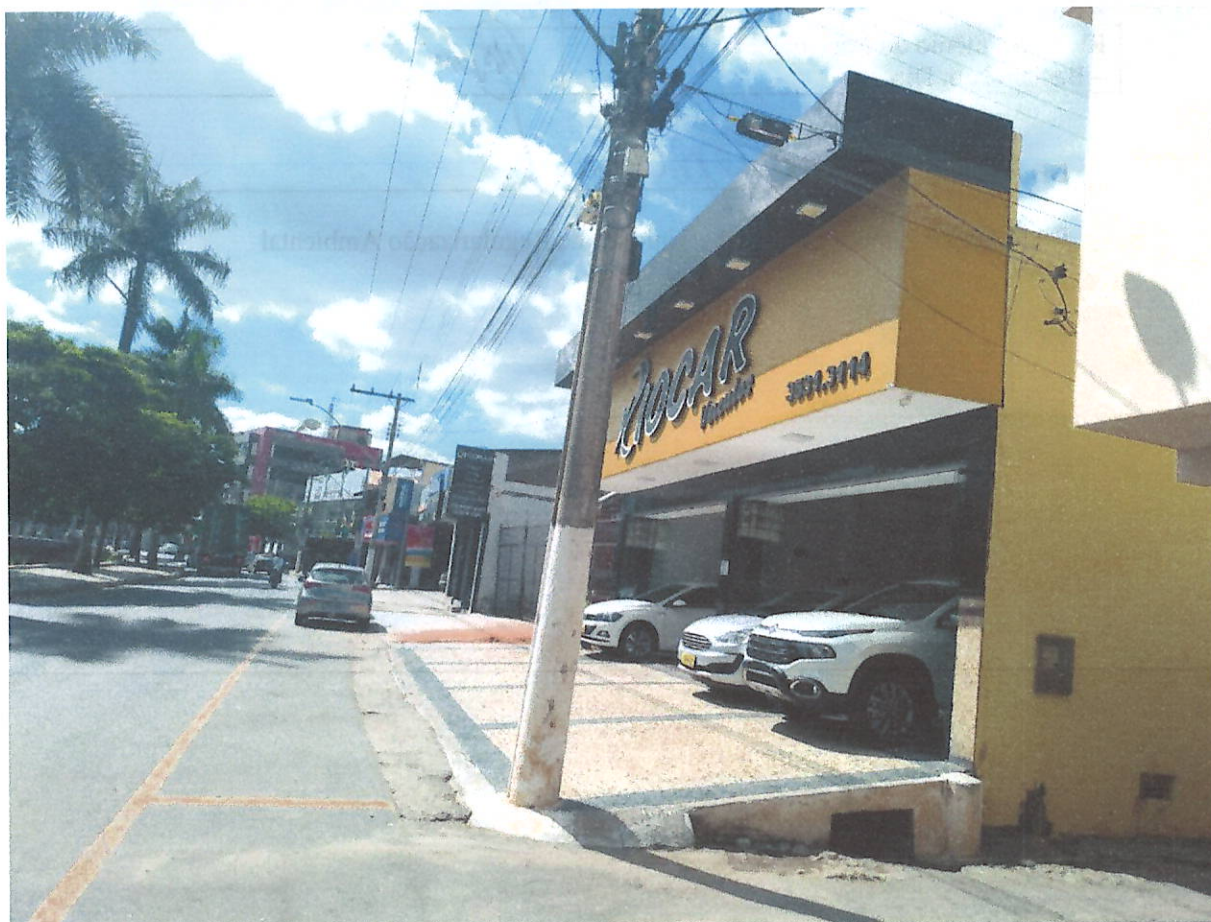
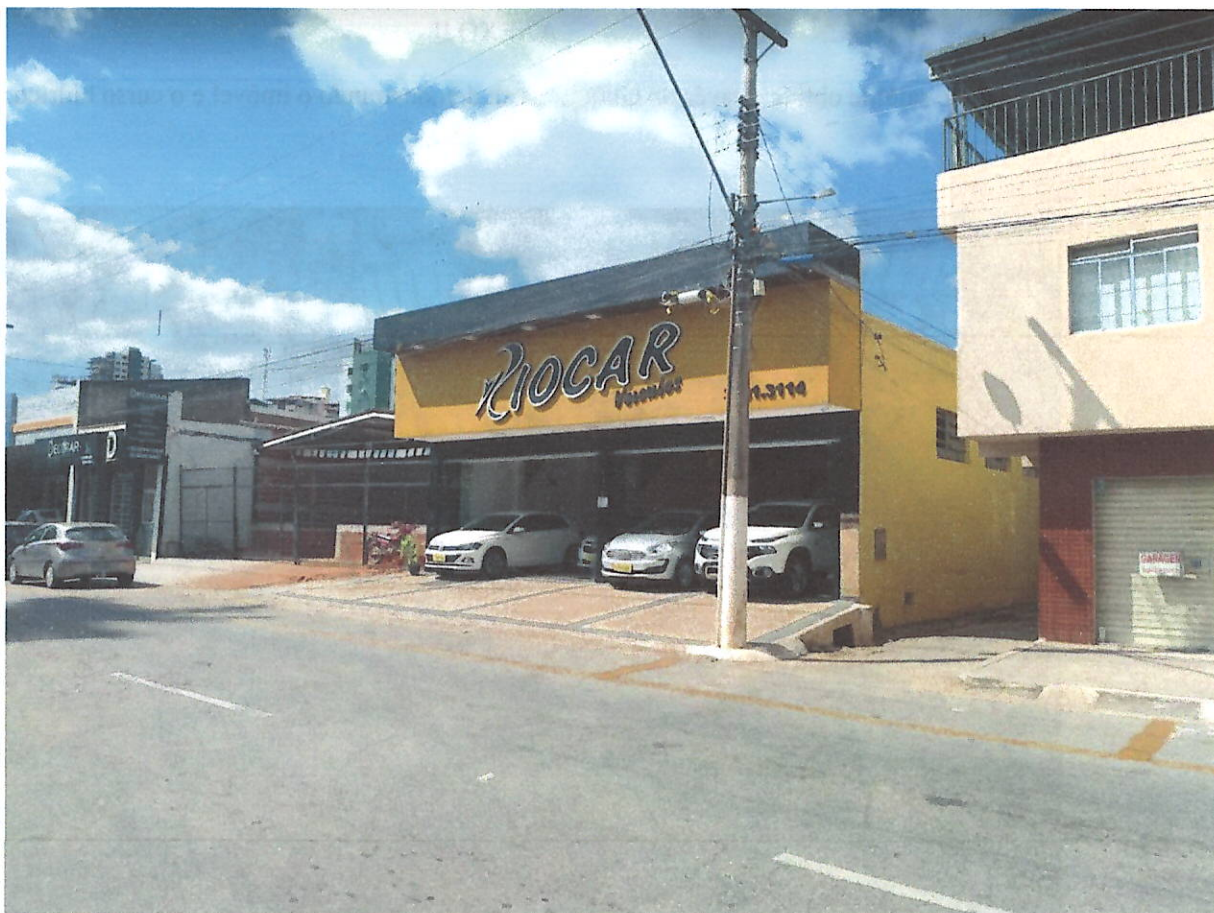
- 1- Foto do Local: Mostrando a via pública pavimentada entre o imóvel e o Ribeirão Ubá.

A intervenção em APP de 146,23 m<sup>2</sup> do imóvel se encontra fora da parte *non edificant*, tendo entre o imóvel em questão e o Ribeirão Ubá, uma via pública dupla com pavimentação asfáltica e os dois passeios para pedestres, conforme verificado em vistoria e demonstrado no relatório fotográfico em anexo.

Relatório fotográfico da área de intervenção  
Imagens efetivadas na visita técnica na data de 29/01/2021.

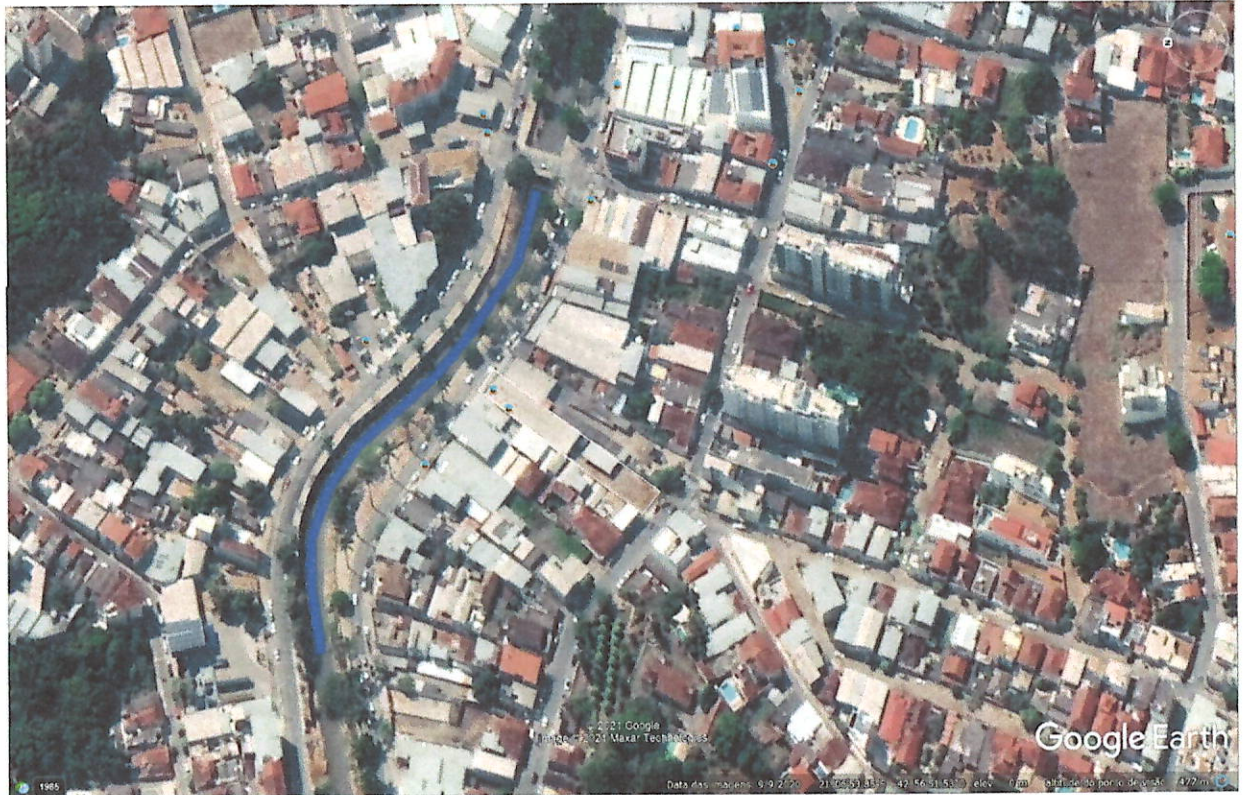
## ANEXO II

Imagem de satélite obtida através do Google Earth demonstrando o imóvel e o curso hídrico.

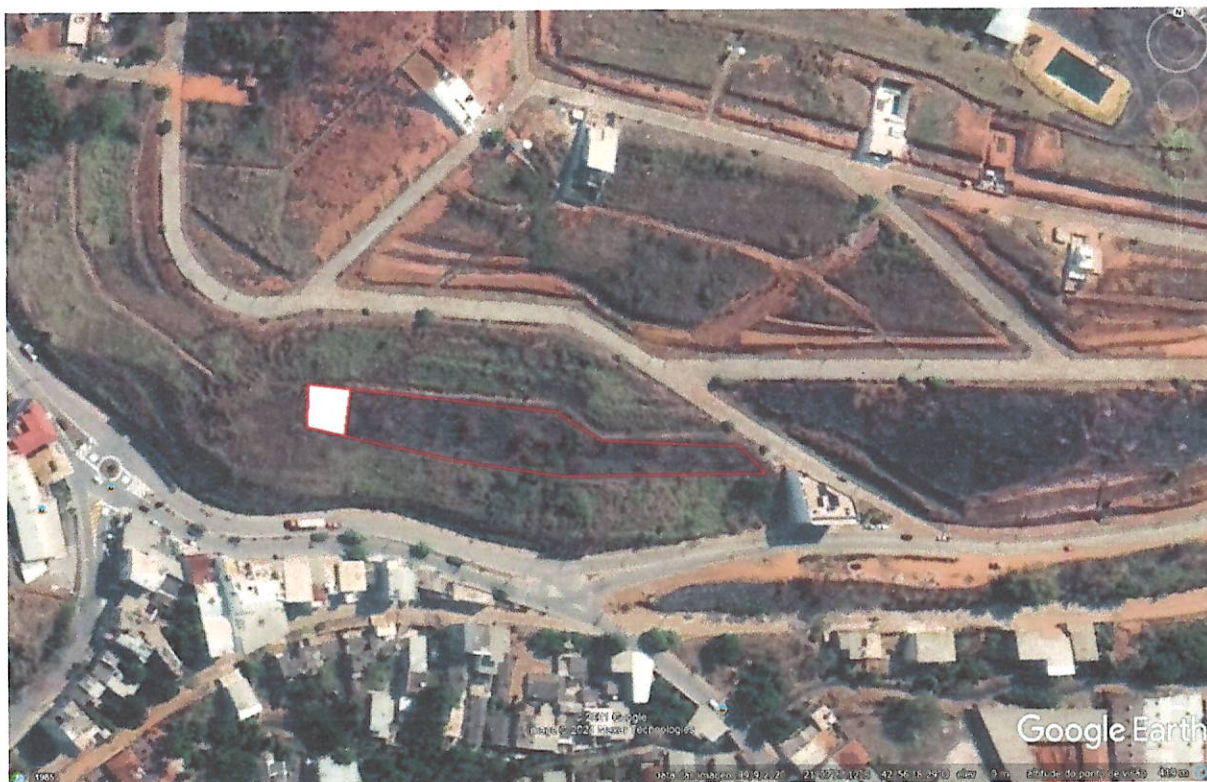
2- Local da Compensação - Área Verde Residencial XV de Novembro

A compensação será realizada na mesma bacia hidrográfica a qual pertence a intervenção, na Área Verde do Residencial XV de Novembro, de propriedade do Município de Ubá, com a devida anuência da Secretaria Municipal do Ambiente e Mobilidade Urbana conforme previsto no Decreto Estadual 47.749/19, em seu artigo 75, inciso III, que permite a compensação seja realizada através de “revitalização de área verde urbana, prioritariamente na mesma sub-bacia hidrográfica, demonstrado o ganho ambiental no projeto de recuperação ou revitalização da área.”
