PARECER ÚNICO  
PROCESSO INTERVENÇÃO AMBIENTAL

| Processo Administrativo n.º | 2020IA000070 | Modalidade de Requerimento: |
| Data Formalização | 07/12/2020 | intervenção em APP sem supressão de vegetação |
| Local Requerido | Av. Comendador Jacinto S.S. Lima, lote 20 – Quadra H, Bairro Dico Teixeira | |

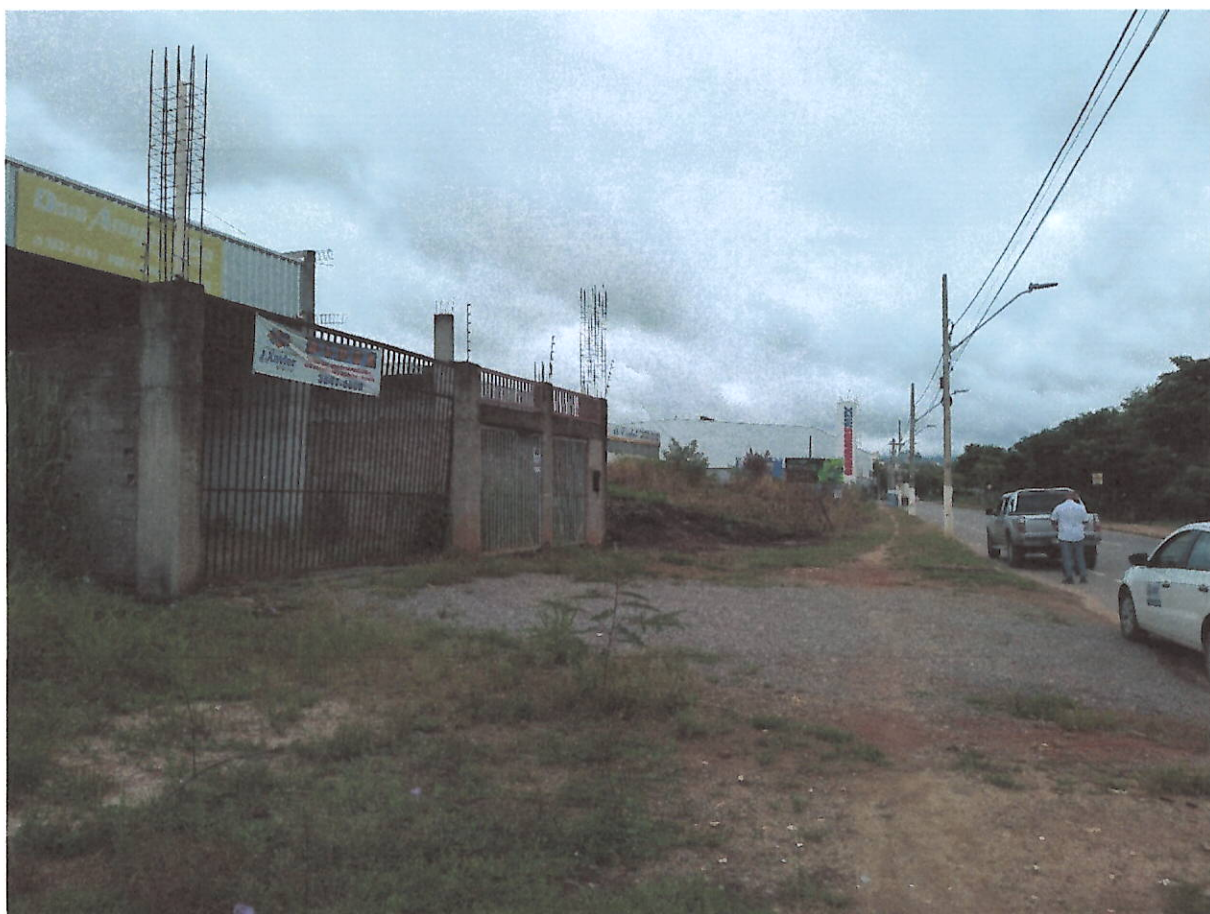
- 1- Foto do Local: Mostrando a via publica pavimentada entre o lote o Ribeirão Ubá

Em vistoria ao local no dia 12/02/2021 acompanhados do representante da consultoria ambiental, Willian Cazetta, foi verificado no local que já houve intervenção na área de preservação permanente com a construção do imóvel, dentro da área de preservação permanente, conforme anexo fotográfico.

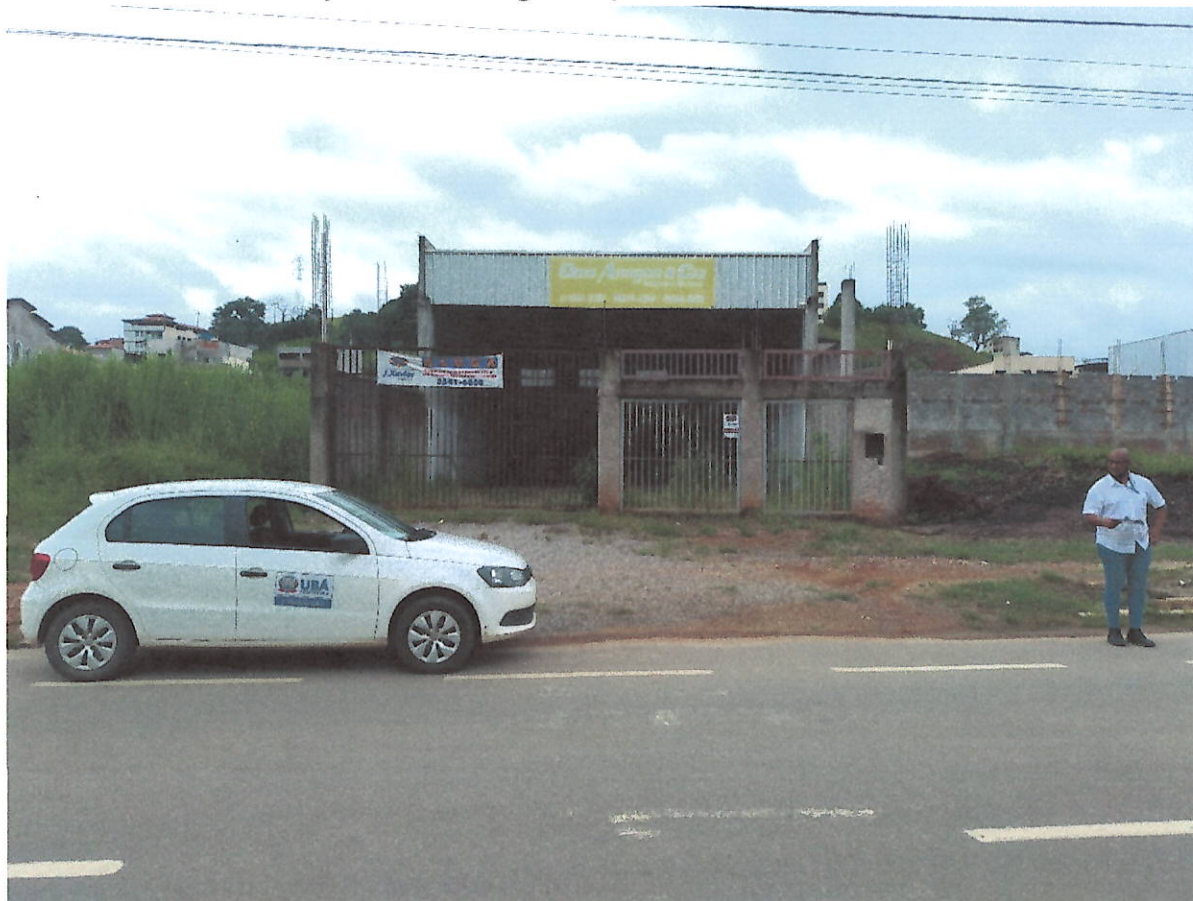
2- Foto do imóvel ao qual se busca a regularização.

O lote esta situado na Avenida Comendador Jacinto Soares de Souza Lima, com parte da área localizada na APP do Ribeirão Ubá. Neste local está edificado uma construção comercial, cujo acesso é pela testada frontal do lote. A edificação respeitou o afastamento dos 30 metros da APP, porém como toda edificação, será necessário a execução de passeios e estacionamento exigidos pela Lei Complementar 030/95 e que serão também utilizados como acesso à edificação. O estacionamento situado na parte frontal da edificação atende também à exigência da legislação ambiental quanto à área não edificada de 20%, sendo a mesma permeável, contribuindo para absorção das águas pluviais no solo, o que minimiza os efeitos da intervenção. Portanto o projeto arquitetônico da edificação foi elaborado atendendo as diretrizes definidas pela Prefeitura de Ubá e os requisitos urbanísticos da Lei Complementar 030/95.

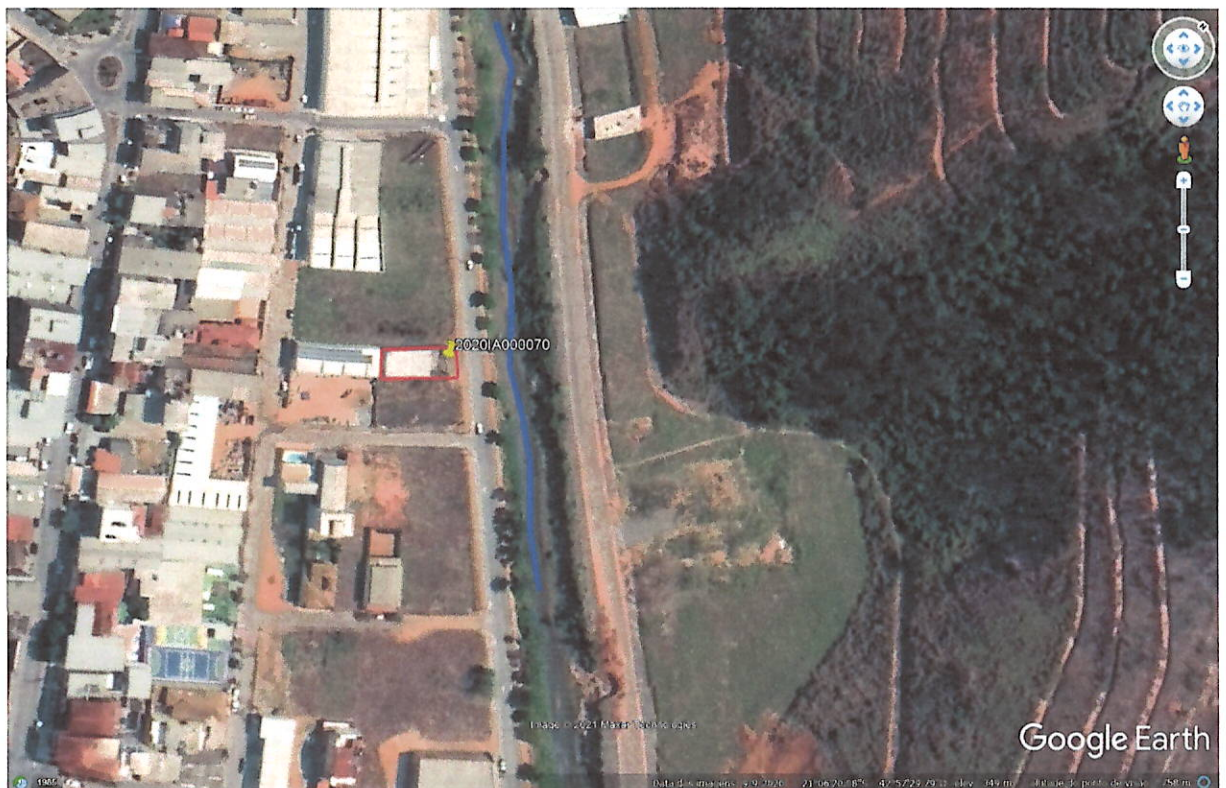
## ANEXO II

Anexo II. Imagem de satélite obtida através do Google Earth demonstrando o imóvel e o curso hídrico.

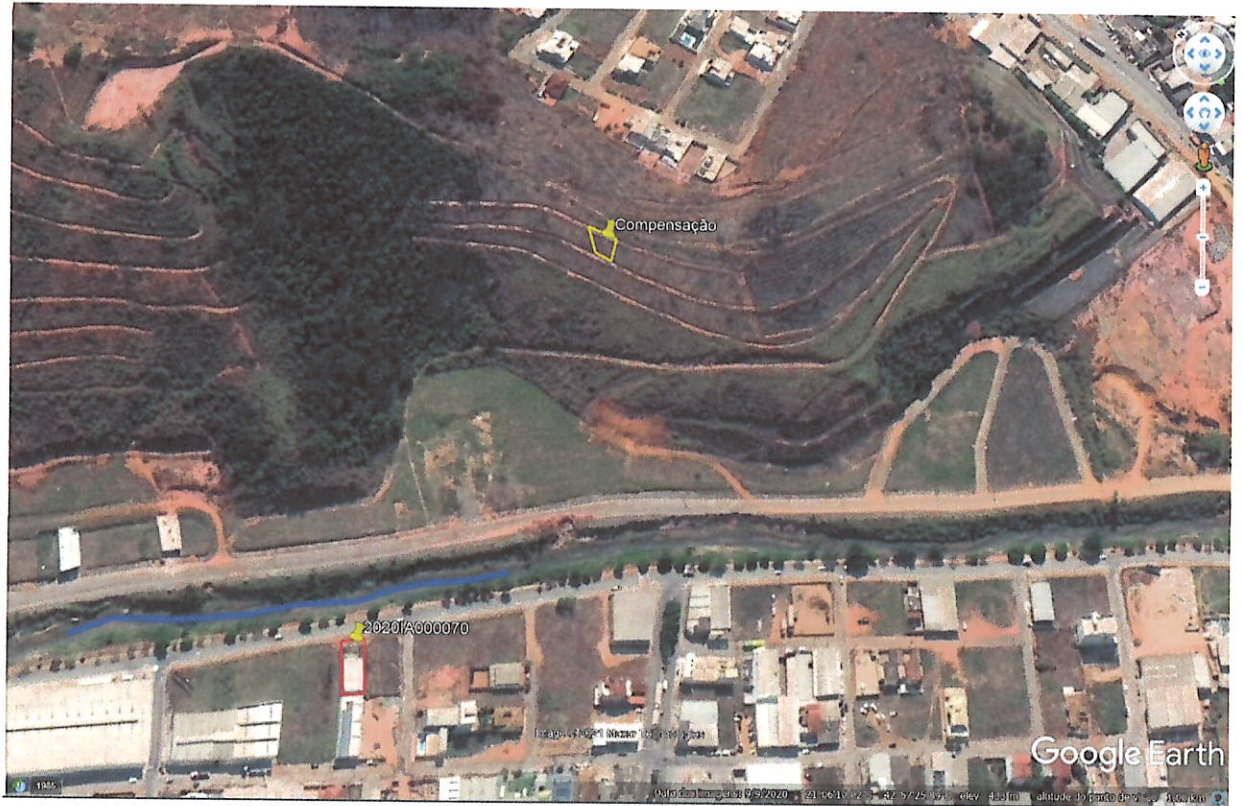
3- Local da Compensação - Área Verde Bairro Dico Teixeira II e o seu respectivo memorial descritivo.

A compensação será realizada na mesma bacia hidrográfica a qual pertence a intervenção, na Área Verde do Bairro Dico Teixeira II, de propriedade do Município de Ubá, com a devida anuência da Secretaria Municipal do Ambiente e Mobilidade Urbana conforme previsto no Decreto Estadual 47.749/19, em seu artigo 75, inciso III, que permite a compensação seja realizada através de “revitalização de área verde urbana, prioritariamente na mesma sub-bacia hidrográfica, demonstrado o ganho ambiental no projeto de recuperação ou revitalização da área.”
