Parecer nº 52/IEF/NAR PATOSDEMINAS/2022

PARECER ÚNICO

Este processo tem por objetivo requerer a regularização da intervenção com supressão de cobertura vegetal nativa em APP - Área de Preservação Permanente e barramento para irrigação de agricultura, sem rendimento lenhoso conforme Boletim de Ocorrência nº M2749-2016-0000703.

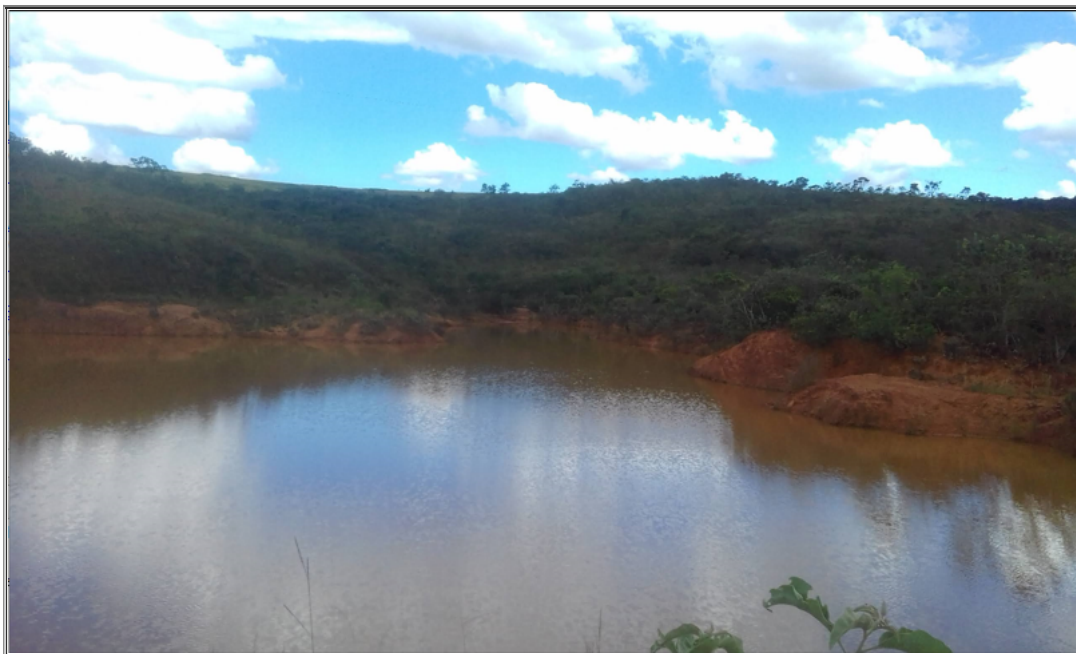
Foto 1: Vista do barramento a ser regularizado, mostrando a vegetação de Campo Cerrado.

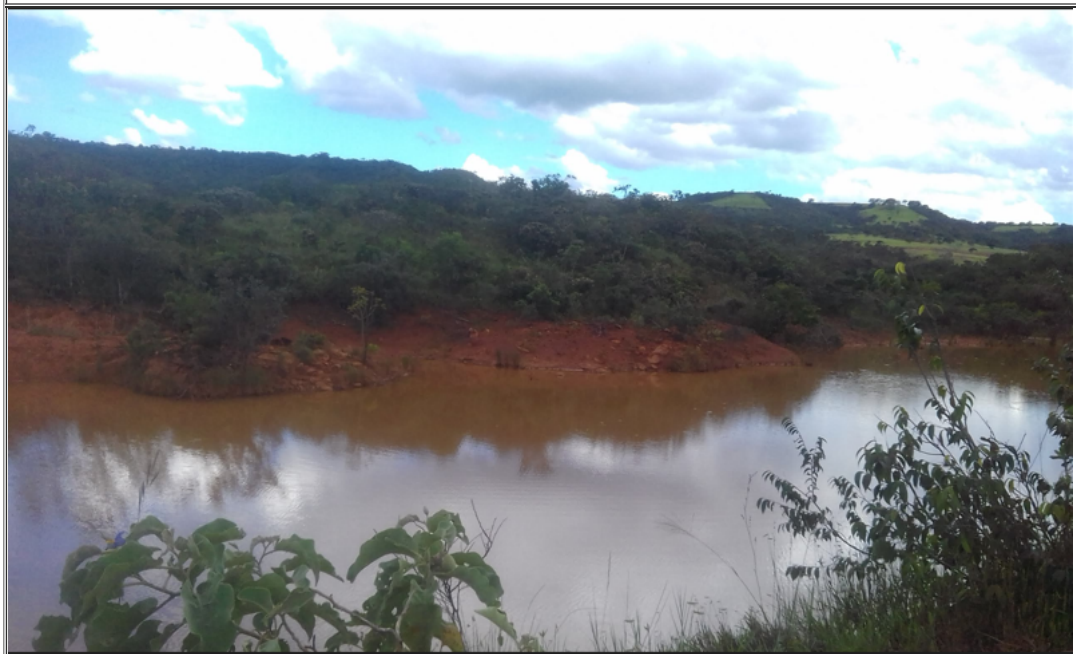
Foto 2: Vista do barramento a ser regularizado, mostrando a vegetação de Campo Cerrado.

As espécies listadas no Inventário Florestal são típicas do Cerrado e Campo Cerrado, o que pode ser corroborado pela vistoria *in loco* no qual verificou-se que apresenta uma vegetação de Campo Cerrado, com presença de gramíneas exóticas e nativas e árvores de Cerrado de pequeno porte.

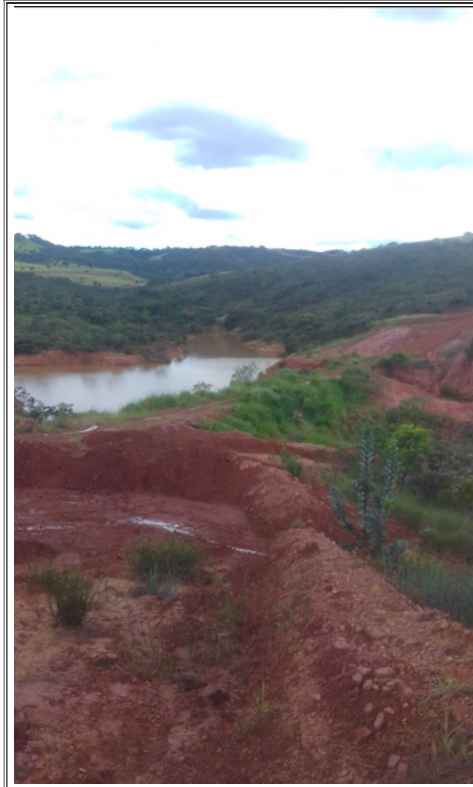
Como já mencionado anteriormente, durante a vistoria de campo, pode-se observar que a vegetação da área do entorno do barramento é um Campo Cerrado, com nativas e indivíduos de Cerrado de pequeno porte, o que corrobora com a informação constante no BO de que não houve rendimento lenhoso na intervenção realizada. Na oportunidade, observou-se também um início de foco erosivo nas coordenadas X 403.532m E e Y 7.912.875,46m S (foco erosivo 1) e X 403.517m E e Y 7.912.875,46m S (foco erosivo 2), em trecho próximo ao barramento, devido à declividade do relevo e à susceptibilidade do solo à erosão conforme análise durante vistoria e, posteriormente, constatado no IDE SISEMA que detectou que o local possui média vulnerabilidade à degradação estrutural do solo e vulnerabilidade do solo à erosão muito alta. Essa erosão, aliada à velocidade com que as águas pluviais descem em direção ao barramento, aumenta a probabilidade de carreamento do solo, intensificando ainda que sejam tomadas medidas mitigadoras (condicionante) para conter/mitigar esse processo erosivo.

Foto 5: Trecho próximo ao barramento com início de foco erosivo devido à declividade do relevo e à susceptibilidade do solo à erosão. Características que, aliadas à velocidade com que as águas pluviais descem em direção ao barramento, aumenta a probabilidade de carreamento do solo, intensificando o foco erosivo.

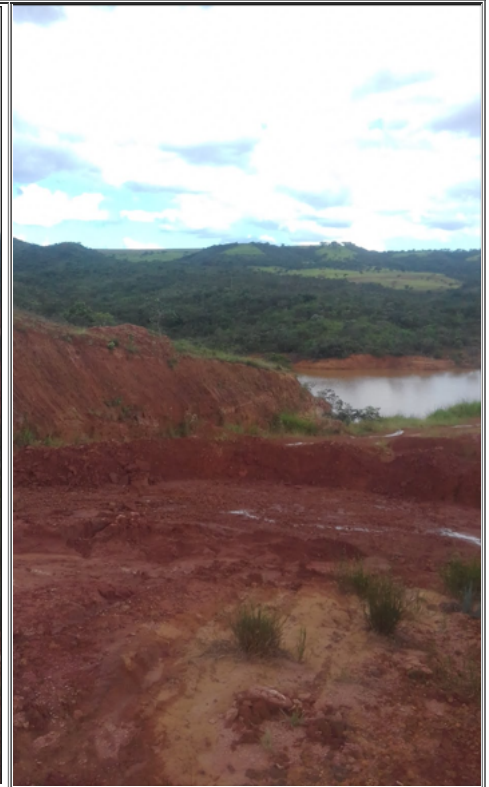
Foto 6: Trecho próximo ao barramento com início de foco erosivo devido à declividade do relevo e à susceptibilidade do solo à erosão. Características que, aliadas à velocidade com que as águas pluviais descem em direção ao barramento, aumenta a probabilidade de carreamento do solo, intensificando o foco erosivo.

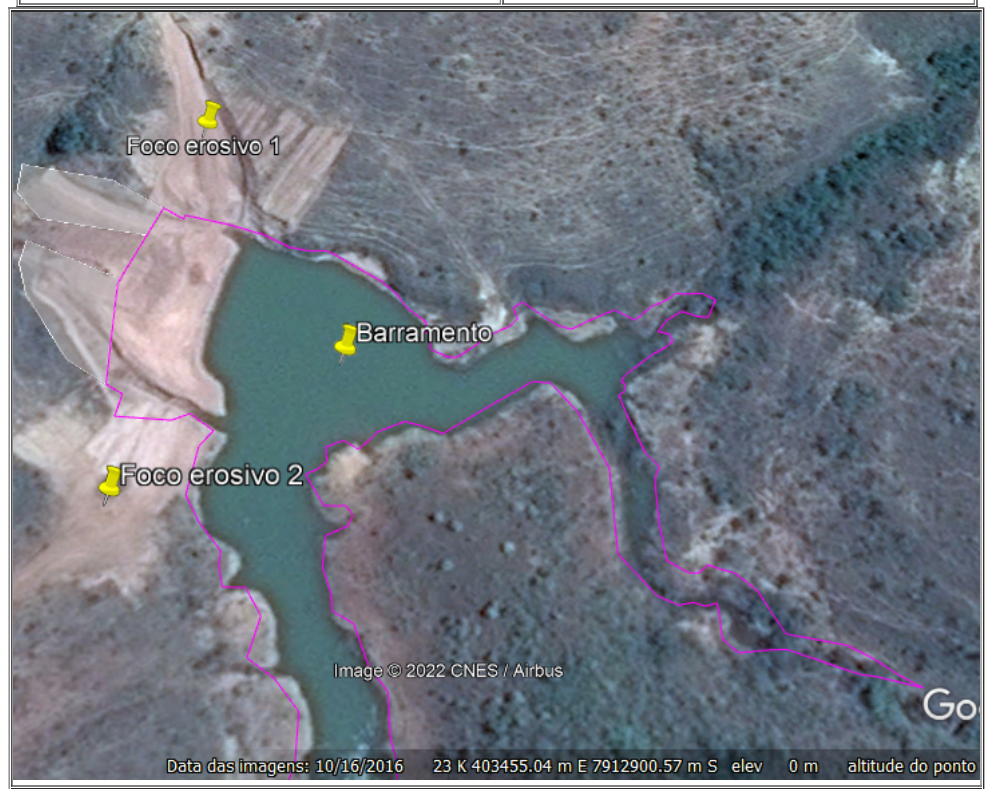
Data das imagens: 10/16/2016 23 K 403455.04 m E 7912900.57 m S elev 0 m altitude do ponto

Foto 7: Imagem satélite do *Google Earth*, demonstrando os trechos onde foram detectados, durante vistoria *in loco*, solo descoberto por focos erosivos e que deverão ser tomadas medidas mitigadoras (condicionante) para conter/mitigar o processo.
