MUNICÍPIO DE UBÁ
SECRETARIA DO PLANEJAMENTO E DESENVOLVIMENTO
SUSTENTÁVEL
DIVISÃO DE REGULARIZAÇÃO E DESENVOLVIMENTO
SUSTENTÁVEL

Processo Administrativo	2021IA000023	Modalidade de Requerimento:
Data Formalização	09/08/21	<i>Intervenção Ambiental em área de preservação permanente-APP, sem supressão de vegetação nativa.</i>
Requerente:	L T G CONSULTORIA E GESTÃO LTDA	
CNPJ / CPF:	41.481.812/0001-83	
Endereço do Requerente:	Rua Doutor Ângelo Barletta, nº164, apto 603, Centro	
Local Requerido	Av. Dos Ex-Combatentes, área B, Bairro Laurindo de Castro	
Responsável Técnico	William José Cazetta Vaz – Engenheiro Agrônomo	
Atividade Desenvolvida:	Construção de uma edificação comercial no terreno situado à Av. Dos Ex-Combatentes, s/n, Bairro Laurindo de Castro, em Ubá-MG, e o corte parcial de uma moita de bambu, com uma área total de intervenção de 227,28 m ² .

Construção de uma edificação comercial no terreno situado à Av. Dos Ex-Combatentes, s/n, Bairro Laurindo de Castro, em Ubá-MG, e o corte parcial de uma moita de bambu, com uma área total de intervenção de 227,28 m².

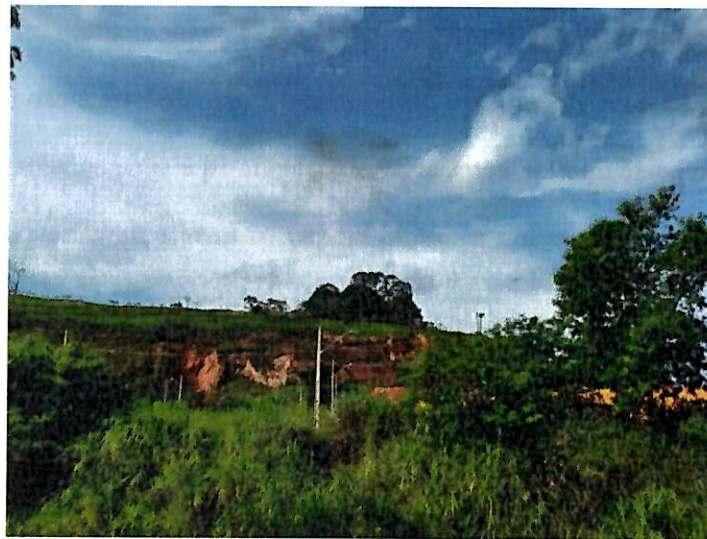
Local de compensação – área verde do loteamento Dico Teixeira

- Apresentou uma foto de longa distância, sem ao menos apontar ou discriminar dentro de

todo horizonte abrangido pela foto apresentada qual é o local da compensação, conforme **Figura 02:**

Figura 02: foto apresentada pelo responsável técnico como “Relatório Fotográfico do local da Compensação ambiental”

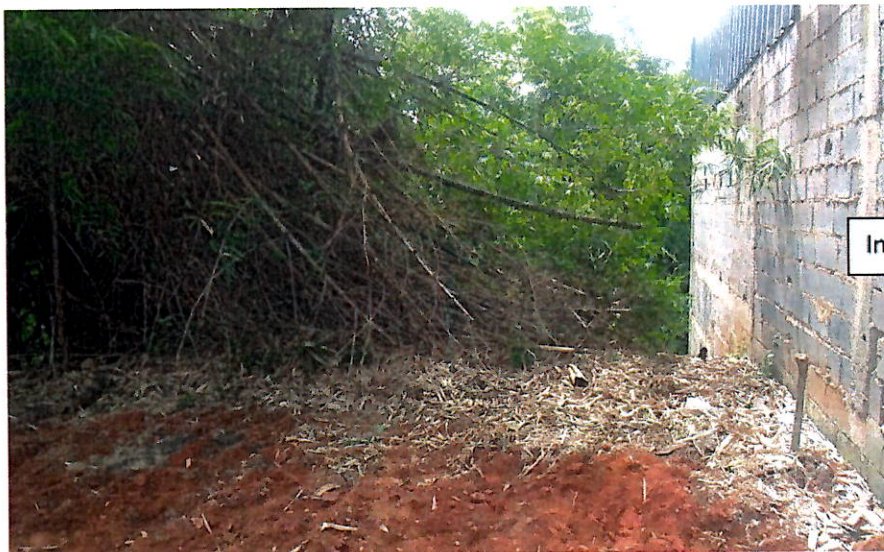
Além disso conforme levantamento topográfico apresentado e confirmado em vistoria ao local na data de 15/10/2021, **Foto 01**, o desnível existente no local ao qual se pretende realizar o aterro (“faixa edificante” da APP) é superior a 06 metros, havendo assim uma maior necessidade de apresentação de um projeto civil com a devida responsabilidade técnica sobre a segurança do referido muro.

Foto 01: Foto tirada no dia da vistoria 15/10/2021 destacando o início da APP do imóvel.

Contudo não é apresentado o projeto civil com a respectiva anotação de responsabilidade sobre o muro citado.

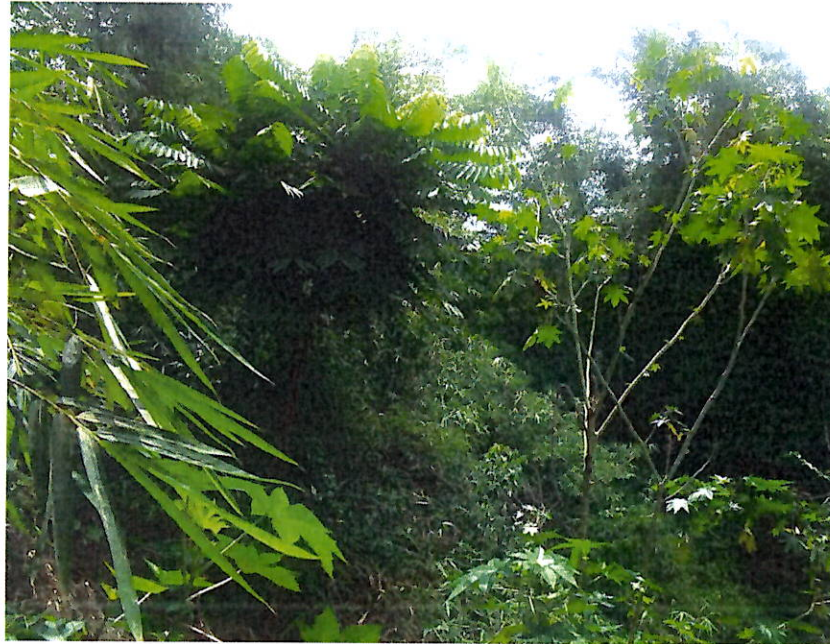
O PUP apresentado relata a necessidade de corte parcial de um bambuzal localizado no

imóvel, contudo na vistoria realizada no dia 15/10/2021 foi verificado que no local há um exemplar arbóreo de Cedro, **Foto 02** e segundo a projeção do obra apresentada no projeto, esse Cedro encontra-se na projeção do aterro a ser realizado e não é citado nos estudos técnicos.

Foto 02: Exemplar de Cedro identificado dentro do imóvel.

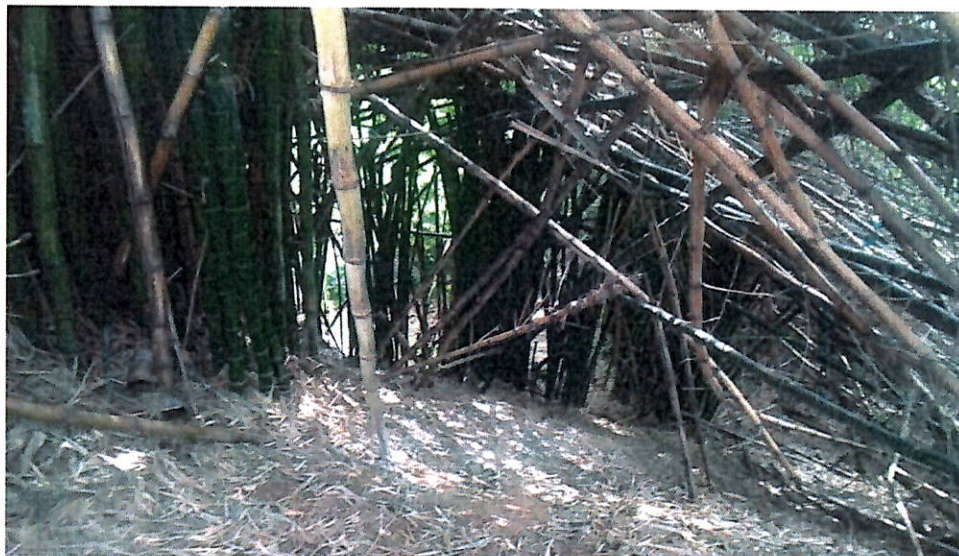
O local onde encontra-se o bambuzal é uma encosta com declividade acentuada e proximidade ao curso hídrico, conforme **Foto 03**.

Foto 03: Foto tirada no local demonstrando a declividade acentuada onde se encontra o bambuzal a qual pretende-se realizar a supressão parcial.

Principalmente o inciso I sublinhado, pois na forma que foram apresentadas as intervenções requeridas haverá grande movimentação de solo no local e intervenção direta em uma área de encosta, com aterro e construção de muro de arrimo e supressão parcial de vegetação estabilizadora da encosta.
