GOVERNO DO ESTADO DE MINAS GERAIS
INSTITUTO ESTADUAL DE FLORESTAS
URFBio Sul - Núcleo de Apoio Regional de Lavras

Parecer Técnico IEF/NAR LAVRAS nº. 5/2023

PARECER ÚNICO					
1. IDENTIFICAÇÃO DO RESPONSÁVEL PELA INTERVENÇÃO AMBIENTAL					
Nome: Tereza Marney Rezende Silva			CPF/CNPJ: 137.801.068-09		
Endereço: Fazenda Vargem Grande			Bairro: Zona Rural		
Município: Monsenhor Paulo	UF: MG		CEP: 37.405-000		
Telefone: (35) 99819-0477		E-mail: luis.kesley@gmail.com			
O responsável pela intervenção é o proprietário do imóvel? <input checked="" type="checkbox"/> (X) Sim, ir para o item 3 <input type="checkbox"/> () Não, ir para o item 2

4. INTERVENÇÃO AMBIENTAL REQUERIDA					
Tipo de Intervenção		Quantidade		Unidade	
Intervenção com supressão de cobertura vegetal nativa em áreas de preservação permanente – APP (duas áreas).		0,0431		Hectares

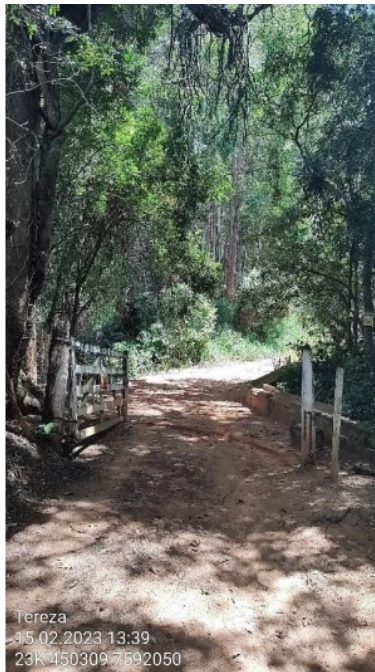
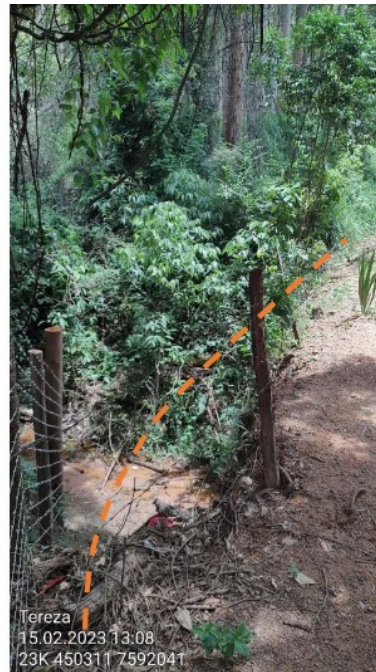
Fotos 1 e 2: Ilustração da entrada da Fazenda Vargem Grande, onde há necessidade de se realizar o alargamento da estrada, aumentando assim a angulação da mesma para acesso de caminhões ao imóvel.

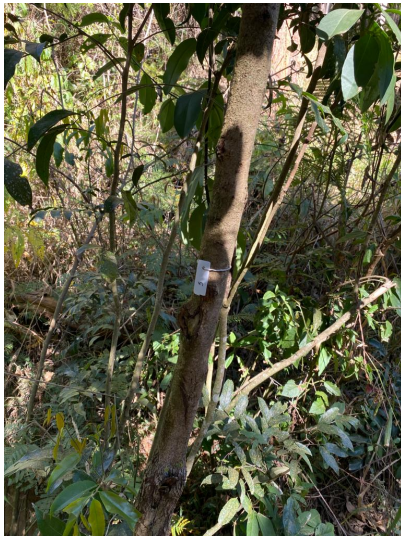
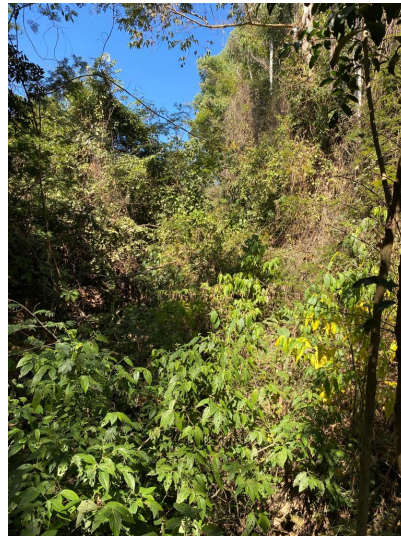
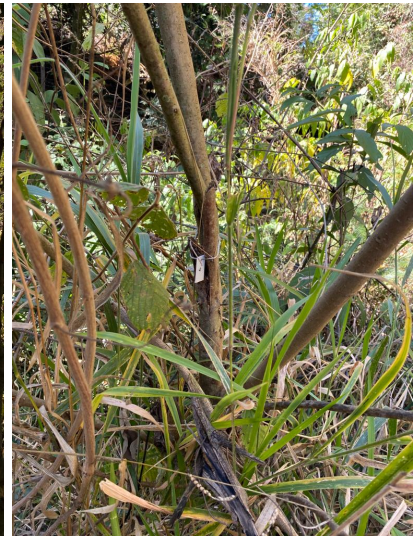
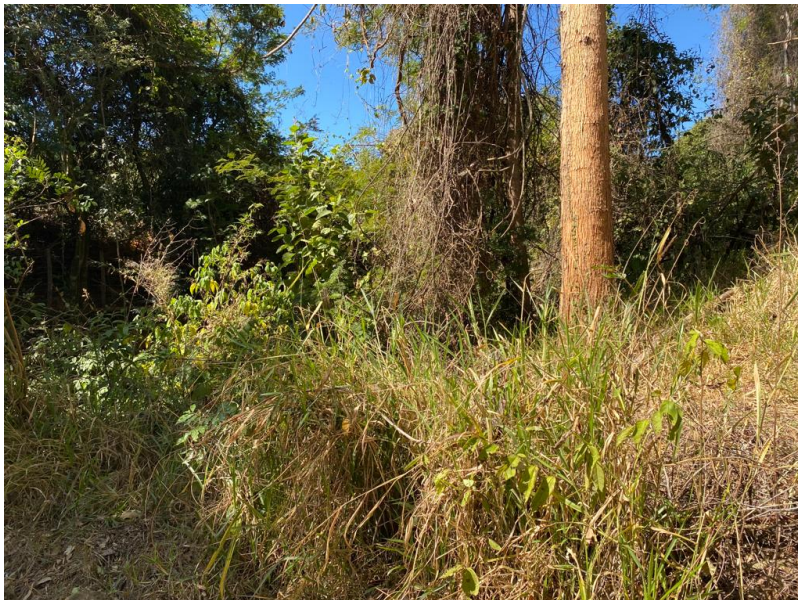
Objetivando o menor impacto possível para esta supressão de vegetação em APP, elegeu-se a margem à montante da ponte, sendo que há ocorrência de menos indivíduos a serem abatidos comparado com a jusante cuja vegetação é mais densa, formando um fragmento florestal. Ressalta-se também que margem à montante se encontra antropizada, onde foi observada a ocorrência de eucaliptos e gramíneas exóticas. As 6 árvores a serem abatidas se encontram em forma isolada no local.

Fotos 3, 4, 5, 6 e 7: Ilustrações do local previsto para intervenção em APP, margem à motante da ponte, onde as árvores de pequeno porte a serem suprimidas se encontram em um ambiente antropizado e dispostas de forma isoladas.

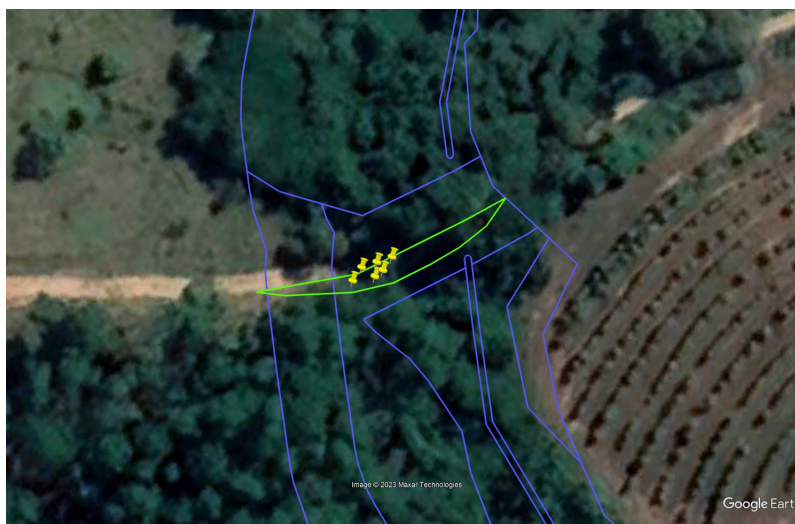
Imagem 1: Polígono da intervenção em APP (0,0085ha) ilustrando onde ocorrerá a retirada das 6 árvores nativas para aumento da angulação da estrada.

Para tal intervenção, como dito anteriormente, haverá necessidade do abate de 6 árvores nativas (indicadas na imagem acima), cuja relação de espécies será listada na tabela a seguir:

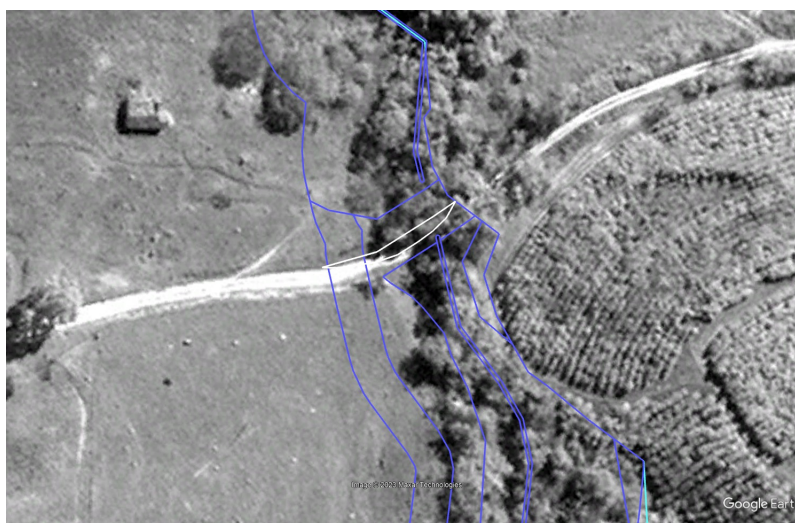
Para fins de comprovação de antropização da área, a Imagem 2 datada de 27/07/2008 confirma a existência da estrada de acesso ao imóvel em APP hídrica.

Obs: O deslocamento do polígono da intervenção na imagem de 2008 não interfere nas análises em tela.

Imagem 2: Representação da entrada da Fazenda Vargem Grande em 27/07/2008, comprovando a consolidação da área em APP.

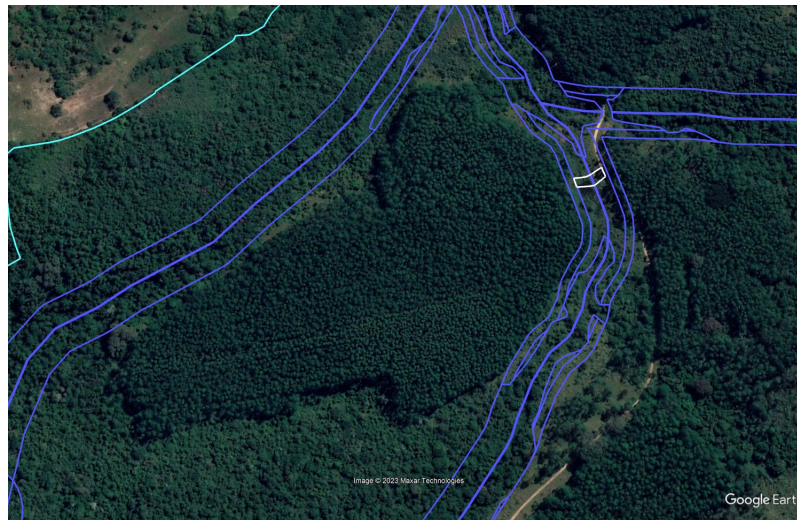
Ressalta-se que o Talhão de Eucalipto a ser explorado se encontra "ilhado" entre outras APPs hídricas (Imagem 6) e o local escolhido para intervenção é o de menor impacto possível, tendo em vista que se trata de uma reforma de acesso antigo já existente.

Imagem 5: Ilustração do Talhão de Eucalipto "ilhado" entre outras APPs hídricas, reforçando que o local pretendo para reforma da estrada em APP é o de menor impacto possível. Polígono branco: área requerida para intervenção e polígonos em azul: APPs.

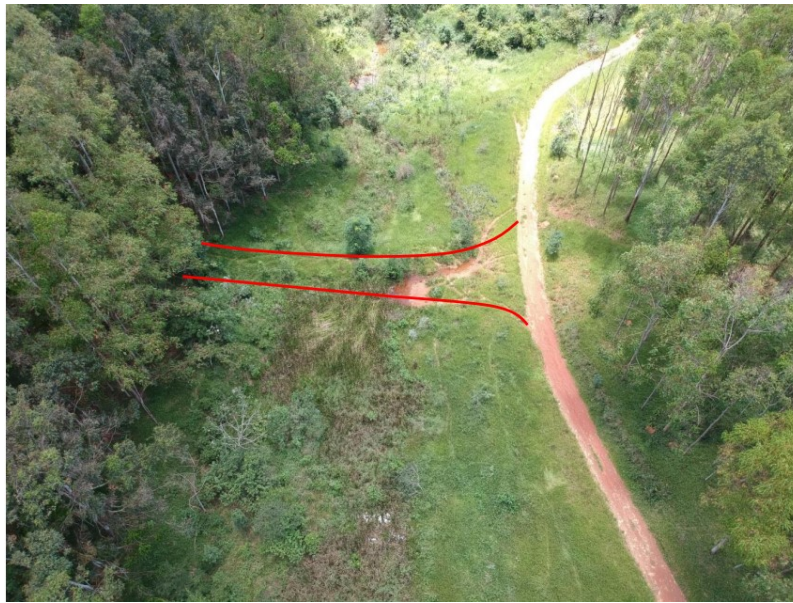
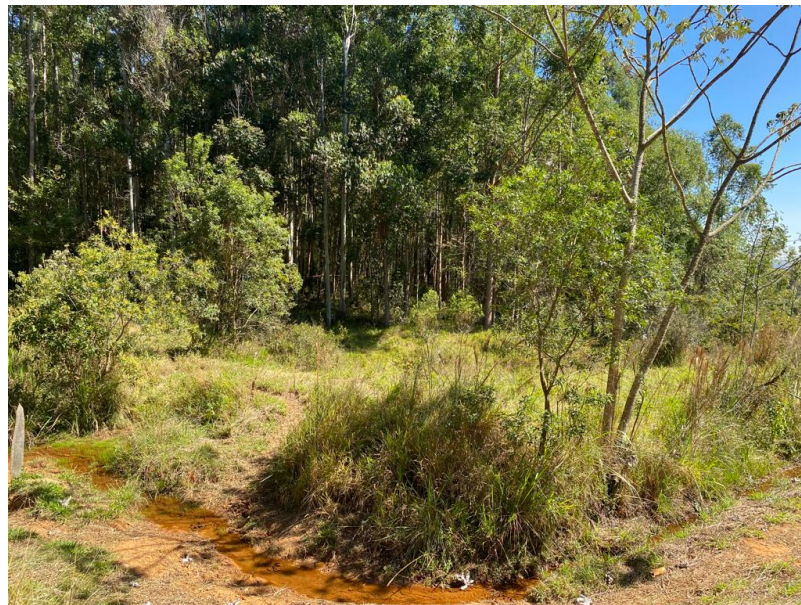
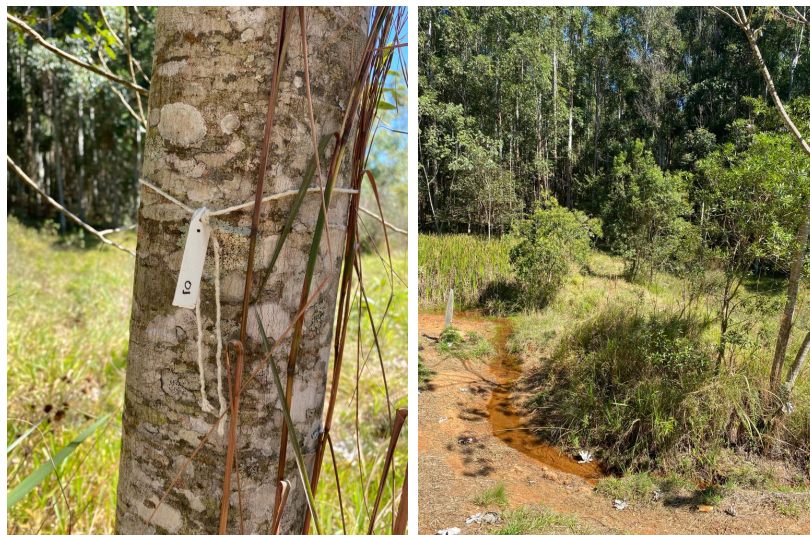
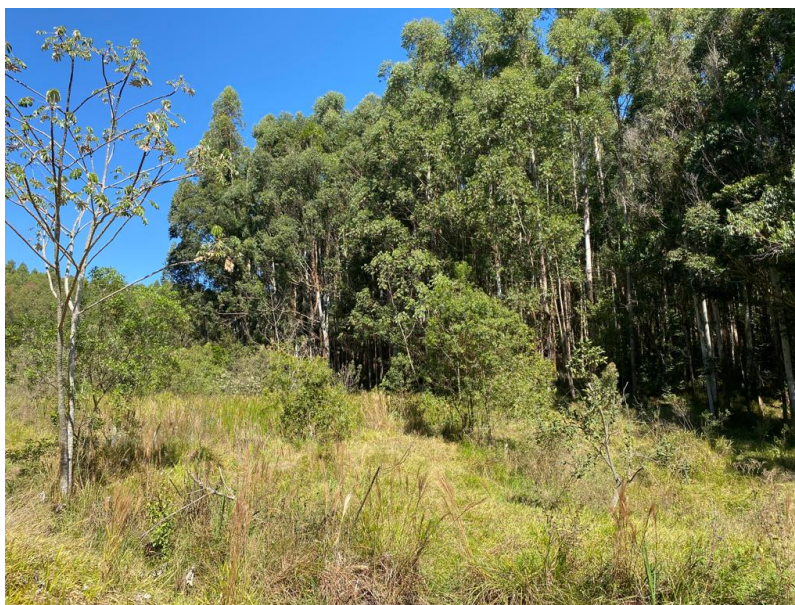
Esta intervenção consiste em reformar um antigo acesso em APP hídrica ao Talhão de Eucalipto que será explorado, em uma área antropizada de 0,0346ha, onde serão colocadas novas manilhas para escoamento do leito do córrego, inclusive com a remoção de 11 árvores nativas de pequeno porte (DAP médio de 7,16cm e altura média de 5,5 m), dispostas de forma isoladas e, como dito acima, em ambiente antropizado.

Com o passar dos anos, o local foi sofrendo com ação das chuvas e este acesso se deteriorou, necessitando de reforma para que caminhões possam adentrar ao Talhão de Eucalipto demonstrado na Imagem abaixo.

Fotos 8, 9, 10, 11 e 12: Ilustrações da segunda intervenção aqui tratada.

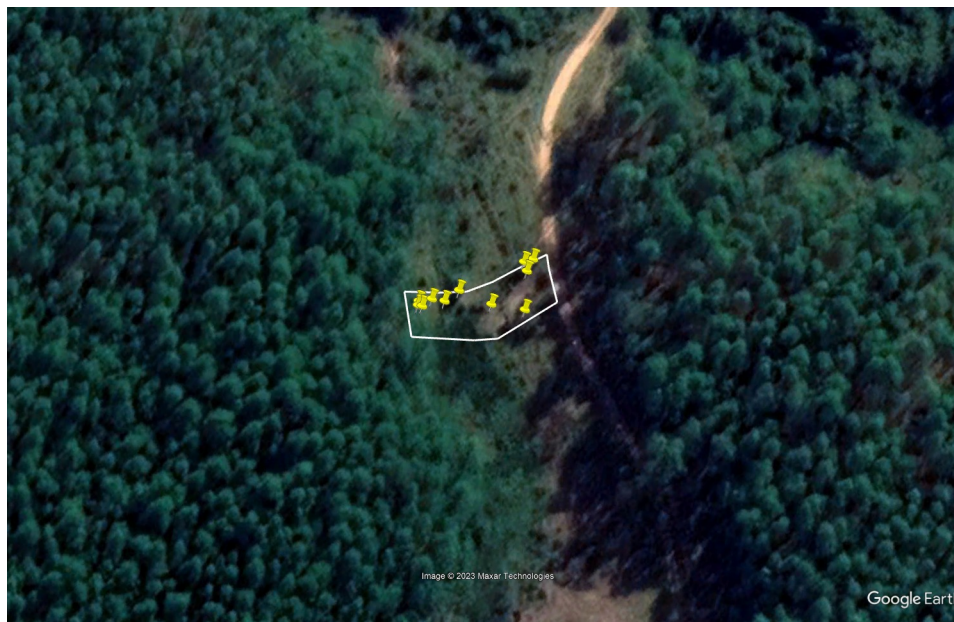
Imagem 6: Indicação do local de intervenção em APP (0,0346ha) com a plotagem das árvores a serem suprimidas.

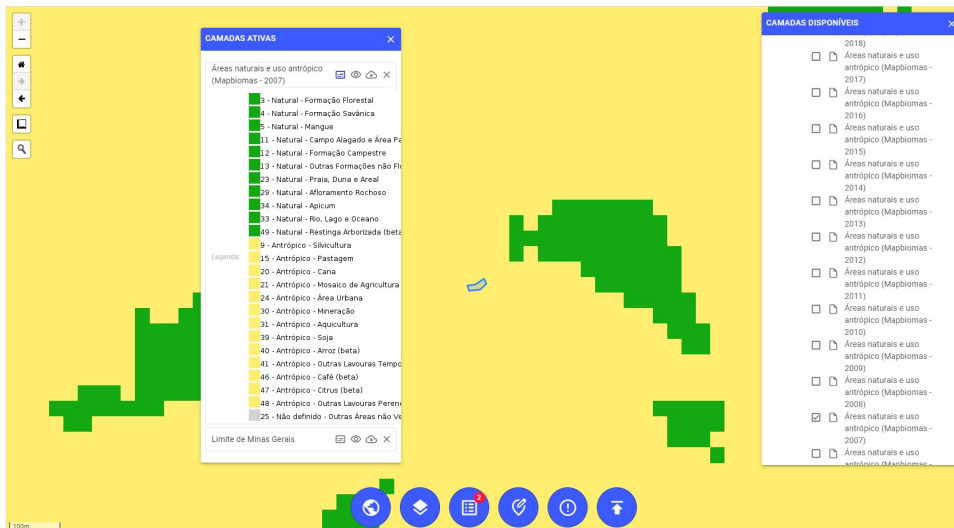
Imagem 8: Representação de "Uso Antrópico" abstraída da Plataforma IDE Sisema - MapBiomas/Coleção 7 do ano de 2007. A área requerida se encontra em azul no centro da imagem.

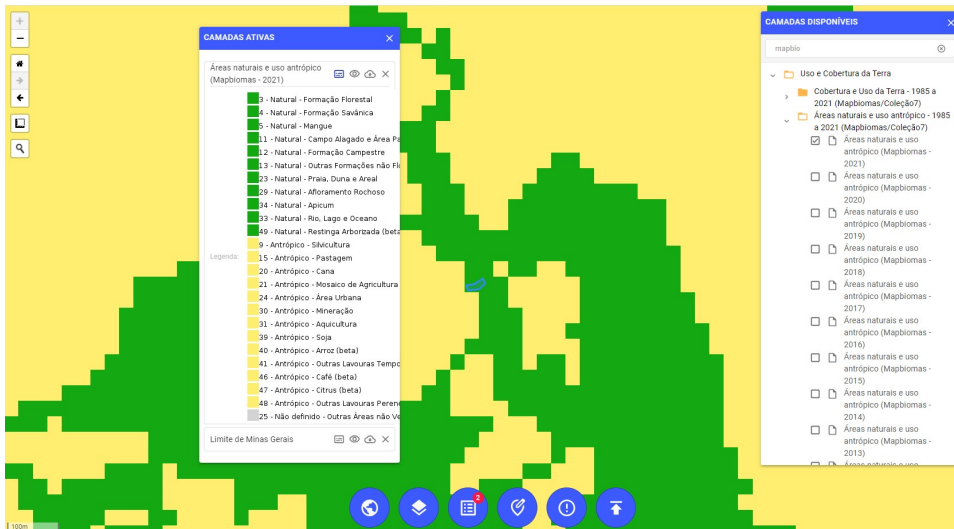
Imagem 9: Imagem do ano de 2021 onde o MapBiomas informa que área está regenerada com vegetação nativa, porém, podemos afirmar com segurança que de fato a mesma não está, conforme comprovação *in loco* e fotos aqui anexadas.

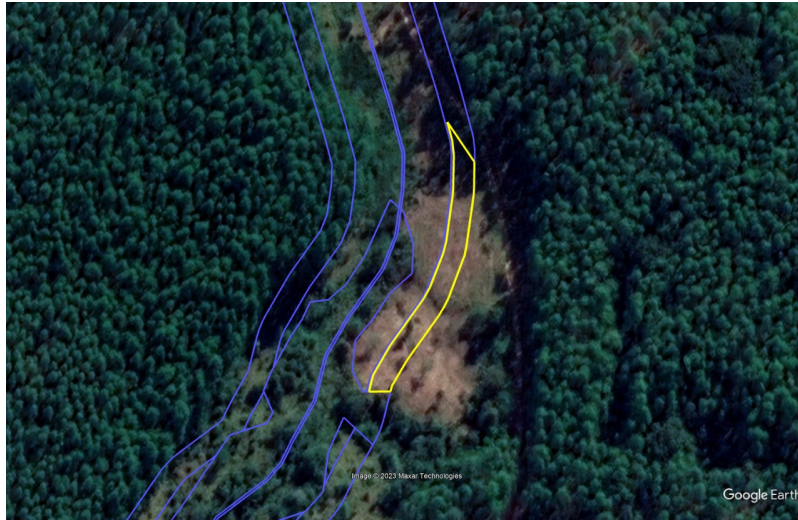
Área total da Intervenção requerida: 0,0431ha. Área de Compensação: 0,0898ha.

Polígono em amarelo: delimitação da área de compensação. Demais polígonos em azul: demarcações da APP hídrica.

Executar na íntegra o Projeto de Recomposição de Áreas Degradadas e Alteradas - PRADA apresentado (anexo ao processo) e aprovado por este órgão, em área de 0,0898ha de APP, fora da faixa obrigatória de recuperação indicada pelo SICAR, tendo como coordenadas de referência (UTM, WGS 84) 23K 450139/7591270 na modalidade de "implantação" total de vegetação ciliar.
