GOVERNO DO ESTADO DE MINAS GERAIS

Instituto Estadual de Florestas

Parecer nº 29/IEF/NAR CURVELO/2024

PARECER ÚNICO

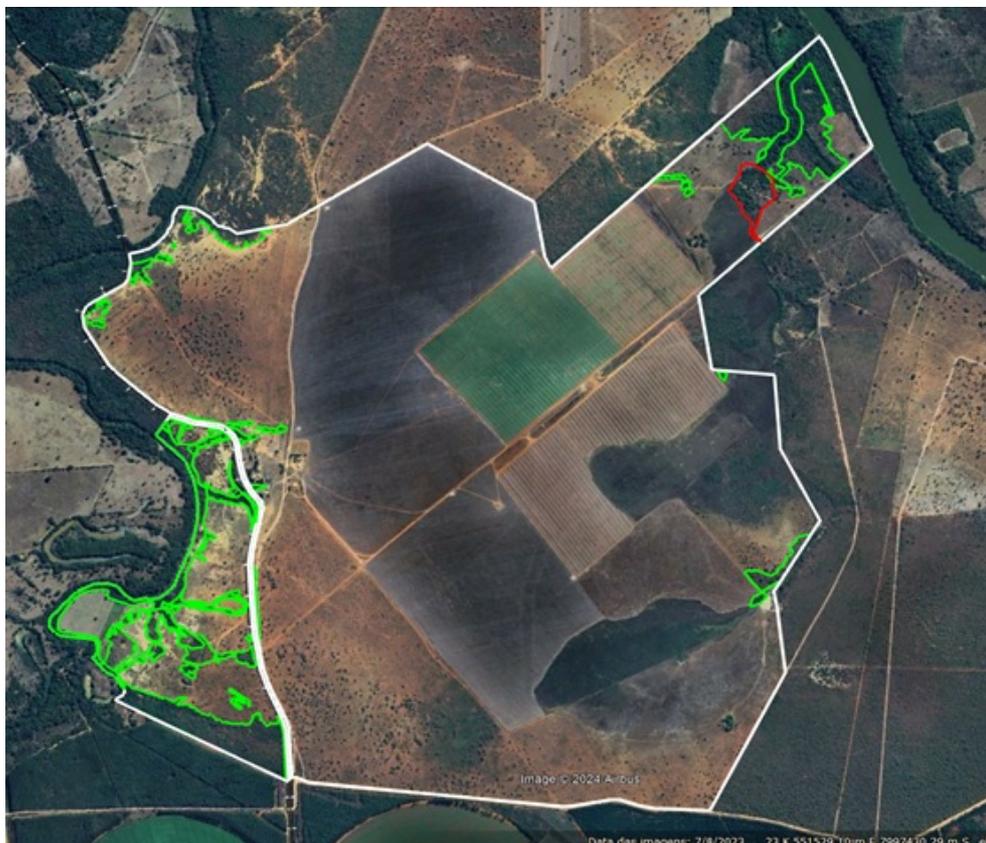
Figura 1: imagem Google Earth com polígono do imóvel (linha branca), polígonos das áreas de reserva legal proposta no CAR (linha verde) e polígono da área de intervenção (linha vermelha).

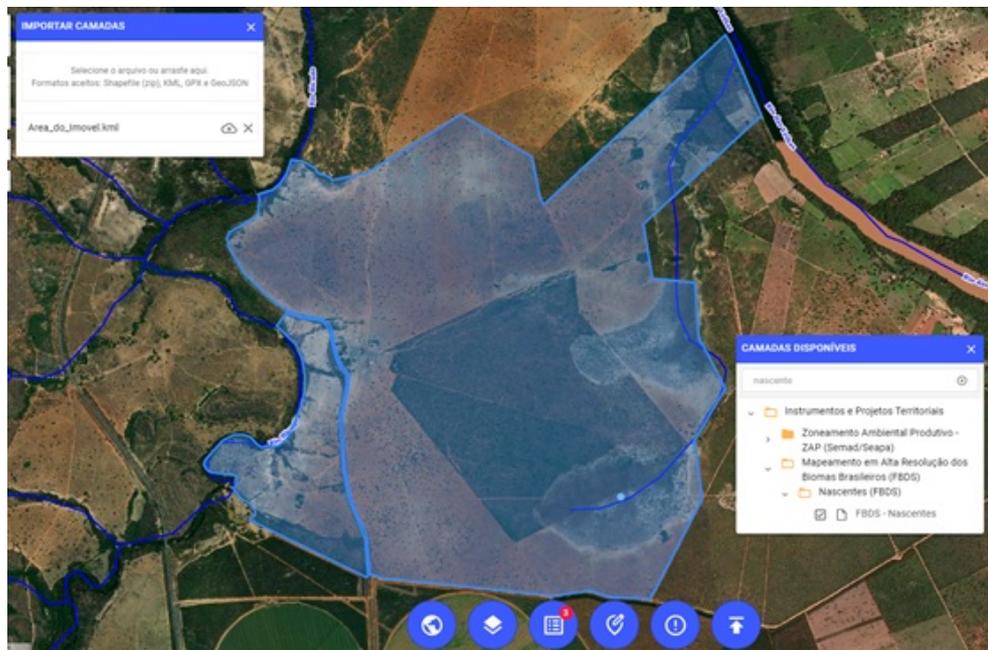
Figura 2: hidrografia do imóvel de acordo com dados da plataforma IDE-SISEMA, formada pelo Rio das Velhas, Rio Bicudo, uma nascente e outro curso d'água (observa-se certo deslocamento desse curso d'água sem denominação local que percorre parte do imóvel até desaguar no Rio das Velhas).

Conforme descrito no item 3.2 desse parecer a área de Reserva Legal do imóvel não está de acordo com a legislação ambiental vigente para fins de deferimento da área requerida. Também foi constatado que parte da área de preservação permanente desse imóvel não está devidamente caracterizada no cadastro ambiental rural (CAR) da propriedade. Nas áreas de preservação permanente do imóvel, pela vistoria e com o auxílio de instrumentos e recursos tecnológicos de sensoriamento remoto e, de acordo com o CAR da propriedade, foi constatado uso antrópico em seus limites, especialmente nas APP's do Rio das Velhas e do Rio Bicudo que margeiam parte do imóvel, assim como próximo de uma nascente e de um curso d'água a jusante dessa nascente que percorre parte do imóvel até desaguar no Rio das Velhas.

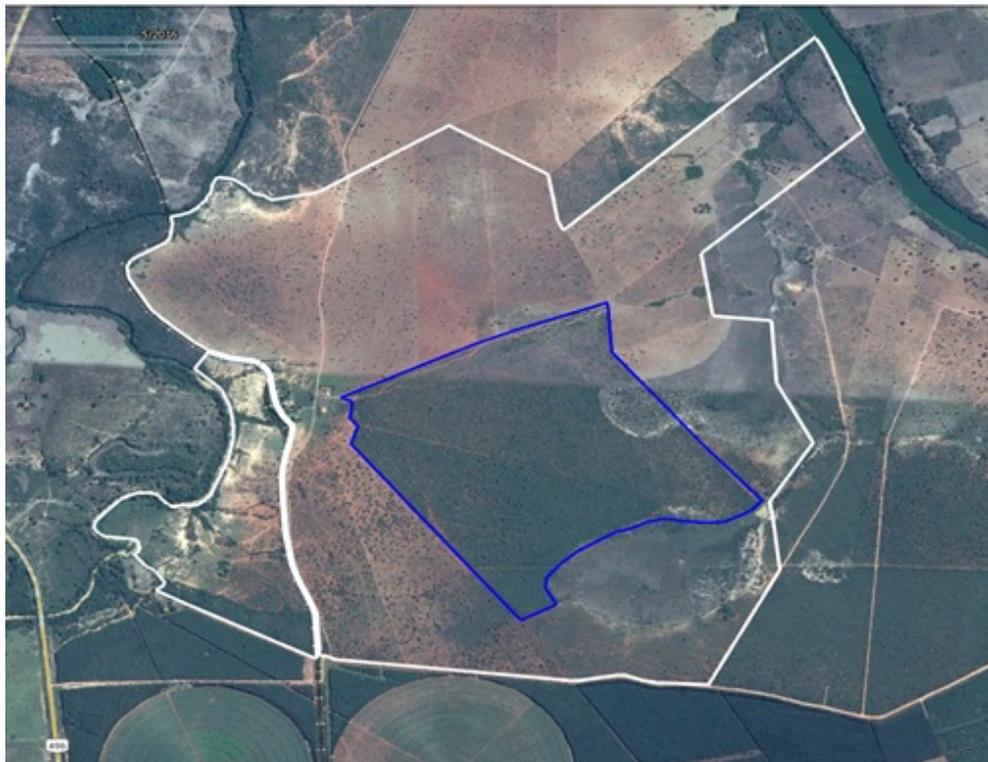
Figura 3: imagem Google Earth (07/2016) com polígono da propriedade (linha branca) e polígono de área com cobertura vegetal nativa com 173,00 ha (linha azul).

De acordo com imagens de satélites e vistoria no local, foi verificado que nesse imóvel houve intervenção ambiental irregular, com supressão de vegetação nativa para uso alternativo do solo, em uma área da ordem de 173,00 hectares, conforme identificado na figura a seguir:

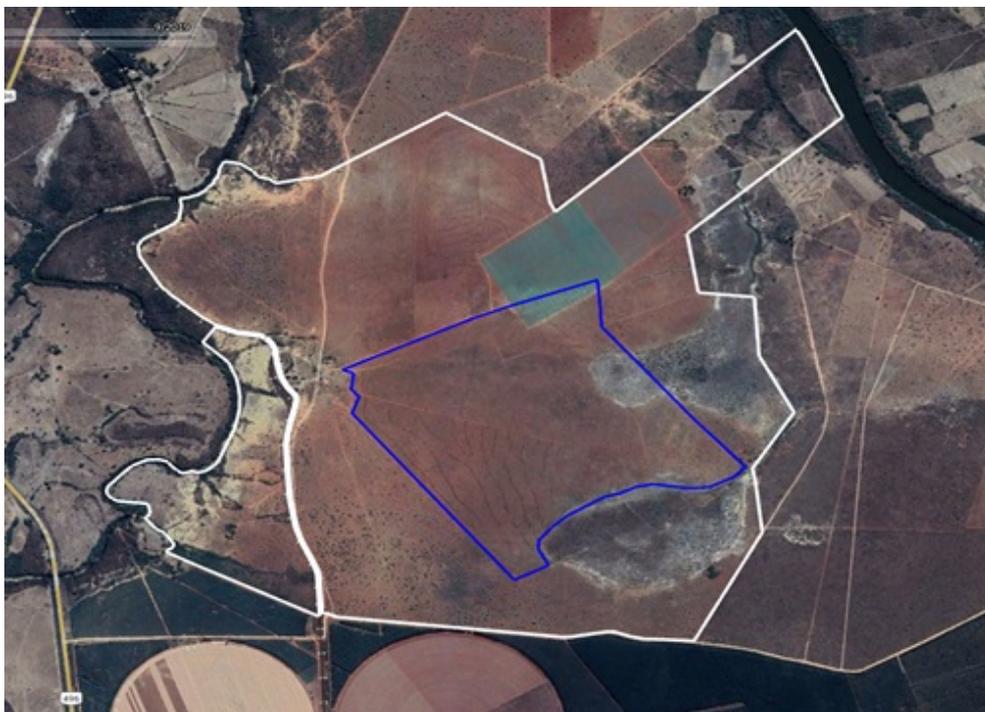
Figura 4: imagem Google Earth (09/2019) com polígono da propriedade (linha branca) e polígono de área de 173,00 ha desmatada indevidamente (linha azul).

A área com cobertura de cerrado que havia sido averbada como Reserva Legal (155,00 ha) se localizava no interior do polígono mostrado nas figura 3 e 4, conforme abaixo:

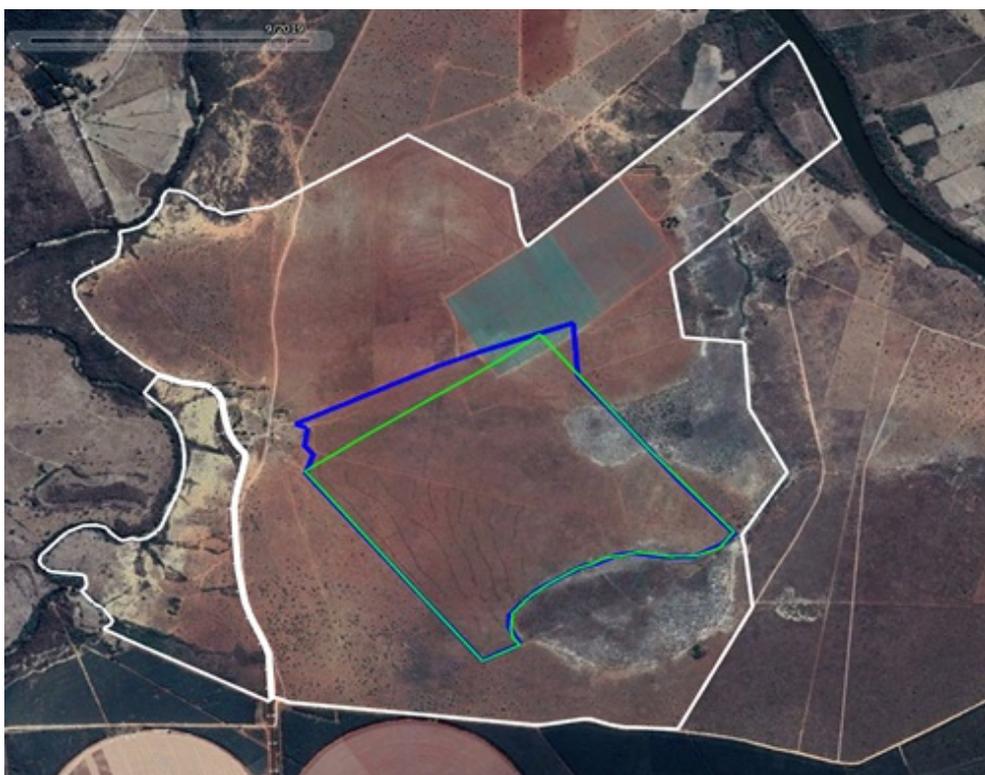
Figura 5: imagem Google Earth (09/2019) com polígono da propriedade (linha branca), polígono de área de 173,00 ha desmatada indevidamente (linha azul) e polígono da área de Reserva Legal averbada de 155,00 ha (linha verde). Essa área de Reserva Legal, até 2016, ainda possuía cobertura vegetal de cerrado (vide figura 3).

Foi localizado nos arquivos do IEF/Curvelo o Termo de Responsabilidade de Preservação de Florestas e mapa com a descrição e localização da área de Reserva Legal averbada nessa propriedade, correspondente a 155,00 hectares (doc. SEI 95074920 e 95076685). Essa área é compatível com a imagem mostrada na figura 5 desse parecer.

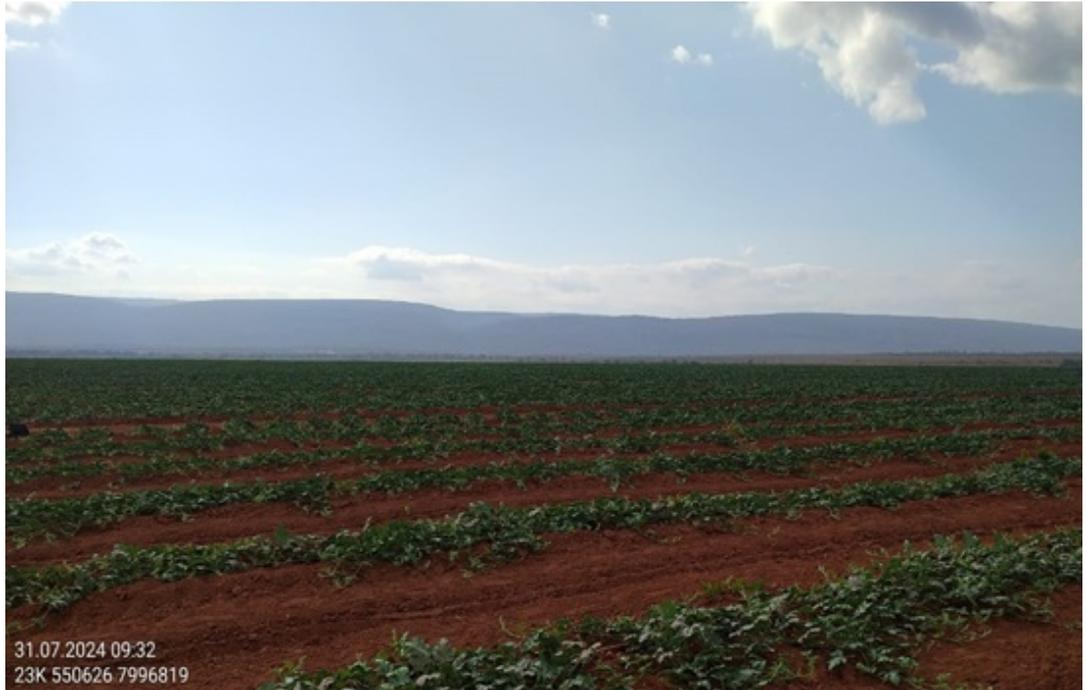
A área de Reserva Legal suprimida indevidamente, atualmente está sendo utilizada com atividade de agricultura (irrigada e de sequeiro). O material lenhoso proveniente dessa intervenção não foi encontrado no interior do imóvel. Destarte, conforme as observações elencadas, ficam imputadas ao proprietário, sanções

Figura 6: vista parcial da área originalmente demarcada como Reserva Legal que atualmente está sendo utilizada para atividade de agricultura (plantio irrigado de melancia).

administrativas conforme preconiza o Decreto Estadual nº 47.383/2018. Ficam suspensas as atividades na mencionada área até que o proprietário busque a regularização da mesma junto ao órgão ambiental competente.

Em função dessa inconformidade legal, foi lavrado o auto de infração nº. [375361/2024](#).

O empreendedor fica notificado no sentido de buscar a regularização ambiental da área de Reserva Legal e áreas de preservação permanente com uso antrópico, de acordo com a legislação vigente. Também, deverá buscar a regularização da área com cobertura vegetal nativa suprimida de forma irregular, descrita nesse parecer, através de procedimento de intervenção ambiental corretivo.
