## Parecer nº 134/IEF/NAR POUSO ALEGRE/2024

## PARECER ÚNICO

Uso a ser dado a área	Especificação	Área (ha)
Construção de um tanque escavado	Irrigação de lavoura de morango	0,0682

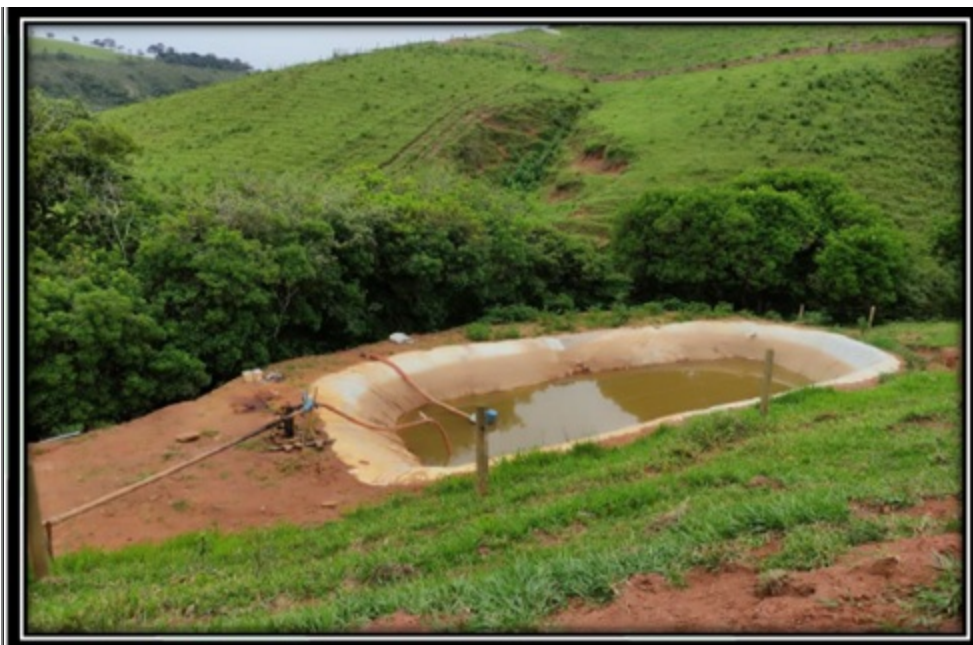
Foi constatado que não ocorreu supressão de vegetação nativa de porte arbustivo ou arbóreo no local da intervenção.

*FIGURA 05: Local da intervenção ambiental em APP, construção de um tanque escavado, no Sítio Congonhas, Bairro Boa Vereda de Cima, município de Bom Repouso/MG.*

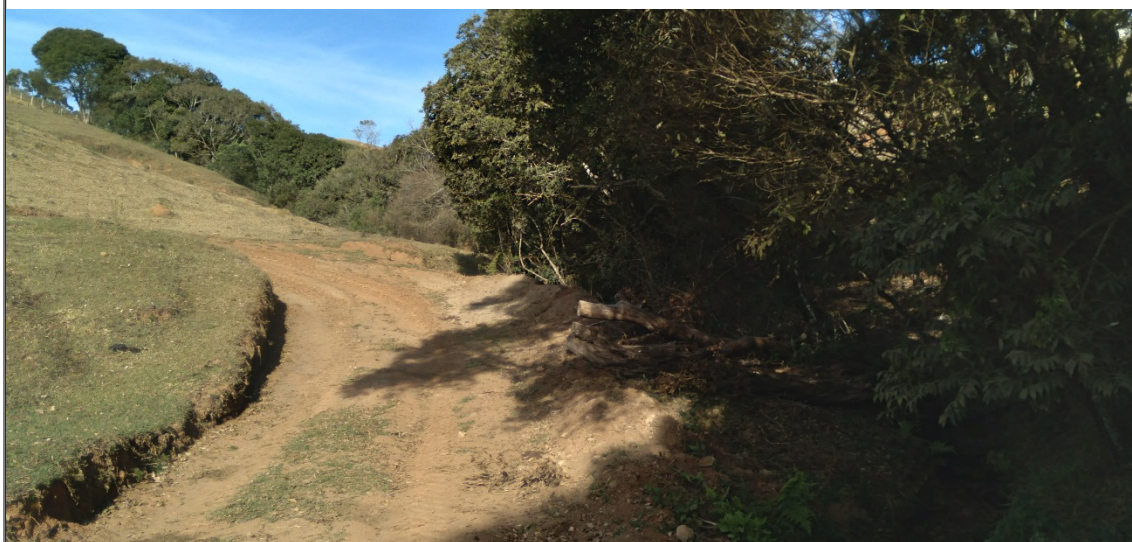
*FIGURA 07: Imagem da Sítio Congonhas, Bairro Boa Vereda de Cima, município de Bom Repouso/MG.*

O local de intervenção requerido (00,06,82 ha), considerado APP, para construção de um tanque escavado, está recoberto de vegetação exótica rasteira, Braquiária, se encontra isolado estruturalmente a outros fragmentos florestais nativos mais preservados, além de que as margens do córrego onde ocorreu a intervenção não estão desbarrancando.

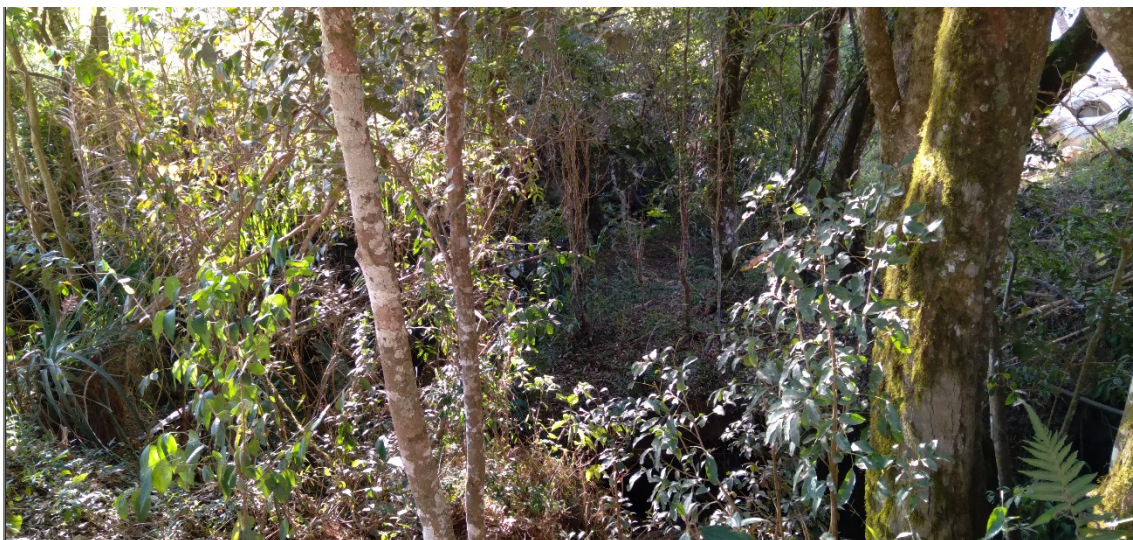
*FIGURA 08: Imagem da área de preservação permanente do Córrego sem denominação, presente no Sítio Congonhas, Bairro Boa Vereda de Cima, município de Bom Repouso/MG, que não ocorrerá intervenção ambiental.*

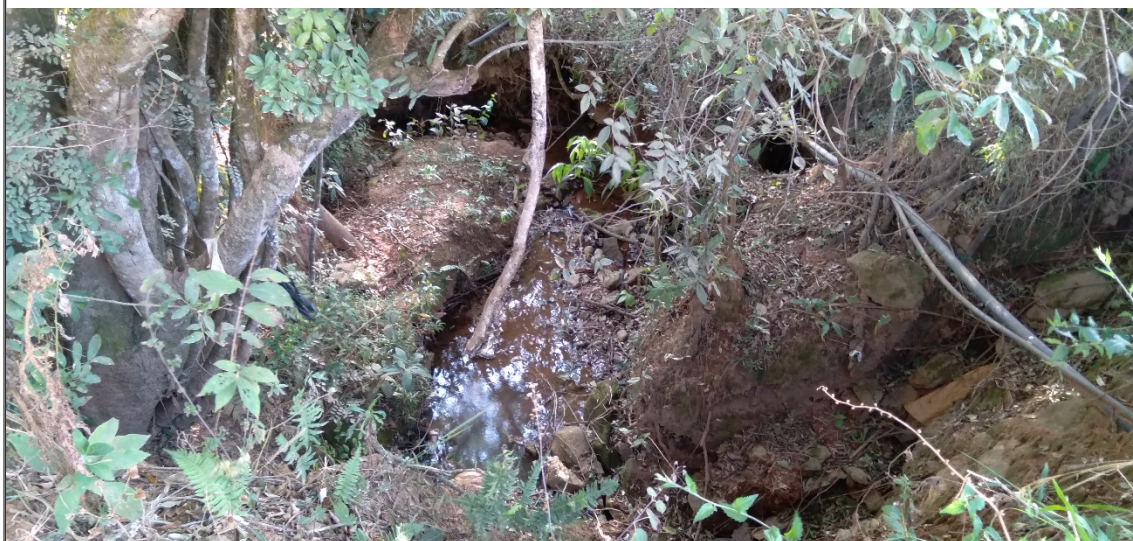
*FIGURA 09: Imagem do Córrego sem denominação, presente no Sítio Congonhas, Bairro Boa Vereda de Cima, município de Bom Repouso/MG.*

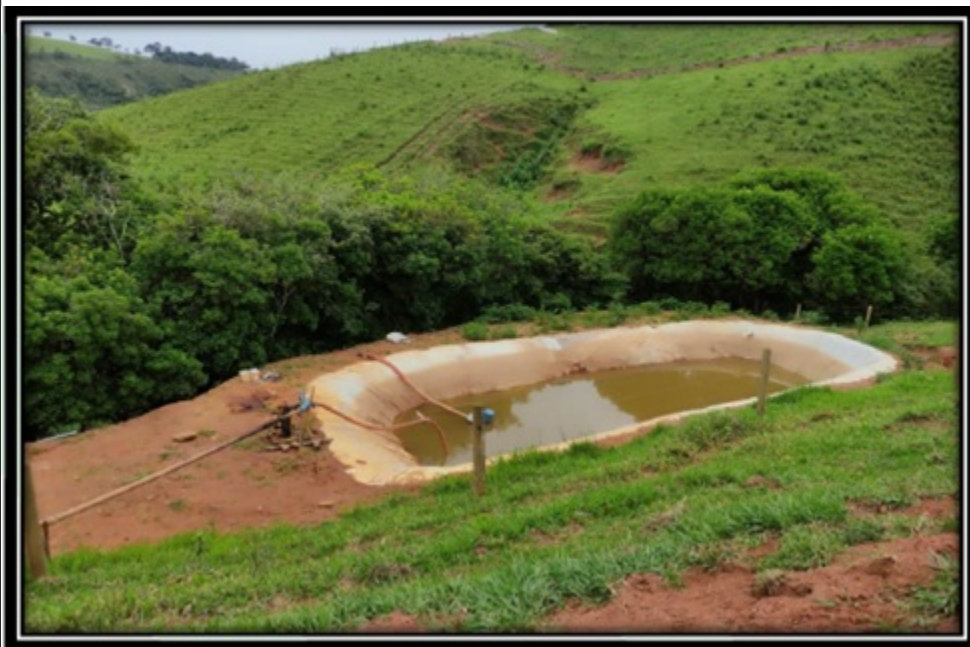
*FIGURA 10: Imagem da intervenção ambiental em APP, construção de um tanque escavado, no Sítio Congonhas, Bairro Boa Vereda de Cima, município de Bom Repouso/MG.*

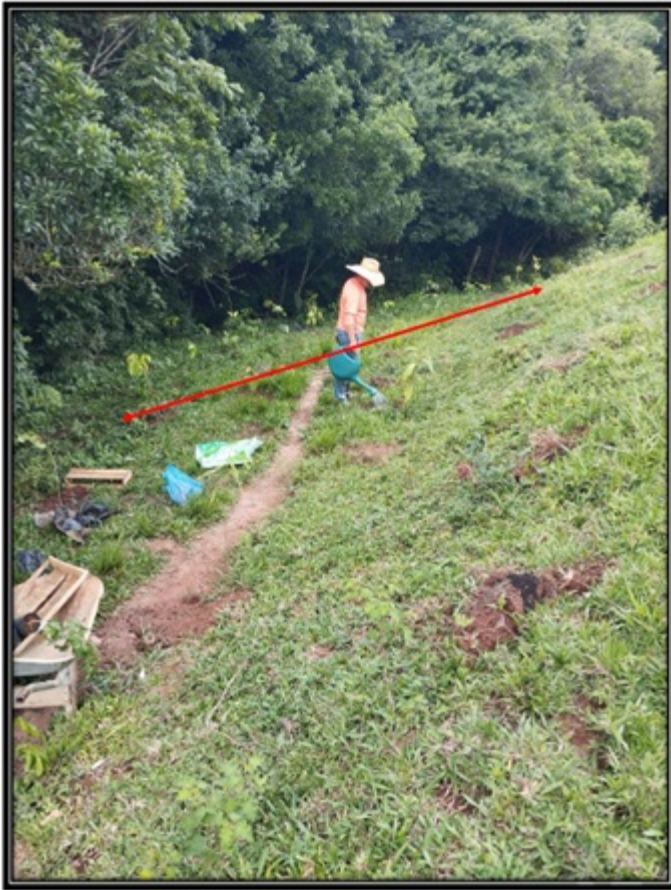
*FIGURA 13: Imagem da área de implantação do PRADA (recomposição da APP), no Sítio Congonhas, Bairro Boa Vereda de Cima, município de Bom Repouso/MG.*

Foi apresentado Projeto de Recomposição de Áreas Degradadas e Alteradas – PRADA, descrevendo a recomposição em uma área total de 00,06,80 ha, considerada APP do curso d'água sem denominação, situados dentro dos limites do imóvel, através do plantio total de 260 (duzentos e sessenta) mudas de espécies nativas da região, no espaçamento 1,5 x 1,5 m, coordenadas geográficas (UTM) 373.953 E / 7.518.358 S e 373.962 E / 7.518.366 S (Datum SIRGAS 2000), conforme proposta descrita no PRADA, de responsabilidade da Engenheira Ambiental Daniela de Cassia Galvão, CREA-MG nº. 114012/D, ART Obra / Serviço nº. MG20242961016, anexado ao processo SEI.

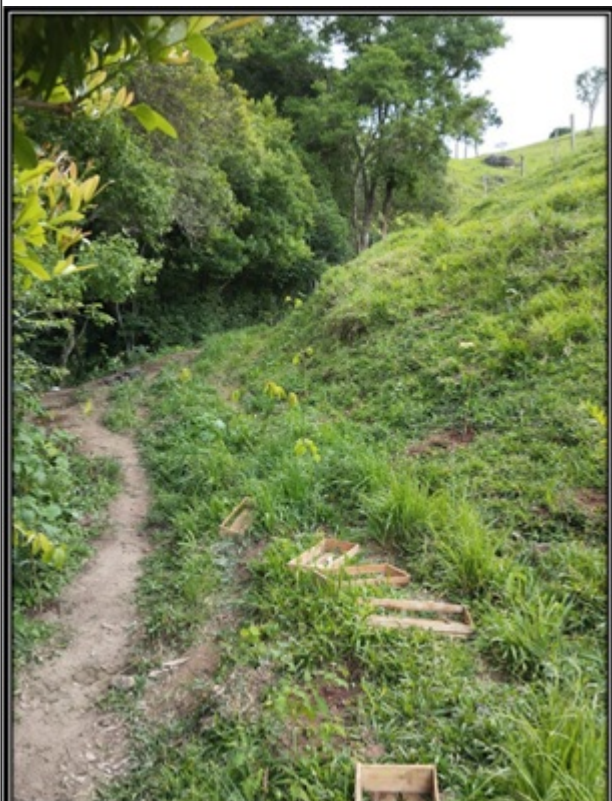
Foi apresentado como medida compensatória, pela intervenção em APP, já ocorrida, sem supressão de cobertura vegetal nativa, a recomposição de uma área, no Sítio Congonhas, de 00,06,80 ha, considera área de preservação permanente, as margens do Córrego sem denominação, através do plantio de 260 (duzentos e sessenta) mudas de espécies nativas da região, no espaçamento 1,5 x 1,5 m, coordenadas geográficas (UTM) 373.953 E / 7.518.358 S e 373.962 E / 7.518.366 S (Datum SIRGAS 2000, Fuso 23 K), descritas no Projeto de Recomposição de Áreas Degradadas e Alteradas – PRADA de responsabilidade da Engenheira Ambiental Daniela de Cassia Galvão, CREA-MG nº. 114012/D, ART Obra / Serviço nº. MG20242961016. O local está recoberto por gramínea exótica rasteira e não está isolado por cerca de arame.

Foi constatado em campo que o plantio de mudas já ocorreu no local.

*FIGURA 14: Local da área de compensação ambiental, em APP, implantação do PRADA, no Sítio Congonhas, Bairro Boa Vereda de Cima, município de Bom Repouso/MG.*

Somos de parecer favorável à medida compensatória apresentada e já realizada pela intervenção ambiental em APP, por esta estar em conformidade a Legislação (Resolução nº. 369/2006) e se encontrar dentro de área de preservação permanente e dentro da área de influência do empreendimento.
