Instituto Estadual de Florestas

Parecer nº 142/IEF/NAR POUSO ALEGRE/2024

PROCESSO N° 2100.01.0017638/2024-47

### PARECER ÚNICO

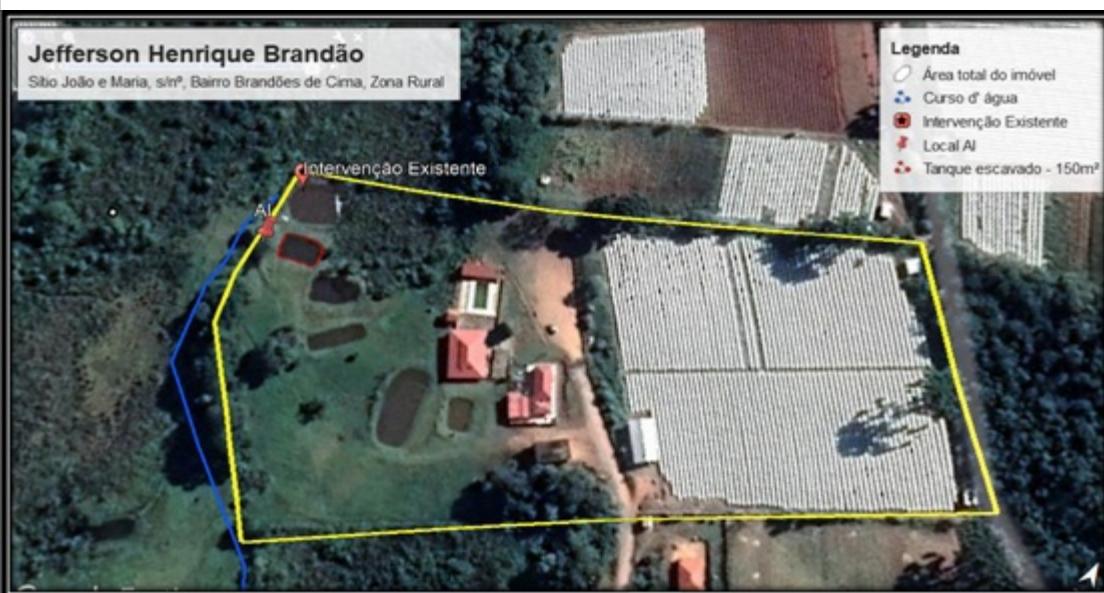
É requerida autorização corretiva para Intervenção Ambiental, em uma área de **00,04,00 ha**, visando a intervenção sem supressão de cobertura vegetal nativa em áreas de preservação permanente - APP, para construção de um tanque escavado, coordenadas geográficas (UTM) 383.462 E / 7.515.479 S (Datum: SIRGAS 2000/Fuso: 23 K), no Sítio João e Maria, Bairro dos Brandões, município de Bom Repouso/MG, conforme demarcação em planta topográfica.

FIGURA 04: Croqui do empreendimento em APP (construção de um tanque escavado), no Sítio João e Maria, Bairro dos Brandões, município de Bom Repouso/MG.

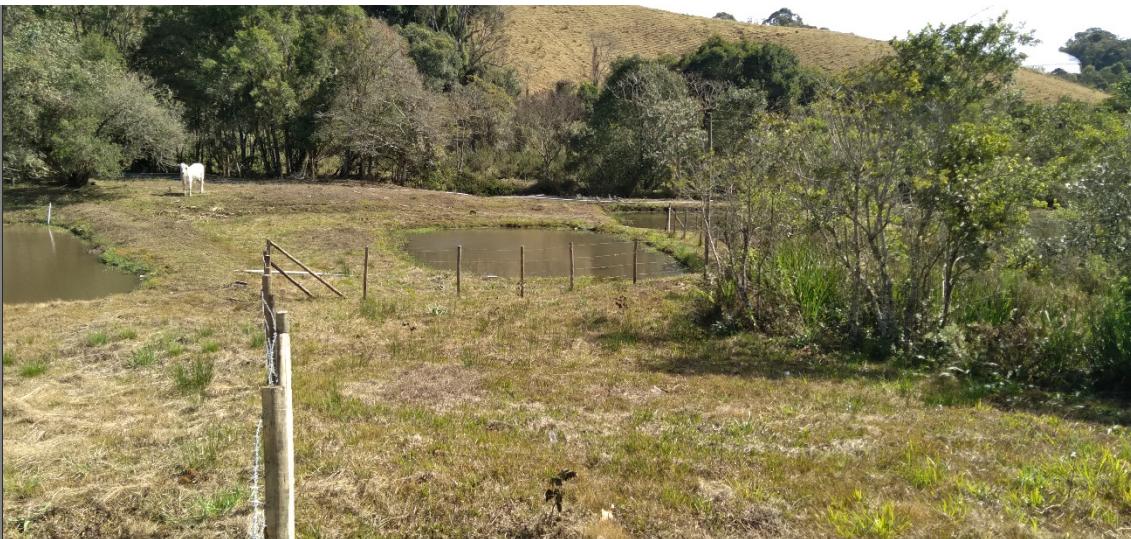
Foi constatado que não ocorreu supressão de vegetação nativa de porte arbustivo ou arbóreo no local da intervenção.

*FIGURA 05: Local da intervenção ambiental em APP, construção de um tanque escavado, no Sítio João e Maria, Bairro dos Brandões, município de Bom Repouso/MG.*

Cabe ressaltar que a faixa de APP do Córrego sem denominação no local da intervenção ambiental é de 30 (trinta) metros, nos termos da alínea a, inciso I, artigo 9º, da Lei Estadual 20.922/2013.

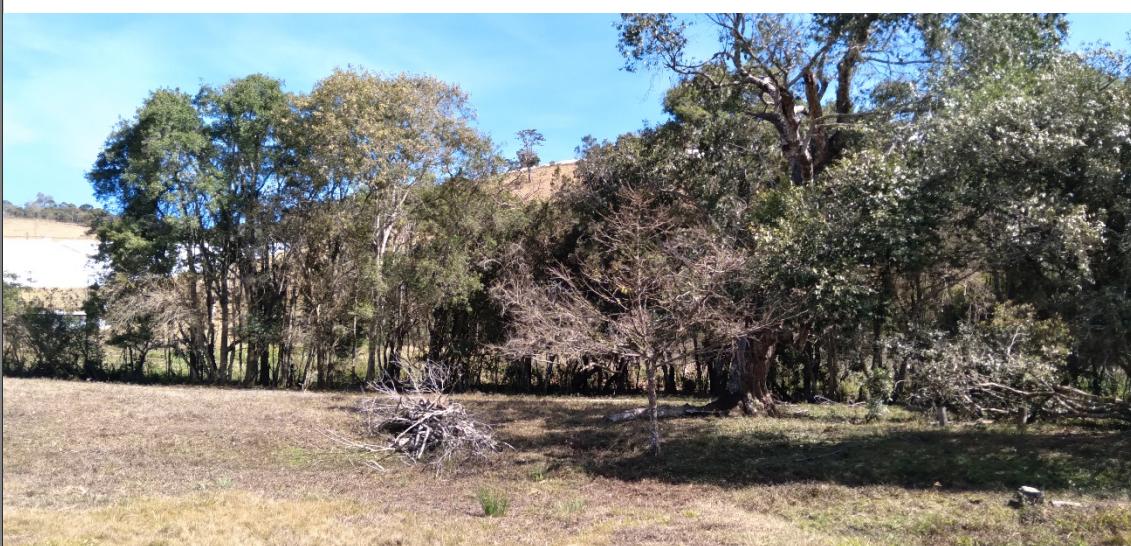
A Área de Preservação Permanente na propriedade é recoberta por vegetação nativa arbórea (Mata), gramínea exótica (Braquiária), árvores isoladas nativas vivas e vegetação nativa herbácea (taboa), típica de brejo, não está isolada por cerca de arame e há vestígios de animais domésticos de médio e grande porte pastando no local.

*FIGURA 06: Imagem da área de preservação permanente do Córrego sem denominação, presente no Sítio João e Maria, Bairro dos Brandões, município de Bom Repouso/MG, que não ocorrerá intervenção ambiental.*

O local do empreendimento situado na APP, não está isolado por cerca de arame e há vestígios de animais domésticos de médio e grande porte pastando na área.

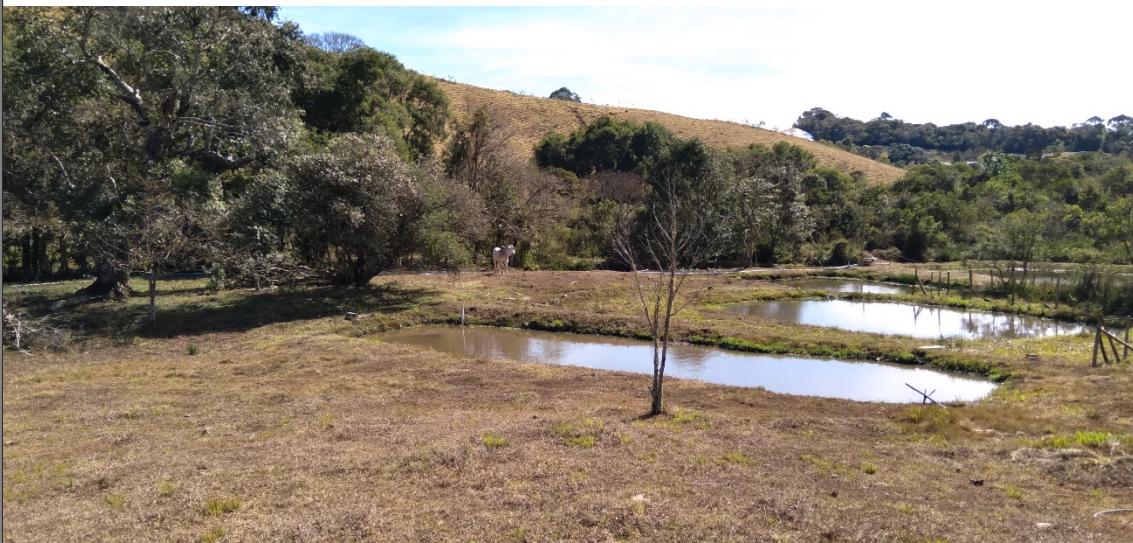
O local de intervenção requerido (00,04,00 ha), considerado APP, para construção de um tanque escavado, está recoberto de vegetação exótica rasteira, Braquiária, e de árvores isoladas nativas vivas se encontra isolado estruturalmente a outros fragmentos florestais nativos mais preservados, além de que as margens do córrego onde ocorreu a intervenção não estão desbarrancando.

A intervenção ambiental, foi realizada com a finalidade de implantação de um tanque escavado com a finalidade de irrigação de lavouras de morango, segundo informações acostadas ao processo SEI.

*FIGURA 08: Local da intervenção ambiental, no Sítio João e Maria, Bairro dos Brandões, município de Bom Repouso/MG.*

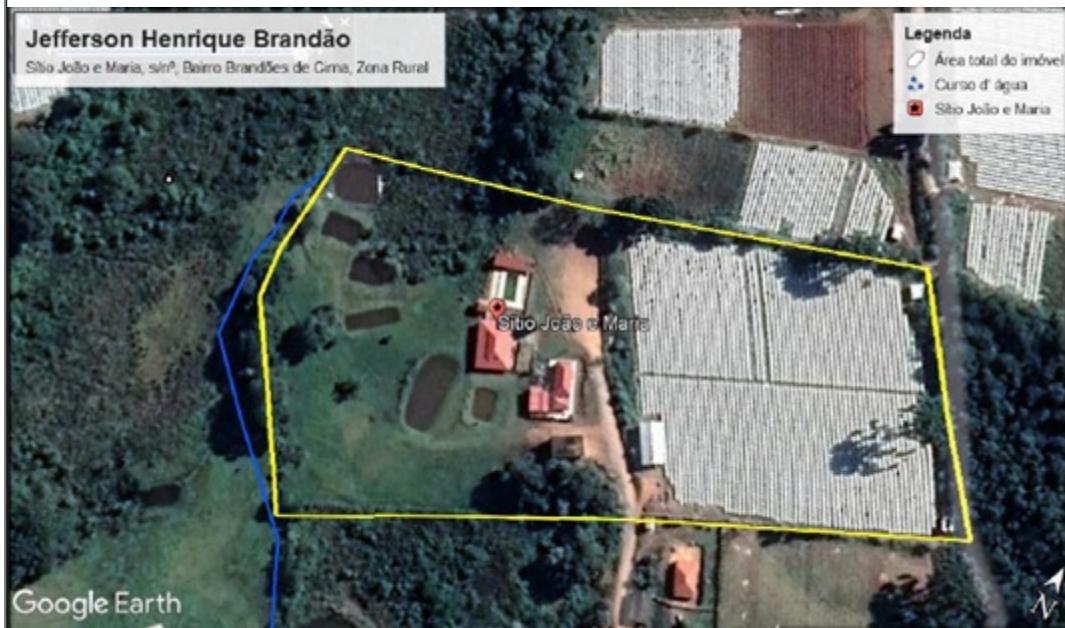
O croqui representa a realidade atual da propriedade, tendo sido considerado satisfatório.

**FIGURA 09:** Croqui do empreendimento em APP (construção de um tanque escavado) no Sítio João e Maria, Bairro dos Brandões, município de Bom Repouso/MG, para fins de irrigação de lavoura.

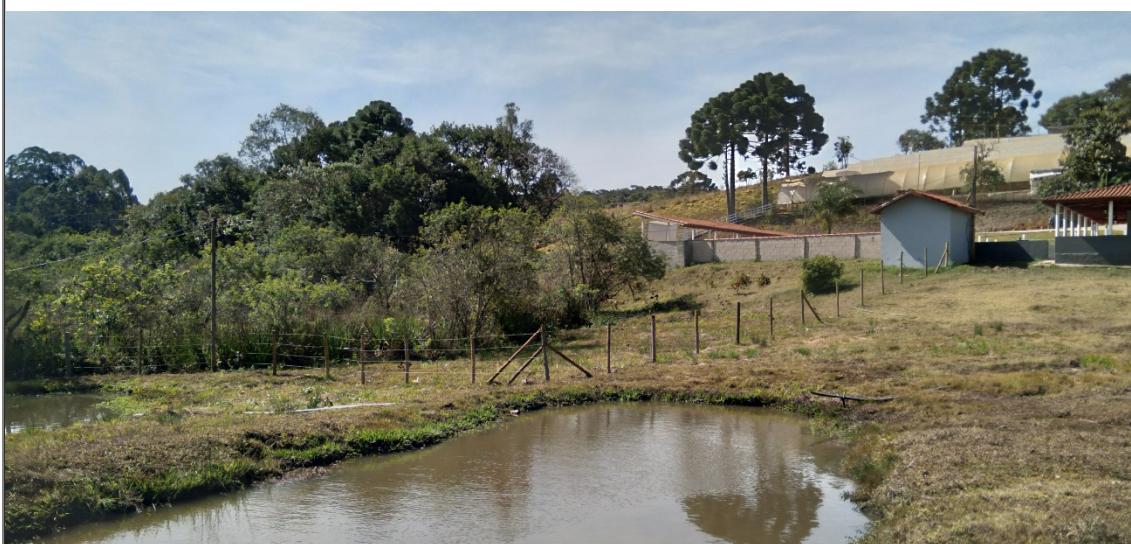
Foi apresentado Projeto de Recomposição de Áreas Degradadas e Alteradas – PRADA, descrevendo a recomposição em uma área total de 00,04,00 ha, considerada APP do curso d'água sem denominação, situados dentro dos limites do imóvel, através do plantio total de 280 (duzentos e oitenta) mudas de espécies nativas da região, no espaçamento 1,5 x 1,5 m, coordenadas geográficas (UTM) 383.457 E / 7.515.478 S e 383.450 E / 7.515.460 S (Datum SIRGAS 2000), conforme proposta descrita no PRADA, de responsabilidade da Engenheira Ambiental Daniela de Cassia Galvão, CREA-MG nº. 114012/D, ART Obra / Serviço nº. MG20243048379, anexado ao processo SEI.

*FIGURA 10: Imagem da área de implantação do PRADA (recomposição da APP), no Sítio João e Maria, Bairro dos Brandões, município de Bom Repouso/MG.*

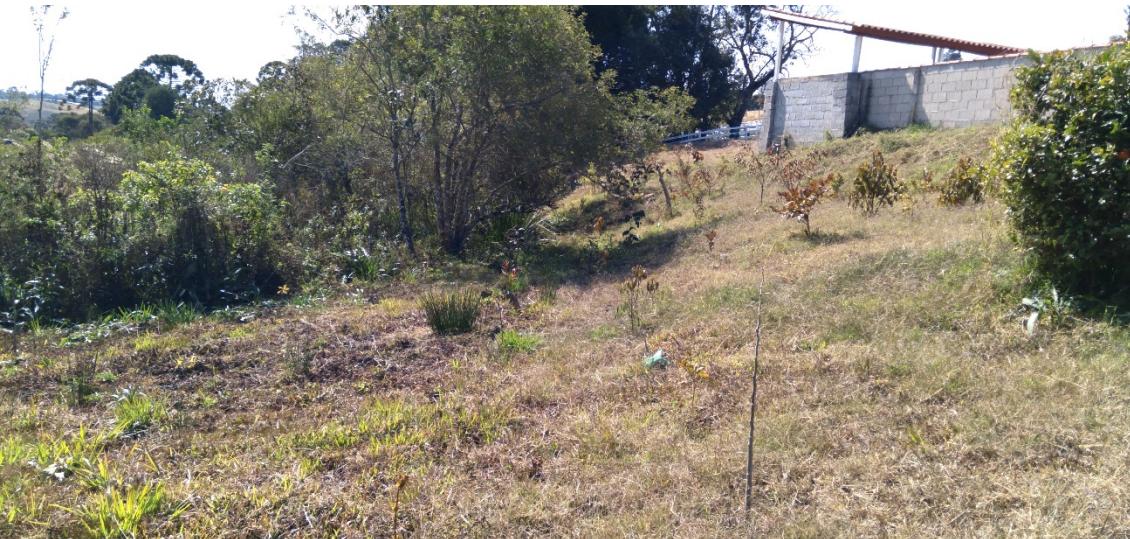
Foi apresentado como medida compensatória, pela intervenção em APP, já ocorrida, sem supressão de cobertura vegetal nativa, a recomposição de uma área, no Sítio João e Maria, de 00,04,00 ha, considera área de preservação permanente, as margens do Córrego sem denominação, através do plantio de 280 (duzentos e oitenta) mudas de espécies nativas da região, no espaçamento 1,5 x 1,5 m, coordenadas geográficas (UTM) 383.457 E / 7.515.478 S e 383.450 E / 7.515.460 S (Datum SIRGAS 2000, Fuso 23 K), descritas no Projeto de Recomposição de Áreas Degradadas e Alteradas – PRADA de responsabilidade da Engenheira Ambiental Daniela de Cassia Galvão, CREA-MG nº. 114012/D, ART Obra / Serviço nº. MG20243048379. O local está recoberto por gramínea exótica rasteira e não está isolado por cerca de arame.

Foi constatado em campo que o plantio de mudas já ocorreu no local.

*FIGURA 11: Local da área de compensação ambiental, em APP, implantação do PRADA, no Sítio João e Maria, Bairro dos Brandões, município de Bom Repouso/MG.*

Somos de parecer favorável à medida compensatória apresentada e já realizada pela intervenção ambiental em APP, por esta estar em conformidade a Legislação (Resolução nº. 369/2006) e se encontrar dentro de área de preservação permanente e dentro da área de influência do empreendimento.
