Parecer nº 16/IEF/AFLOBIO PITANGUI/2024

PARECER ÚNICO

Trata-se de requerimento para intervenção sem supressão de cobertura vegetal nativa em áreas de preservação permanente em uma área total de 0,1584 hectare, em vias públicas no município de São José da Varginha, localizada nos povoados de Cachoeirinha, Barro Branco e Barro Preto.

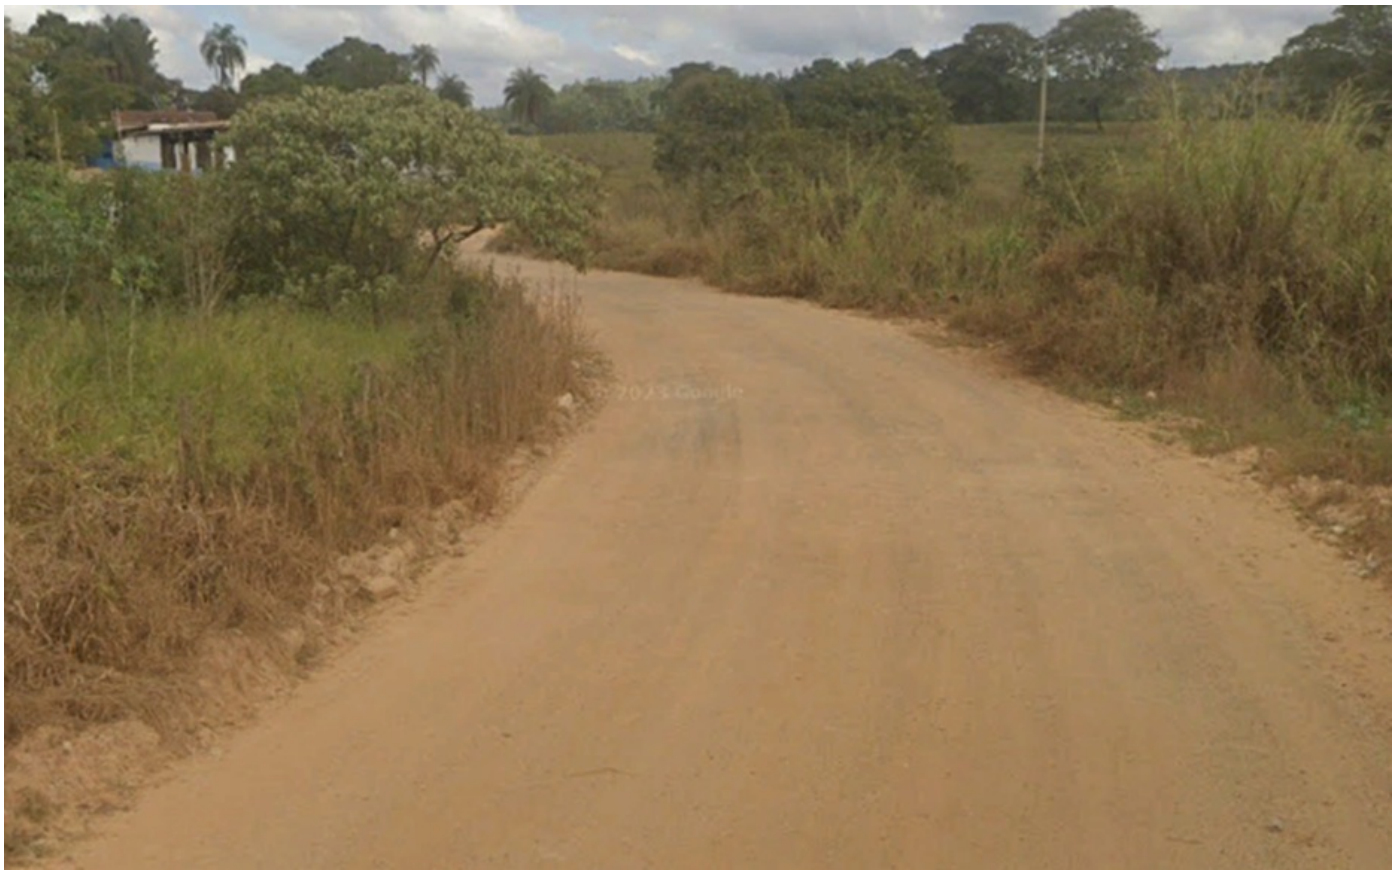
Como já exposto, o primeiro local vistoriado foi na comunidade de Lagoa Branca. Ponto esse em canal de drenagem de contribuinte do Ribeirão Águas Claras, especificamente no ponto de coordenadas Este 542789 m e Norte 7827058 m. Neste local, haverá melhoria com aplicação de asfalto sobre o calçamento poliédrico já degradado, segundo a equipe técnica, respeitando os limites entre as bordas já existentes.

Imagem de 06/2023 disponível pelo Google Earth do local de Coordenadas Este 542789 m e Norte 7827058 m.

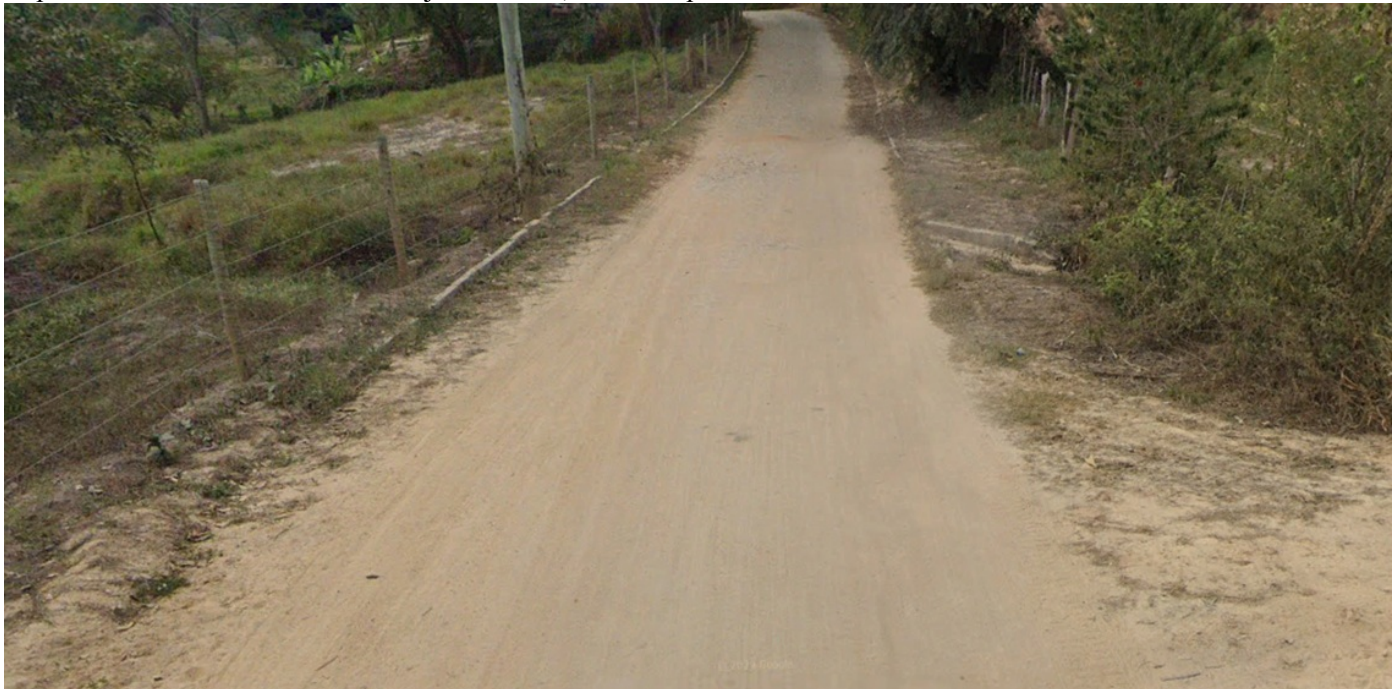
Nos três locais, haverá melhoria com aplicação de asfalto sobre o calçamento poliédrico, segundo a equipe técnica, respeitando os limites entre as bordas já existentes, limitados pelo meio-fio.

Imagem de 05/2023 disponível pelo Google Earth do local de Coordenadas Este 547355 m e Norte 7826919 m.

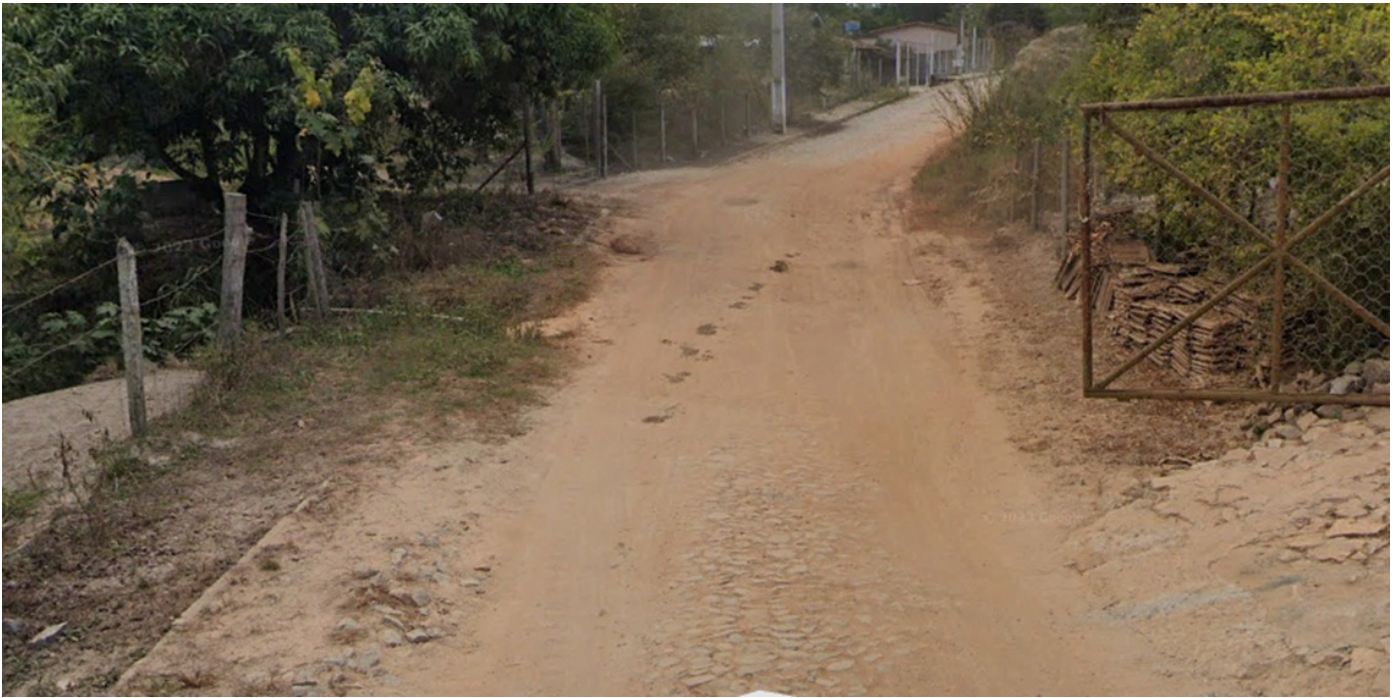
Imagem de 05/2023 disponível pelo Google Earth do local de Coordenadas Este 547139 m e Norte 7826602 m.

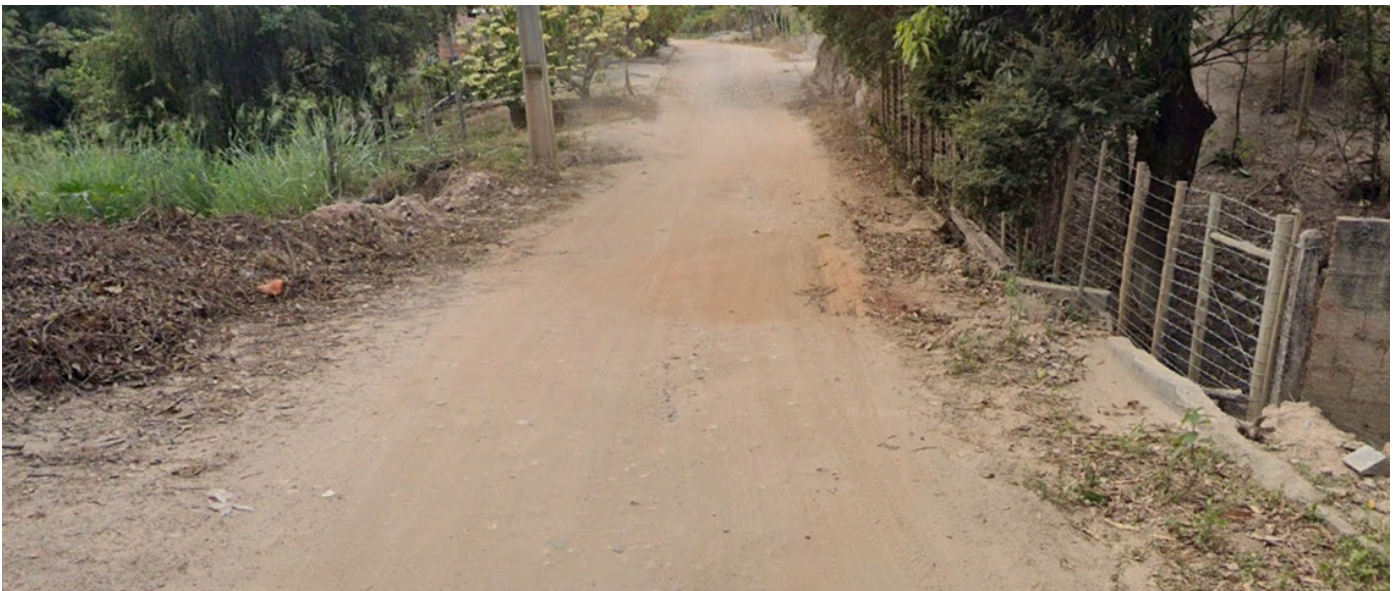
Imagem de 05/2023 disponível pelo Google Earth do local de Coordenadas Este 547070 m e Norte 7826462 m.

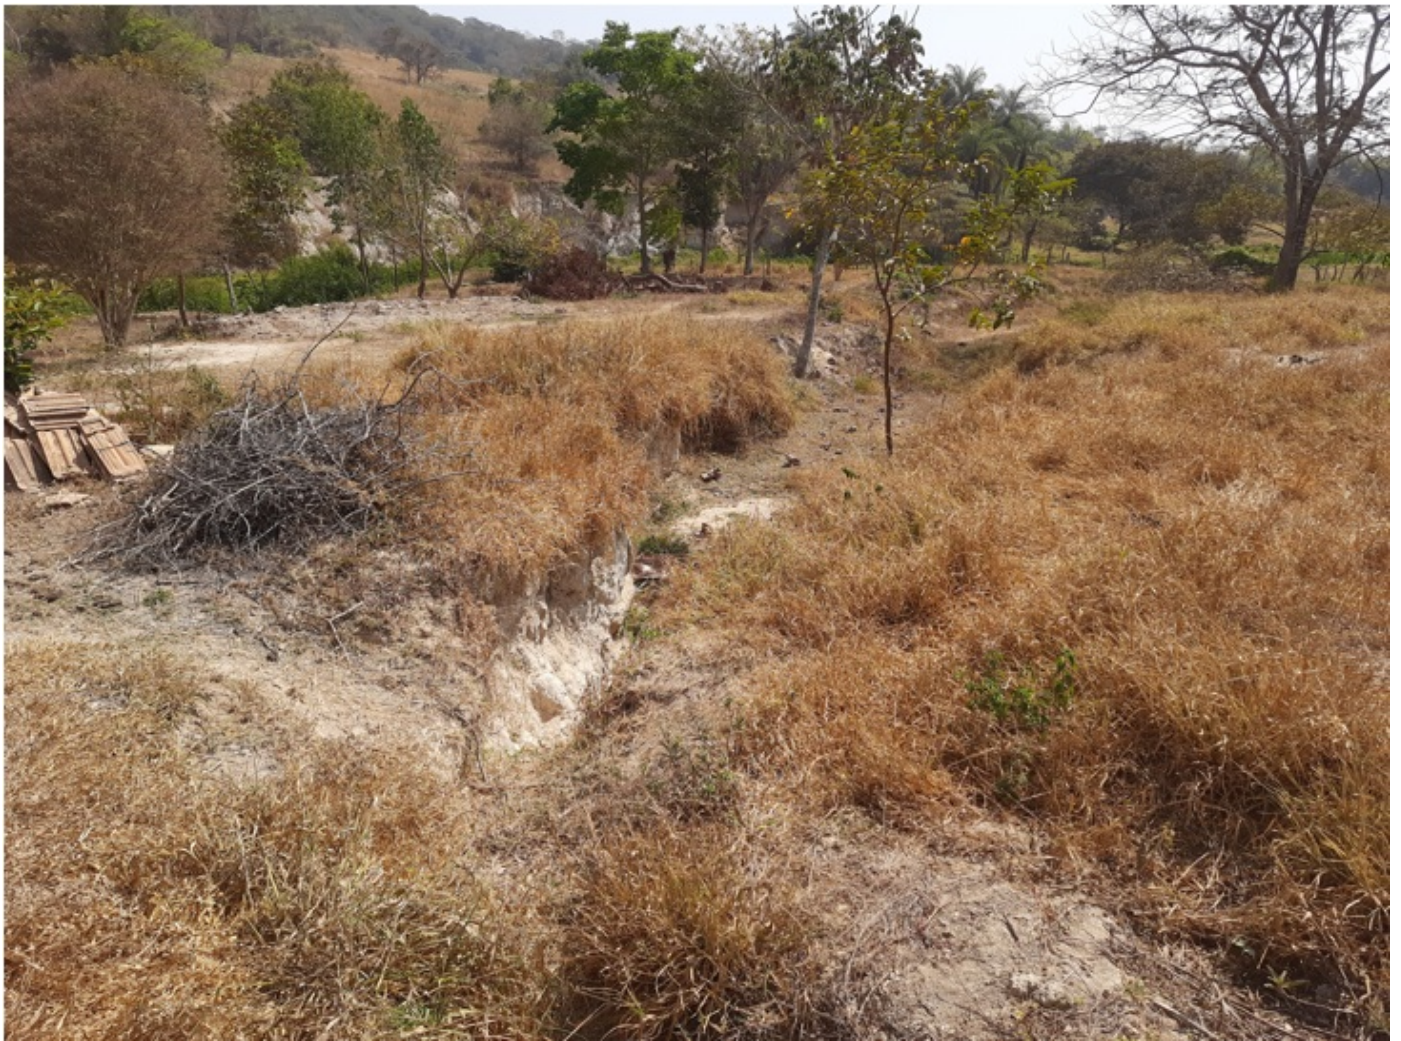
Observou-se que os três canais de drenagem desta comunidade encontram-se totalmente secos. Não foi possível verificar se os locais são formados por cursos d'água temporários ou efêmeros, isso para caracterizar se realmente tratam-se de APP. De qualquer forma, tratamos como APP em razão do requerimento.

Canal de drenagem na passagem segundo Coordenadas Este 547355 m e Norte 7826919 m.

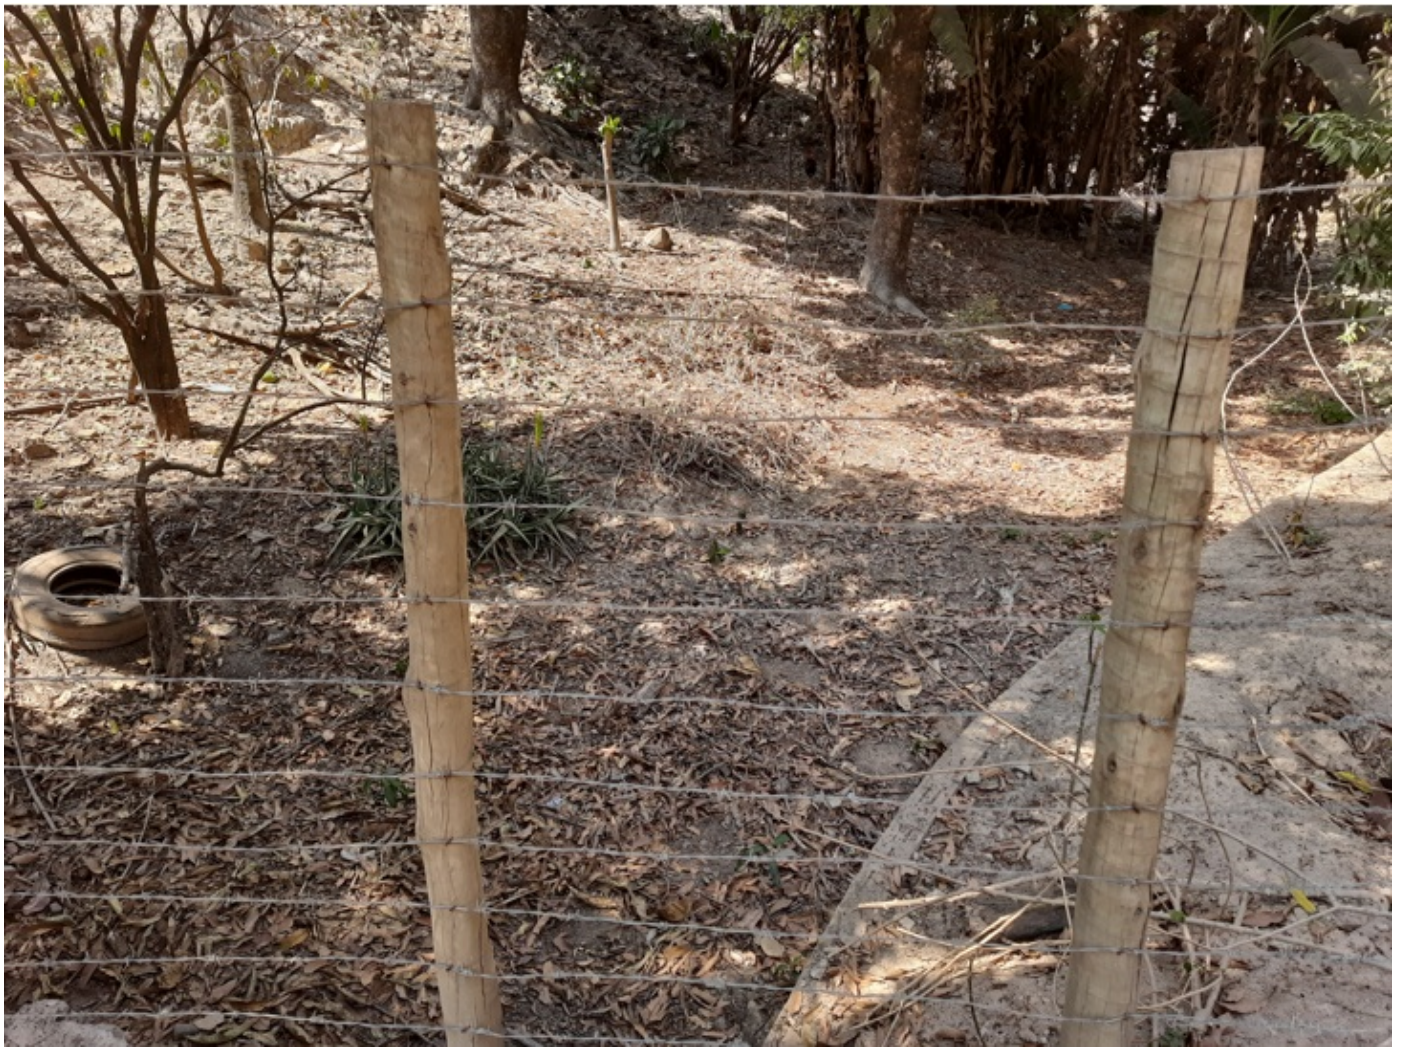
Canal de drenagem na passagem segundo Coordenadas Este 547070 m e Norte 7826462 m.

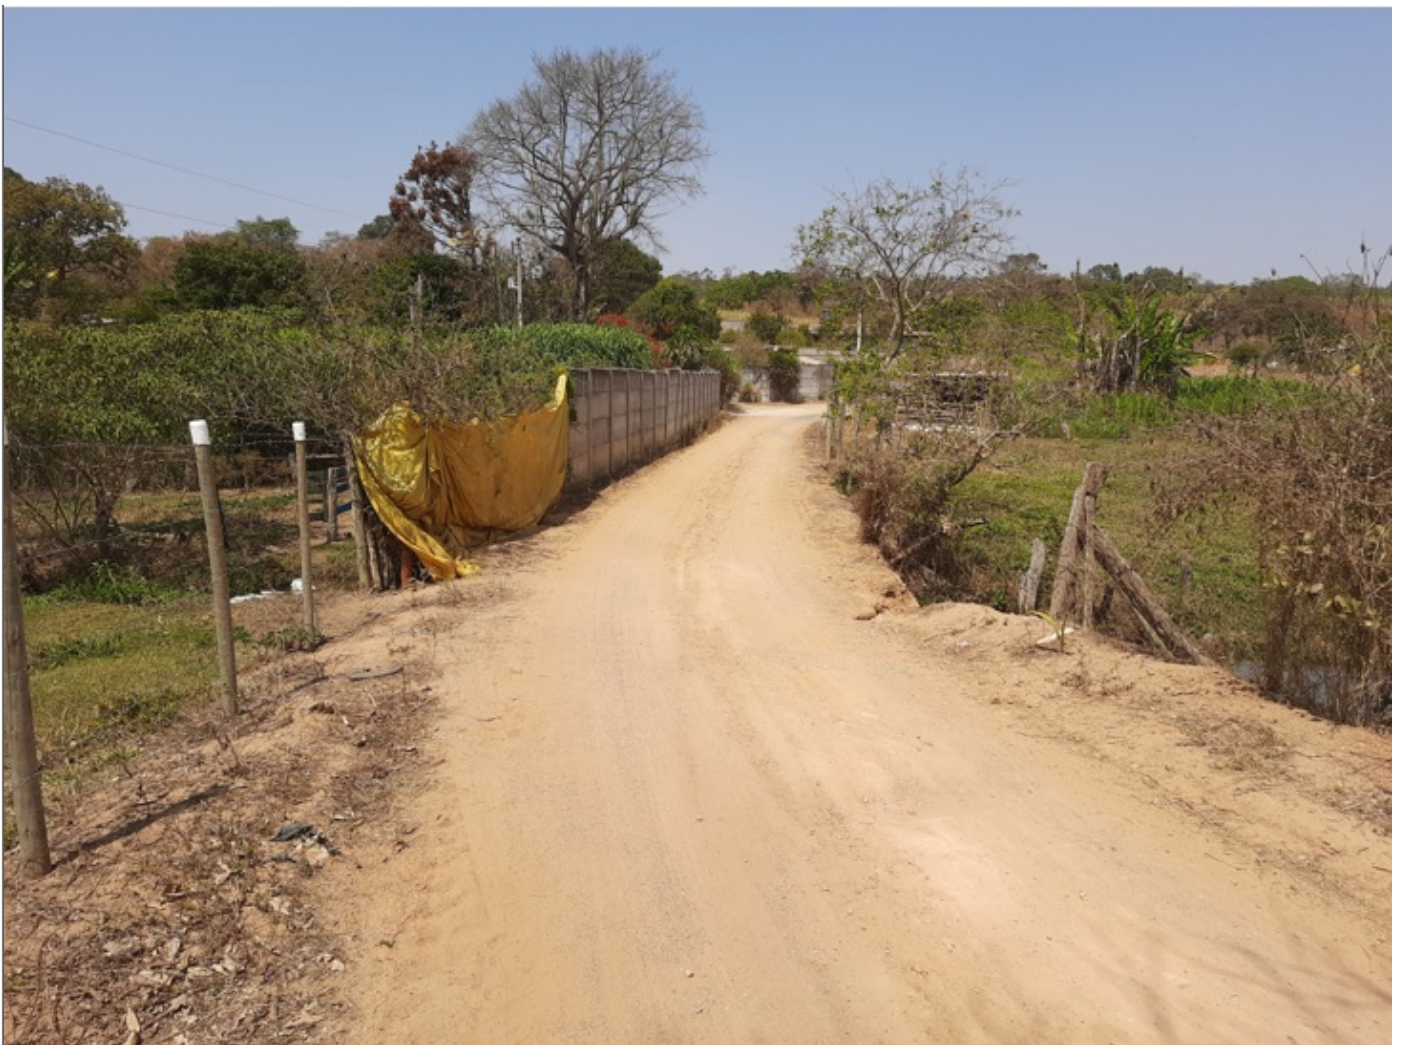
A terceira comunidade visitada, qual seja Lagoa Preta, encontra-se apenas um ponto de intervenção, sendo este no ponto de coordenadas Este 543295 m e Norte 7813951 m, sobre Ribeirão Cova D'Anta.

No presente local, haverá melhoria com aplicação de asfalto sobre via cascalhada e que, segundo a equipe técnica, respeitando os limites entre as bordas já existentes, ou seja, não haverá ampliação das margens.

Local da intervenção sobre o Ribeirão Cova D'Anta, segundo Coordenadas Este 547070 m e Norte 7826462 m.
