Parecer nº 172/FEAM/URA SM - CAT/2024

Parecer Único nº 172/FEAM/URA SM - CAT/2024		
INDEXADO AO PROCESSO: Licenciamento Ambiental	PA COPAM: 2852/2023	SITUAÇÃO: Sugestão pelo Deferimento
FASE DO LICENCIAMENTO: Licença de Operação Corretiva		VALIDADE DA LICENÇA: 10 anos

EMPREENDEDOR: Pedras São Lucas Ltda.	CNPJ: 49.193.259/0001-95
EMPREENDIMENTO: Pedras São Lucas Ltda.	CNPJ: 49.193.259/0001-95
MUNICÍPIO: Alpinópolis	ZONA: Rural

Relatório Fotográfico do empreendimento Pedras São Lucas Ltda.

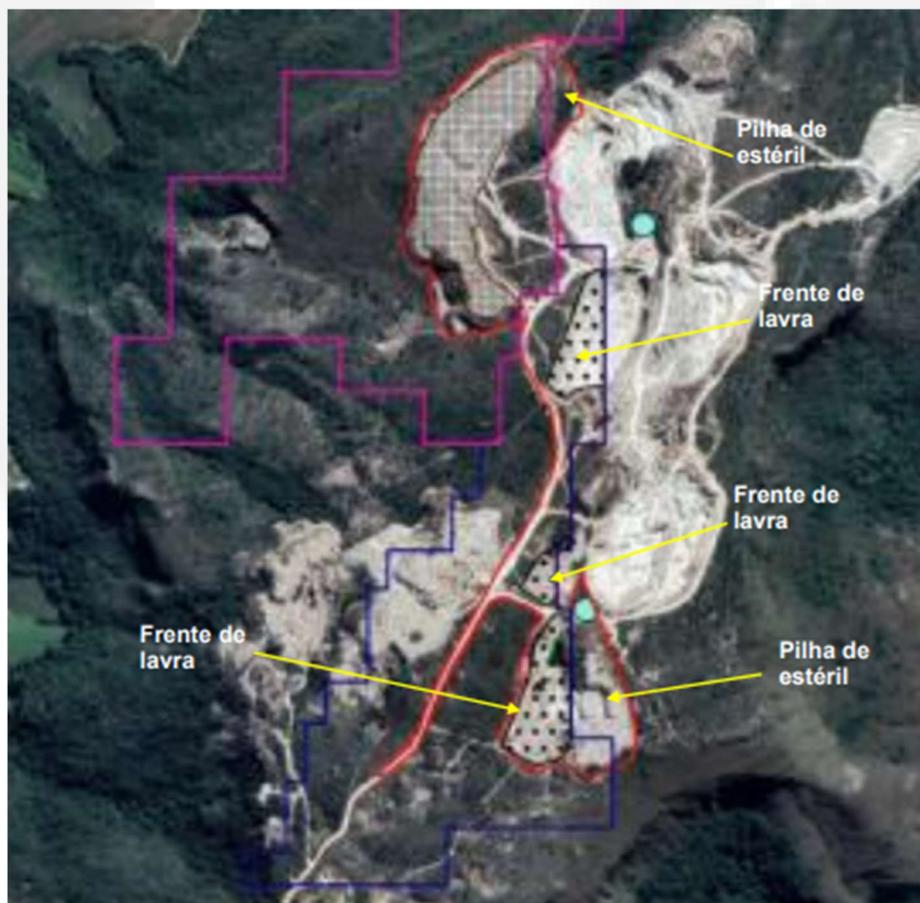
Figura 1 – Layout da PEDRAS SÃO LUCAS. Fonte: RCA.

A área total das poligonais minerárias é de 84,30 ha, mas a área de lavra é reduzida em 4,23 ha. Não possui área de servidão e a área construída é de 0,04 ha. No empreendimento existe área degradada / lavrada anteriormente, objeto de PRAD em 2,97 ha. Abaixo a identificação das estruturas do empreendimento.

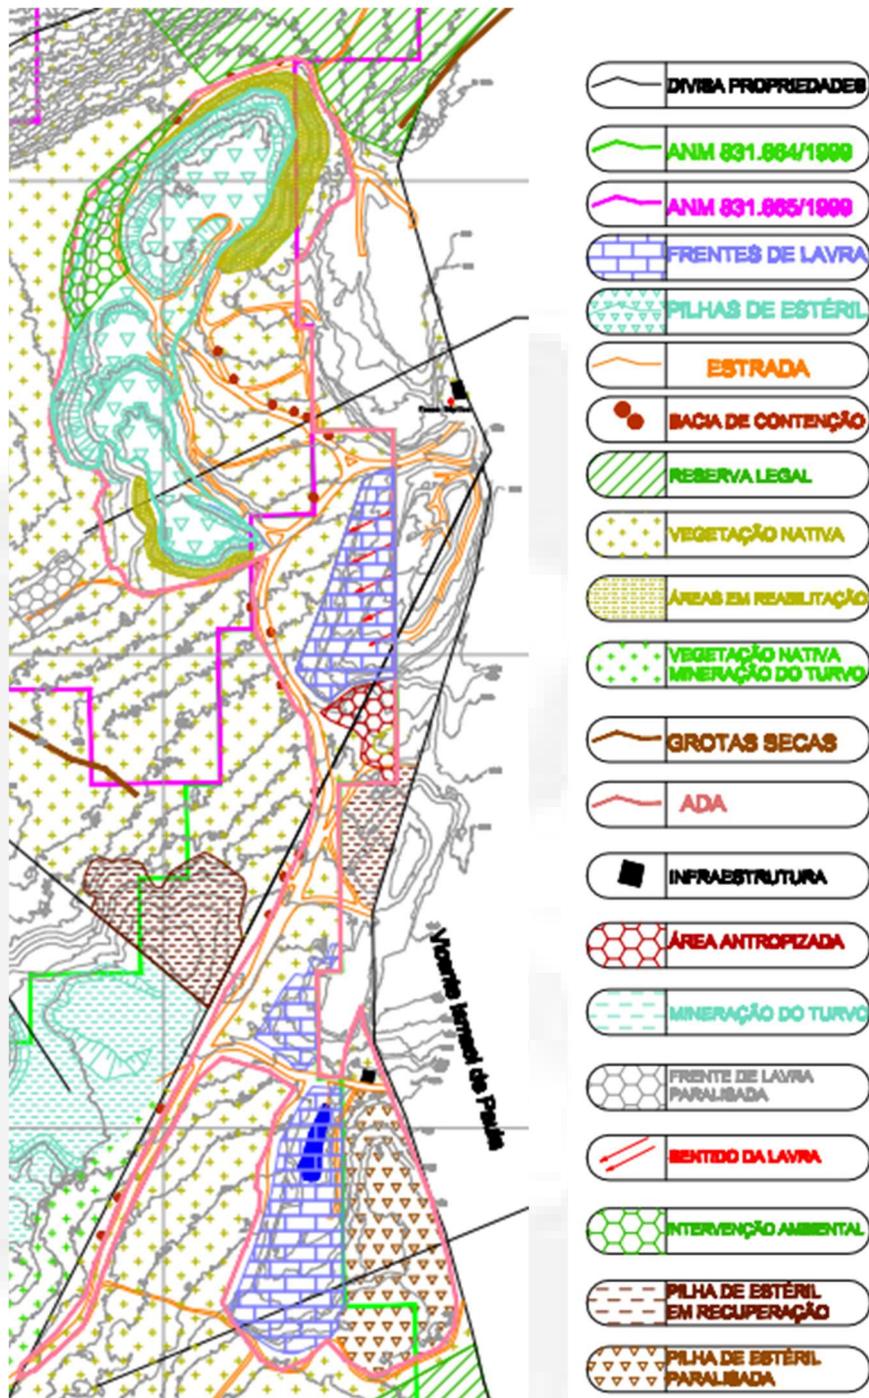
A área diretamente afetada – ADA ocupa uma área de 24,8126 ha, representada pela área em reabilitação, pilha, frentes de lavra, pilha de estéril paralisada, estradas, conforme imagem abaixo:

Figura 2 – Área Diretamente Afetada – ADA da Pedras São Lucas Ltda. Fonte: PCA.

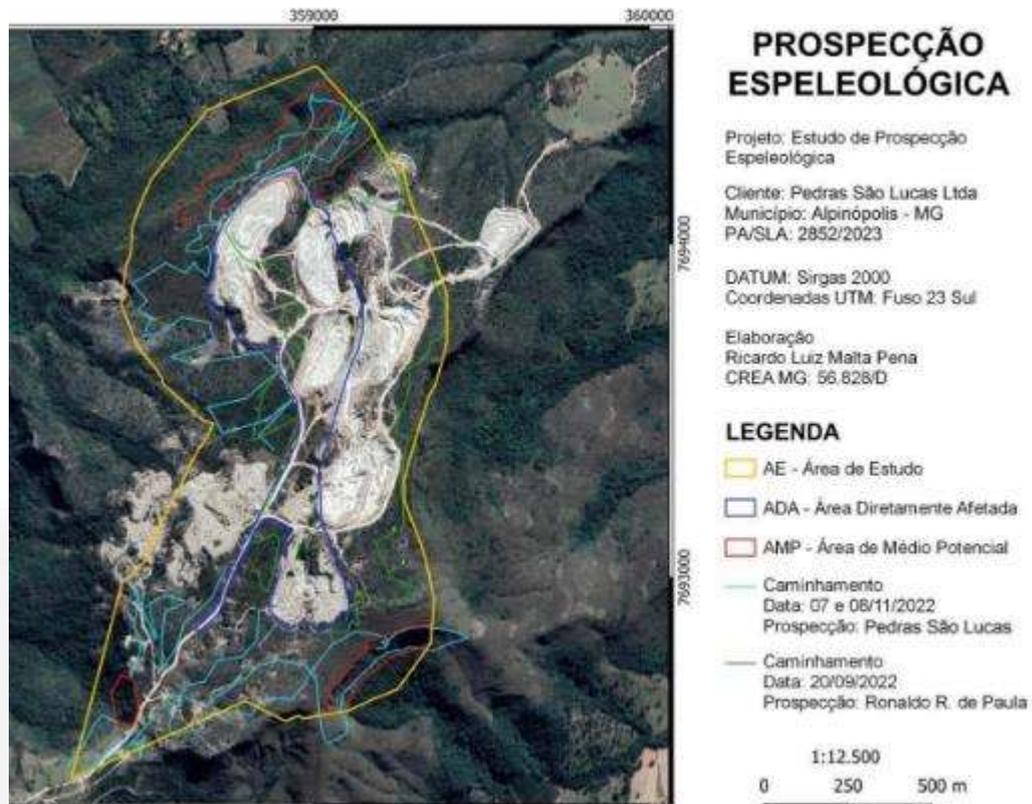
A malha de caminhamento com linhas de referência a cada 20 m para as áreas de médio potencial e a cada 100 m no restante da área definido como de baixo potencial de ocorrência de cavidades. A figura abaixo mostra o caminhamento realizado.

Figura 3 – Prospecção espeleológica. Fonte: SEI 79222643.

Na área de médio potencial de ocorrência de cavidades 1 foram observadas seis estruturas classificadas como abrigos, pois possuem altura maior que o desenvolvimento linear e todas superficiais, sem desenvolvimento subterrâneo, não tendo sido observados vestígios arqueológicos. Já na área de médio potencial 2 existe uma gruta seca, não foi encontrada nenhuma cavidade ou qualquer outra feição cárstica ou pseudocárstica. A prospecção espeleológica na Área de Médio Potencial 3 ocorreu através de imagens de VANT – Veículo Aéreo Não Tripulado, devido a dificuldade de acesso da equipe, sendo observado que a área apresenta colunas de quartzito, fraturas verticais e horizontais na rocha. O caminhamento realizado na área de médio potencial 4 se deu nas partes baixas das escarpas da porção suldeste da AE, onde foram observadas estruturas como as escarpas em degraus, colunas de quartzito com taludes negativos, fraturas verticais e horizontais na rocha, além de drenagens menores, foram observadas quatro estruturas classificadas como abrigos, pois possuem altura maior que o desenvolvimento linear e todas superficiais, sem desenvolvimento subterrâneo, não tendo sido observados vestígios arqueológicos.

Em conclusão, a prospecção realizada indicou a presença de dez abrigos no total, conforme definido na Instrução de Serviço SISEMA nº 08/2017 – Revisão 1, não podendo ser consideradas estruturas de valor espeleológico. Em consulta ao CANIE/CECAV não

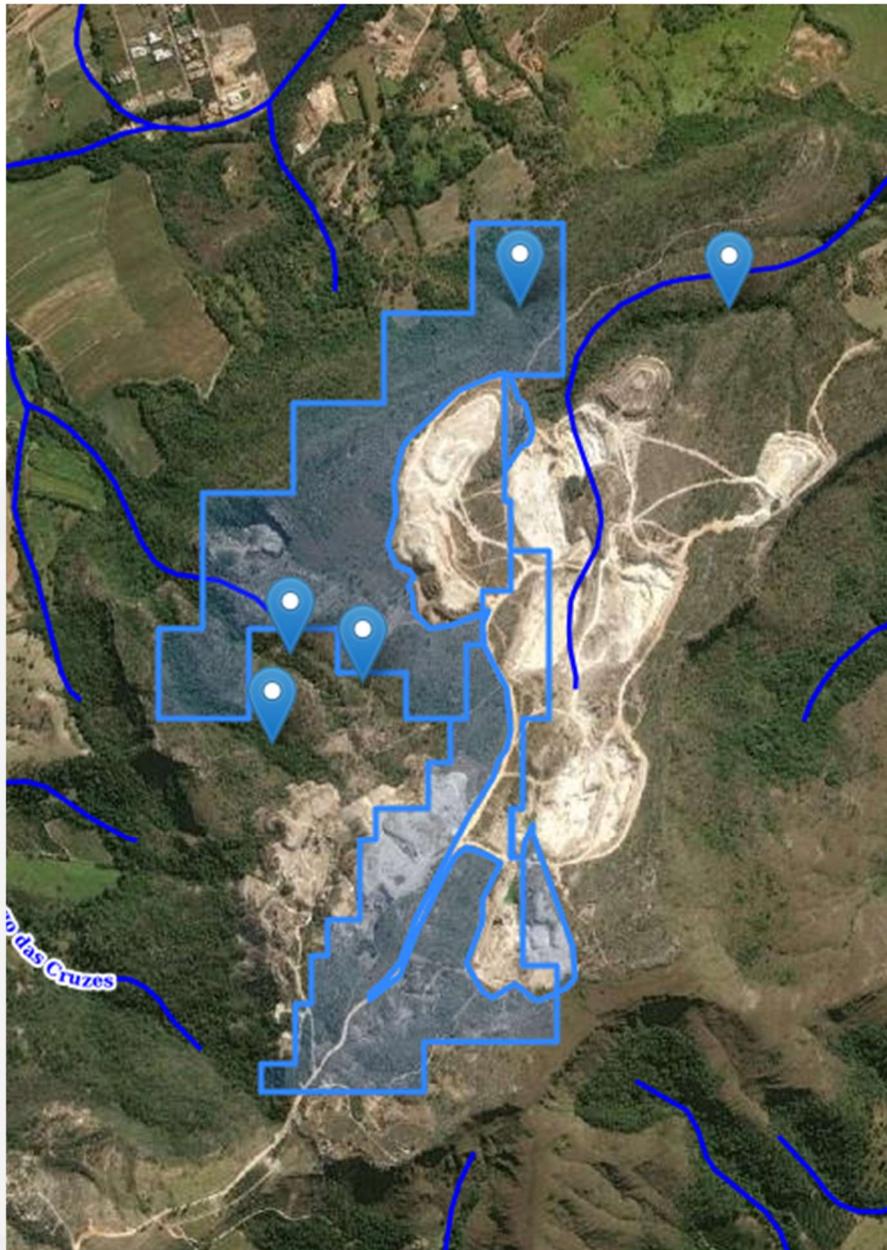
Não foi levantada área de preservação permanente nas propriedades. A plataforma IDE-Sisema delimitou uma linha de drenagem no limite do empreendimento (coordenadas geográficas X/Y 359.433/7.694.376), que funciona como canal de drenagem de águas pluviais que precipitam sobre a Chapada durante períodos chuvosos, sem contribuição subterrânea. Conforme Lei Estadual nº 20.922/2013, curso d'água efêmero, é excluído da geração de APP (art. 9º da Lei Estadual nº 20.922/2013). Foram levantadas outras quatro grotas secas, que são drenagens pluviais nas coordenadas X/Y: 358.428/7.693.397, 358.464/7.693.597, 358.627/7.693.539 e 358.966/7.694.376. A imagem abaixo identifica a ADA da Pedras São Lucas, ANM 831.865/1999 e 831.864/1999, pontos que registraram a grotas secas e o trecho da bacia do rio Grande.

Figura 4 – Camada ortofotocôpiada da bacia do rio Grande e pontos da grotta seca sobrepostos a ADA e ANM da Pedras São Lucas. Fonte: IDE-Sisema.

O estudo trouxe relatório técnico e fotográfico munido de ART nº MG20232624827, protocolo SEI 79222643. Portanto, foi comprovado que não há APP nos limites do empreendimento.

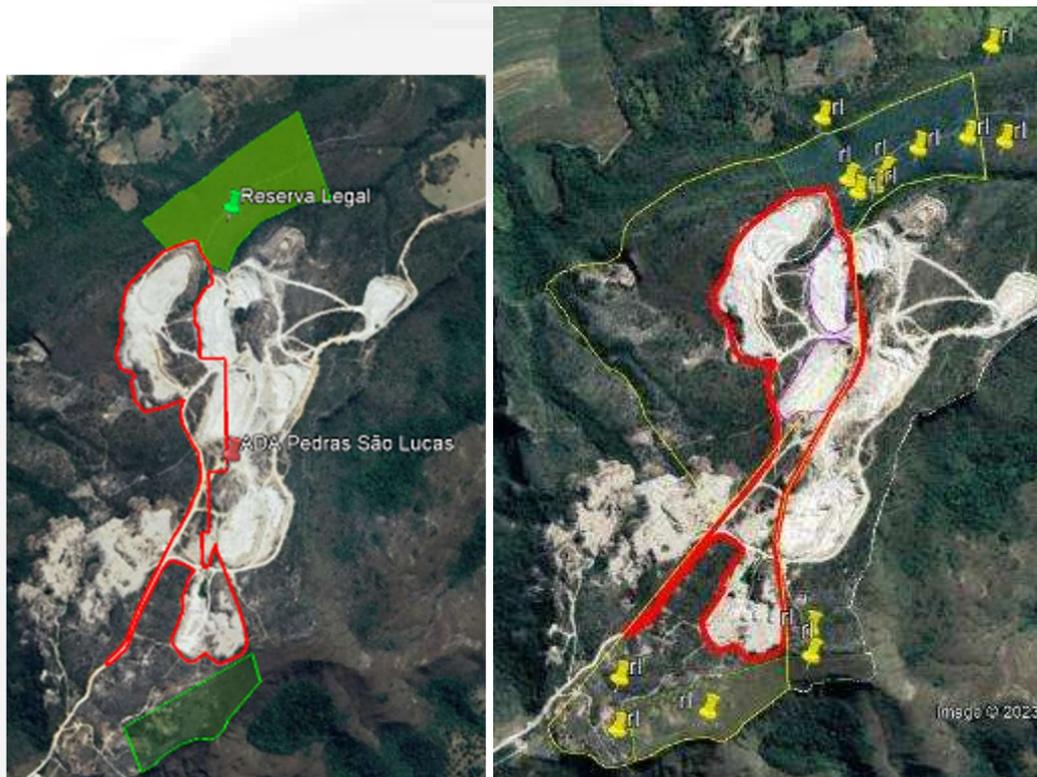
Figura 5 – Localização da ADA da Pedras São Lucas em relação a reserva legal. Em vermelho a ADA, em verde a reserva legal delimitada no CAR e em clipe amarelo coordenadas da reserva legal no termo de averbação. Fonte: Google Earth.

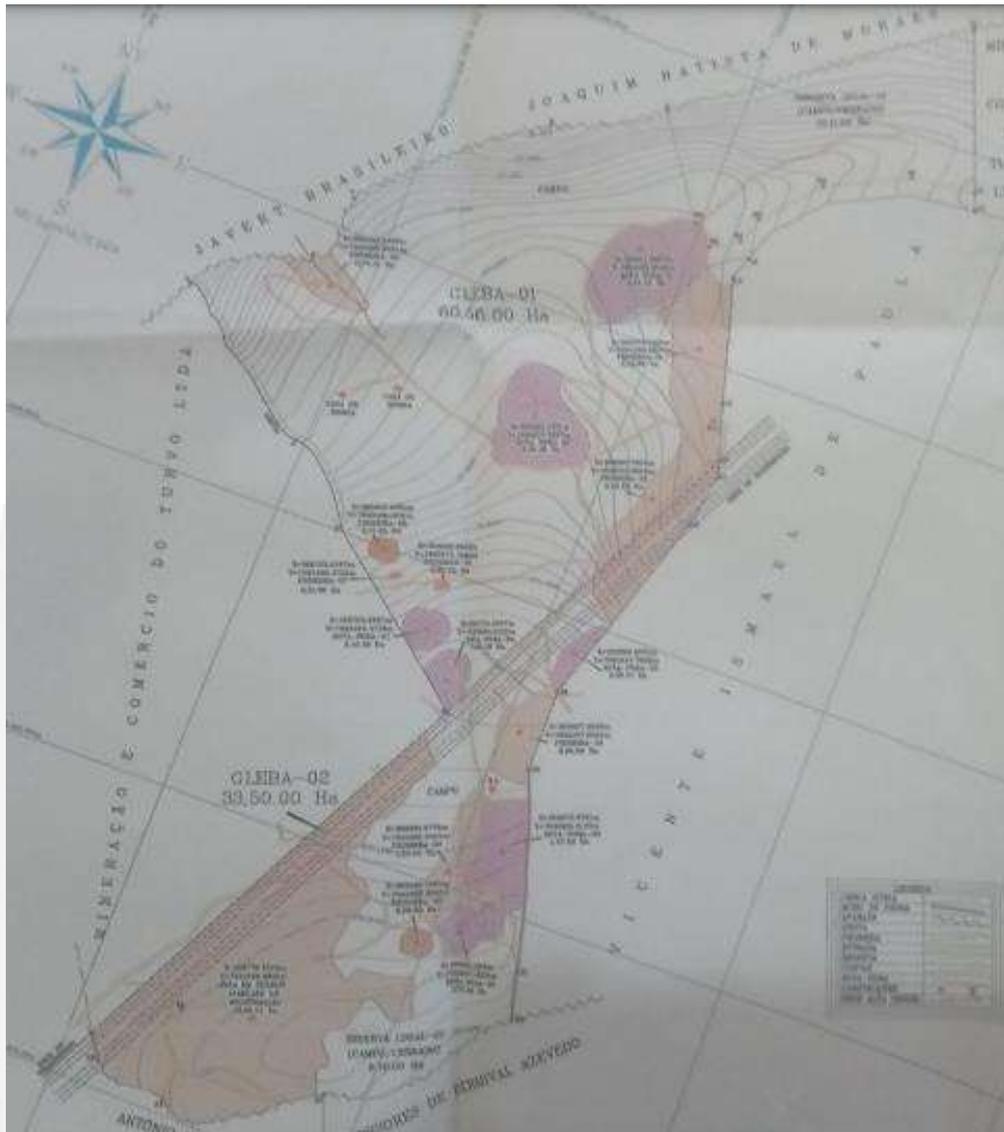
Figura 6 - Levantamento planimétrico do termo de averbação da reserva legal. Fonte: SEI 78853510.

Foi plotada as coordenadas do referido termo de averbação de reserva legal, onde está localizada conforme delimitação do CAR.

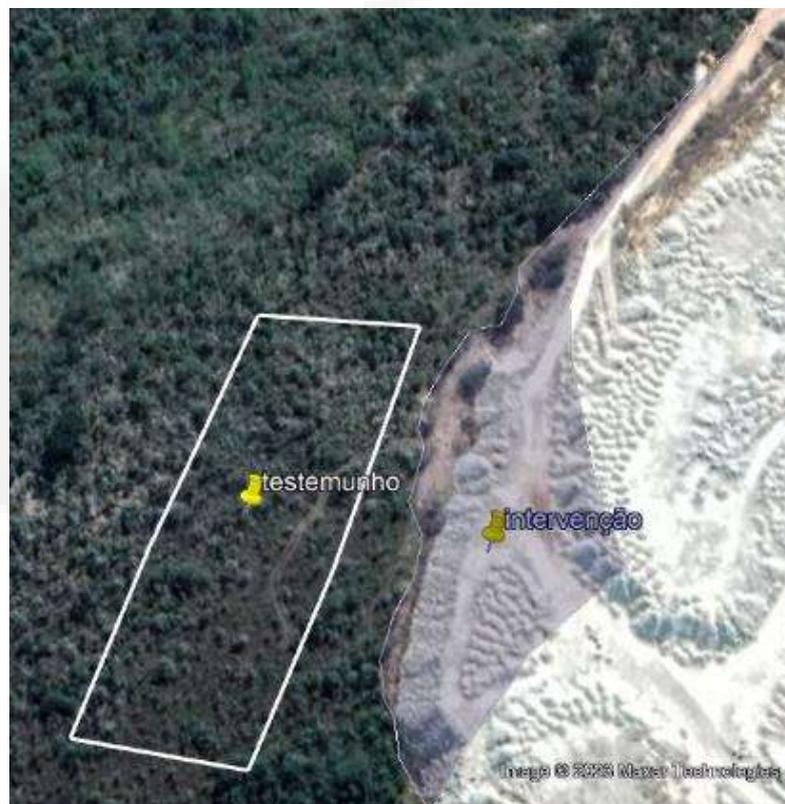
Foi realizado levantamento testemunho em uma área espelho próxima das áreas intervindas e com as mesmas características de flora. Foram apresentados os memoriais descritivos da área de intervenção e da área espelho. A imagem abaixo ilustra a localização das áreas:

Figura 7 - Área delimitada da intervenção e área espelho / testemunho utilizada para levantamento florístico. Fonte: Google Earth.

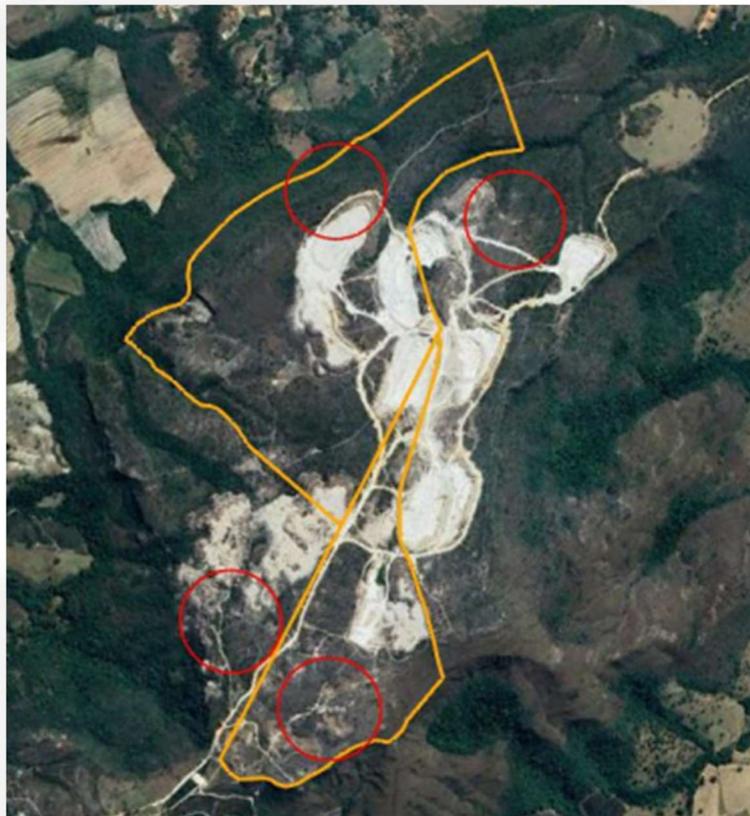
Figura 8 - Em laranja limite das propriedades do empreendimento. Círculos em vermelho demonstram raio de 150 metros onde foram encontrados indivíduos da espécie *Arthrocereus sp*. Fonte: Identificador SLA 286902.

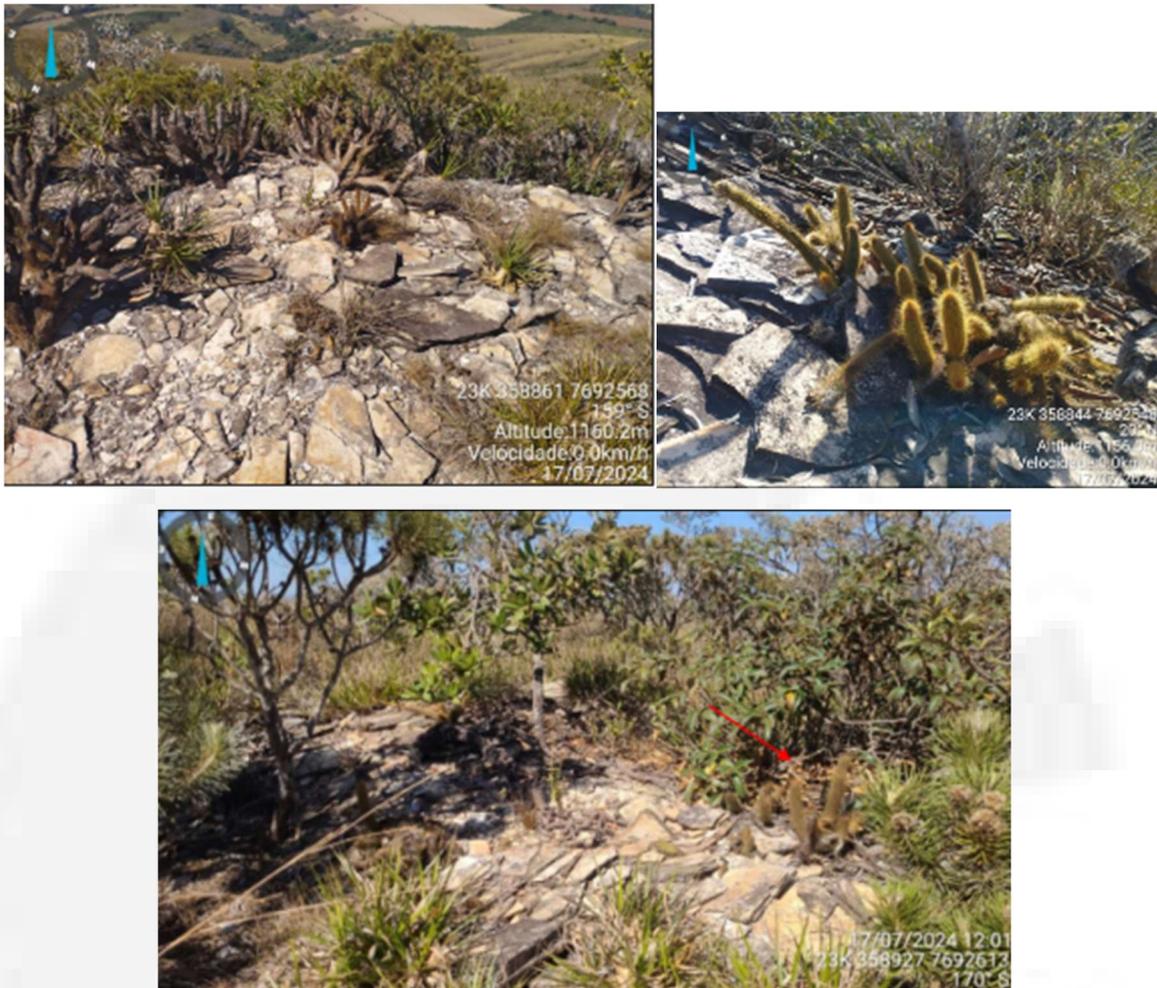
Figura 9 – Algumas fotos que registram indivíduos da espécie *Arthroceres* sp que regeneraram de forma natural em antigas áreas mineradas. Fonte: Identificador SLA 286902.

Portanto, considerando que foi comprovado que a regeneração natural da espécie *Arthroceres* sp ocorreu nas áreas degradadas pelas atividades minerárias, recuperadas e em recuperação do empreendimento, não há incidência de compensação pela supressão pretérita da espécie *Arthroceres* sp.

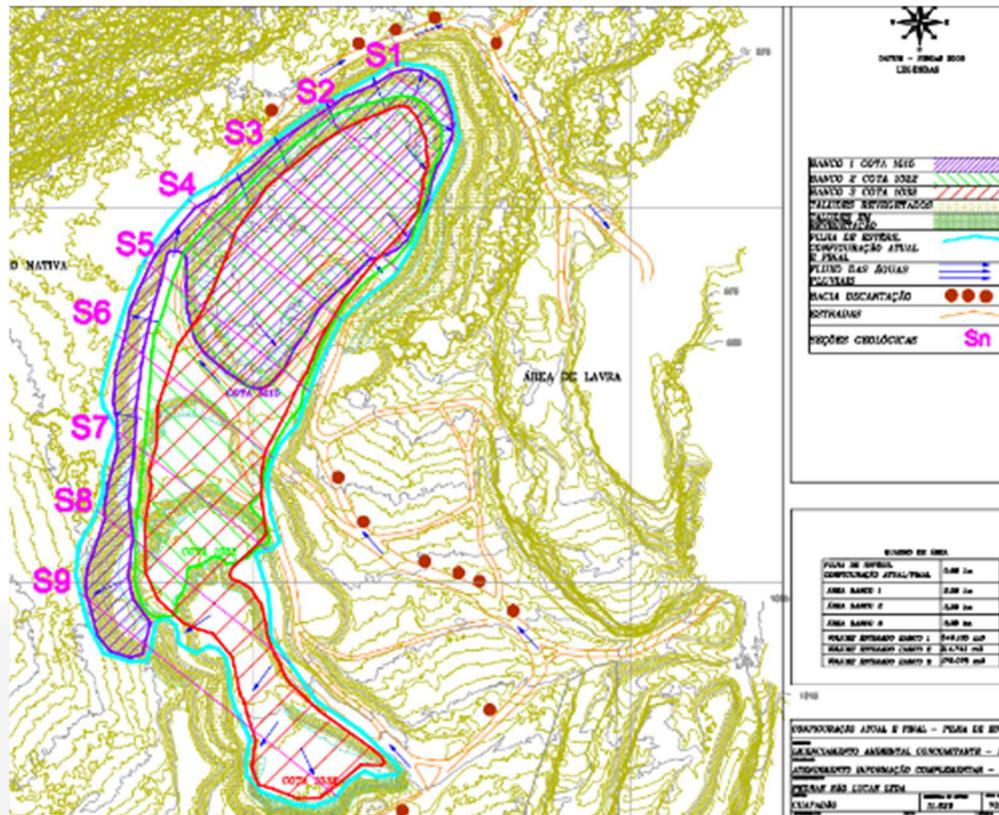
Como o quartzito depositado é constituído por fragmentos grosseiros e devido à estas características granulométricas, a água que precipita sobre a pilha acaba por infiltrar na mesma e sai pela base. Na crista de cada talude e ao longo de toda a extensão das bermas existem leiras que impedem a criação de focos erosivos nas faces dos taludes.

Foi apresentado cálculo de volume por seção e planta atual e futura da pilha contendo a localização das bacias de decantação, conforme abaixo:

Figura 10 – Configuração da pilha de estéril. Fonte: Identificador SLA 286900.

Estudos relativos especificamente à engenharia, segurança geotécnica e estabilidade da pilha não foram avaliados e/ou aprovados pela equipe técnica responsável pela análise deste processo, tendo sido avaliados exclusivamente aspectos e impactos ambientais referentes à atividade pleiteada.

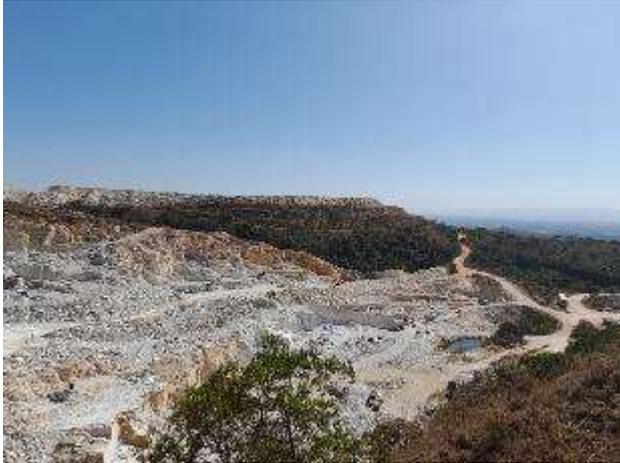
Foto 1 – Frente de lavra, acesso e pilha em operação.

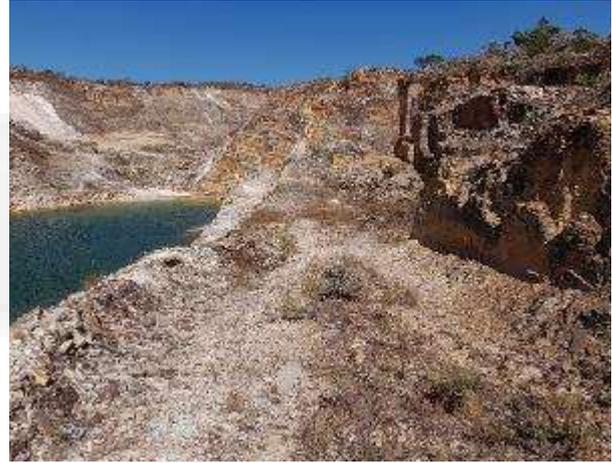
Foto 2 – Frente de lavra da ANM 831864/1999.

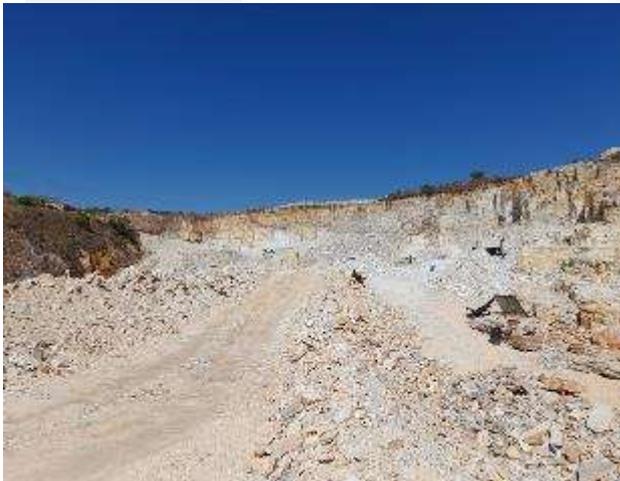
Foto 3 – Frente de lavra ANM 831865/1999.

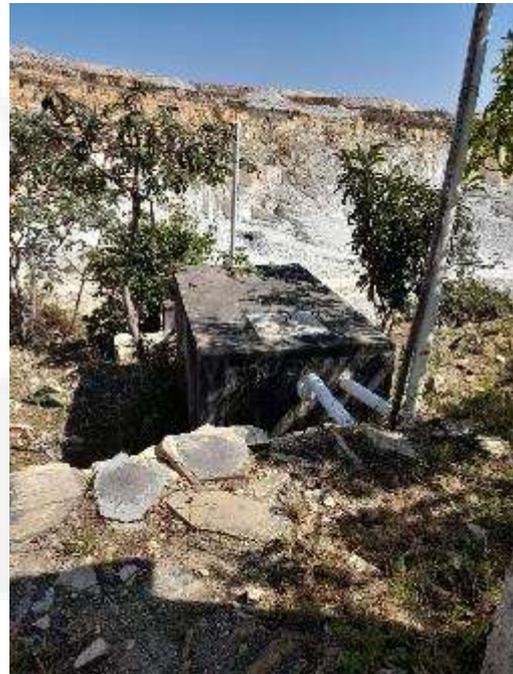
Foto 4 – Fossa séptica.
